INFORME TÉCNICO DE INSPECCIÓN AL SITIO DE DESARROLLO DEL PROYECTO

Proyecto:	DISEÑO Y CONSTRUCCION PARA LA REHABILITACION DE LAS CALLES DEL DISTRITO DE CHITRÉ. "CORREGIMIENTO SAN JUAN BAUTISTA: CALLE EL FOITO, CALLE LA TABLITA, CALLE JUAN GOMEZ VÍA LA PISTA LA HERRADURA, CALLE COMEXA Y RAMAL DERECHO DE CALLE COMEXA", PROVINCIA DE HERRERA.		
Categoría:	I		
Promotor:	MINISTERIO DE OBRAS PÚBLICAS (MOP)		
Representante Legal:	RAFAEL SABONGE		
Ubicación:	Corregimiento de San Juan Bautista, Distrito de Chitré, provincia de Herrera.		
Expediente No.:	DRHE-I-F-39-2019		
Fecha de la inspección:	08 de Enero de 2020		
Fecha del Informe:	13 de Enero de 2020		
Participantes	Nombre	Cargo	Institución
	Francisco Cortés	Evaluador de Impacto Ambiental	MiAmbiente - Herrera
	Yuria Benítez	Evaluadora de Impacto Ambiental	Miambiente - Herrera
	Aritzel Fernández	Evaluadora de Impacto Ambiental	Miambiente - Herrera
	Miguel Forero	Jefe de Unidad Ambiental	Constructora RODSA, S.A.
	Librada de León	Unidad Ambiental	Constructora RODSA, S.A.

Fecha de la Inspección: 08 de Enero de 2020.

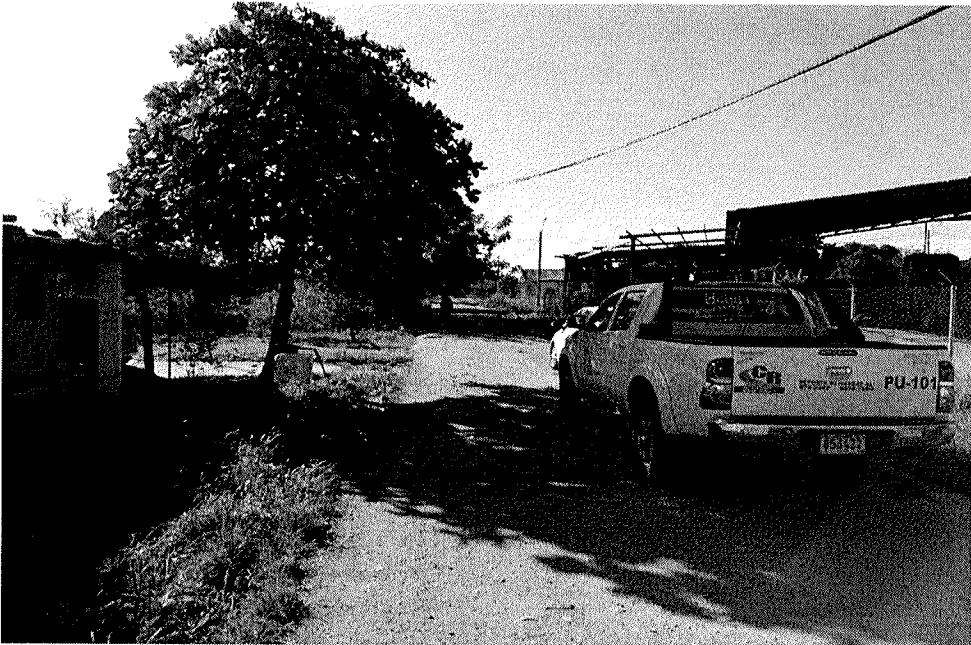
Coordenada de ubicación UTM (WGS-84): 564735 E 880239 N	Imágenes tomadas en el sitio. <u>Calle Comexa</u>

Fig. N° 5 Fin de Calle Comexa, la misma es de tierra y está cubierta de material selecto (tosca), no posee cunetas. Se observa piso en la entrada a residencia el cual será removido debido a los trabajos, por lo que la empresa contratista debe subsanar dicho daño con la colocación de plancha de hormigón reforzado.

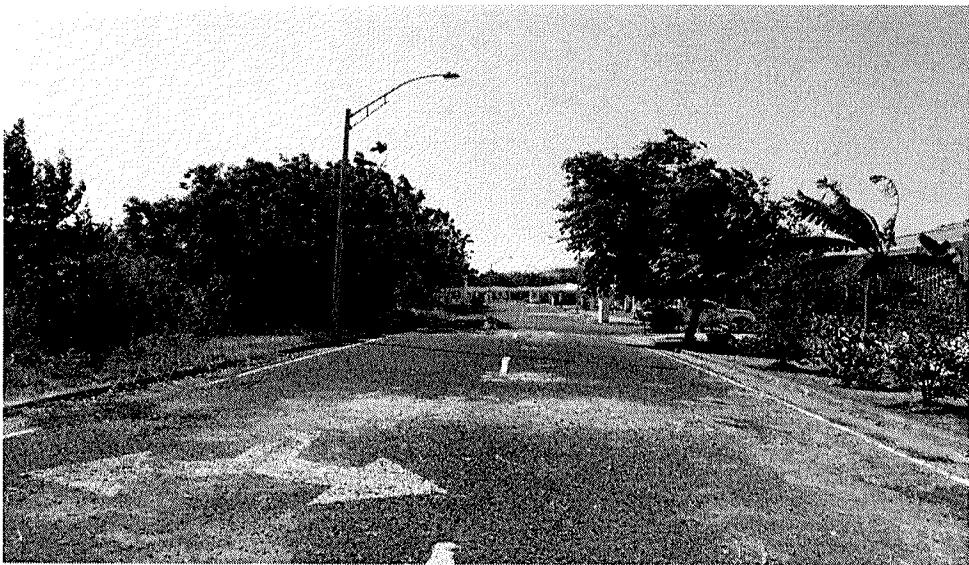
Coordenada de ubicación UTM (WGS-84):	<p>Imágenes tomadas en el sitio. <u>Ramal Derecho Calle Comexa</u></p>
564517 E 879796 N

<p>Fig. N° 6 Fin del ramal derecho de calle Comexa, la calle está dentro del Residencial Blas Tello, la misma es de asfalto, sin embargo ha sido rehabilitada en varias ocasiones (parcheo)</p>
