INFORME TÉCNICO DE INSPECCIÓN
DRCC-IIO-260-2019

Proyecto:	“EXTRACCIÓN DE MINERALES NO METÁLICOS (PIEDRA DE CANTERA) HACHA”.
Promotor:	CONSTRUCTORA MECO, S.A.
Categoría:	II
Consultores ambientales:	JOSÉ DÍAZ Y GABRIELA CÁCERES.
Localización del proyecto:	COMUNIDAD DE HACHA, CORREGIMIENTO DE LLANO NORTE, DISTRITO DE LA PINTADA, PROVINCIA DE COCLÉ.
Fecha de inspección:	02 y 04 DE OCTUBRE DE 2019
Fecha de informe:	04 DE OCTUBRE DE 2019
Participantes:	<p>2 DE OCTUBRE</p> <ul style="list-style-type: none"> • Ing. Lilianis Figueroa –MiAMBIENTE-Coclé • Licda. Yarianis Santillana Macías - MiAMBIENTE- Coclé. • Licdo. Pablo Alzamora - MiAMBIENTE- Coclé. • Ing. Carlos Vásquez – MiAMBIENTE-Coclé. • Ing. Banny Amaris-Coordinadora Ambiental Meco. • Ing. Elvis Reyes-Inspector de Obras Municipales La Pintada. • Omar Vásquez-Encargado de trituración Meco. <p>4 DE OCTUBRE</p> <ul style="list-style-type: none"> • Licda. Yarianis Santillana Macías - MiAMBIENTE- Coclé. • Ing. Yeriskel Peña – MICI • Javier Gillen-MICI

INFORME TÉCNICO
No. SOSH-364-2019

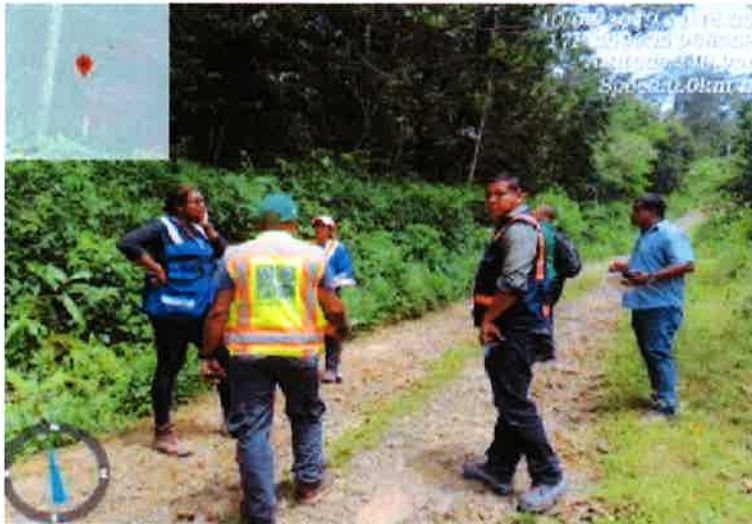
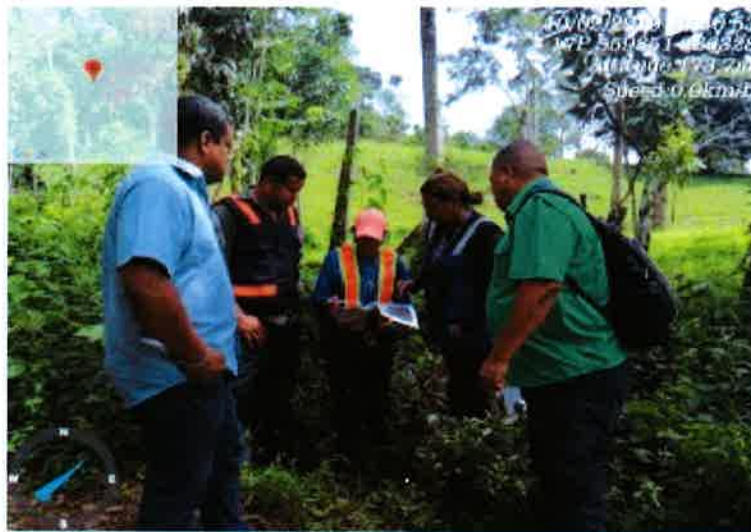
Fig. 8 y 9 Participantes de la inspección: constructora Meco, Municipio de La Pintada, MiAmbiente-Coclé.

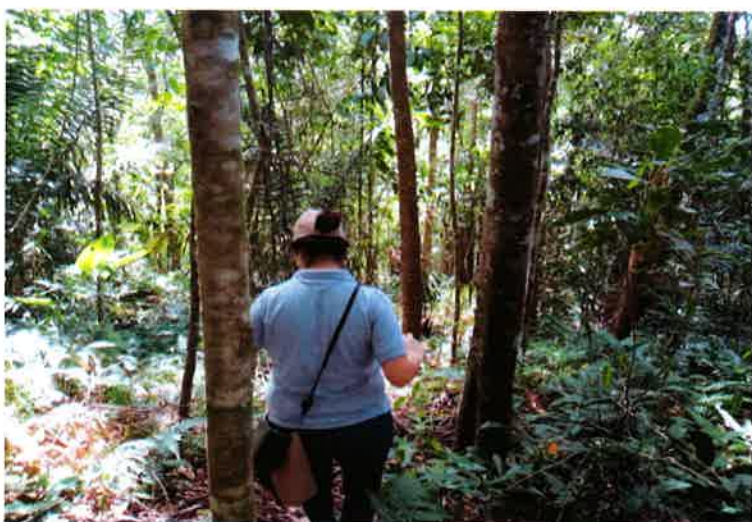
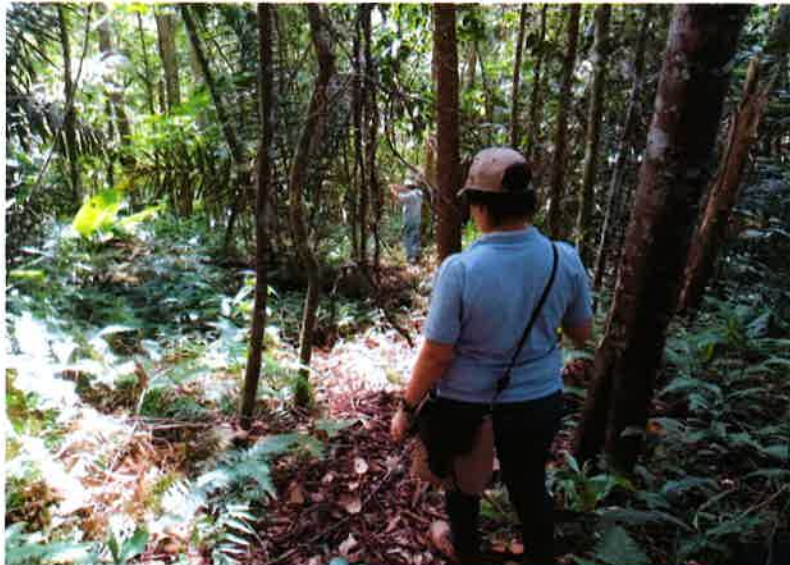
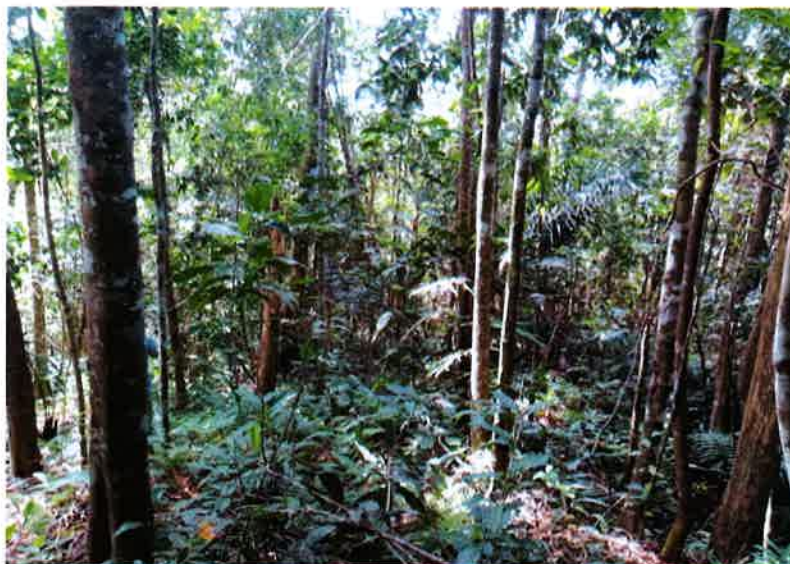
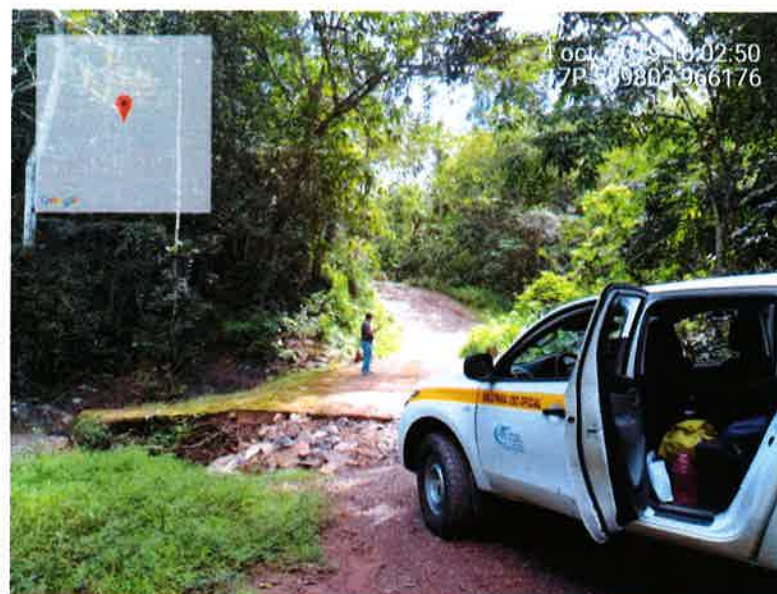
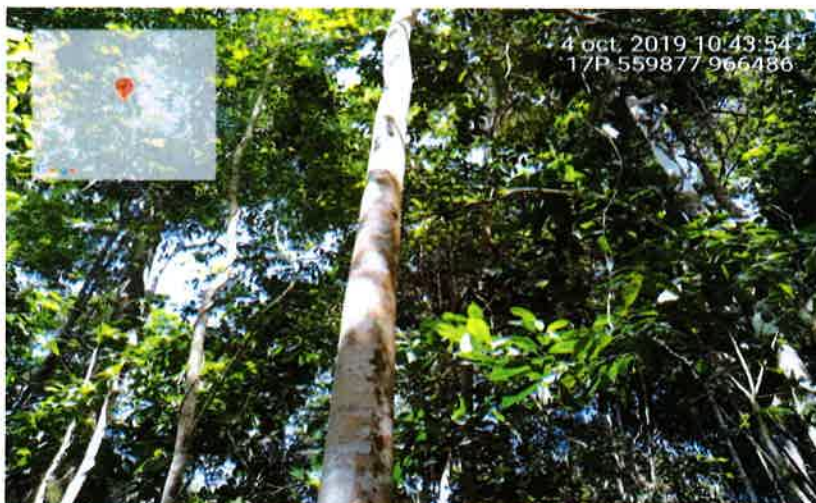
Fig. 10, 11, 12, 13 y 14 Participación del MICI y vegetación existente el área propuesta para el desarrollo del proyecto.
