INFORME TÉCNICO DE INSPECCIÓN No. DRPN-004-2020

Proyecto:	Adecuación, Nivelación y Relleno de Terreno	Categoría:	I
Promotor:	Agmer International, S.A..		
Representante Legal:	Roberto Méndez Salazar		
Localización del Proyecto:	corregimiento de Chilibre, distrito y provincia de Panamá		
Fecha de inspección:	15 de enero de 2020		
Fecha del Informe:	13 de febrero de 2020		
Participantes:	Karla González: Evaluadora de Proyectos Braulio Correa: Sección de Verificación del Desempeño Ambiental José Caballero Consultor Roberto Méndez Promotor

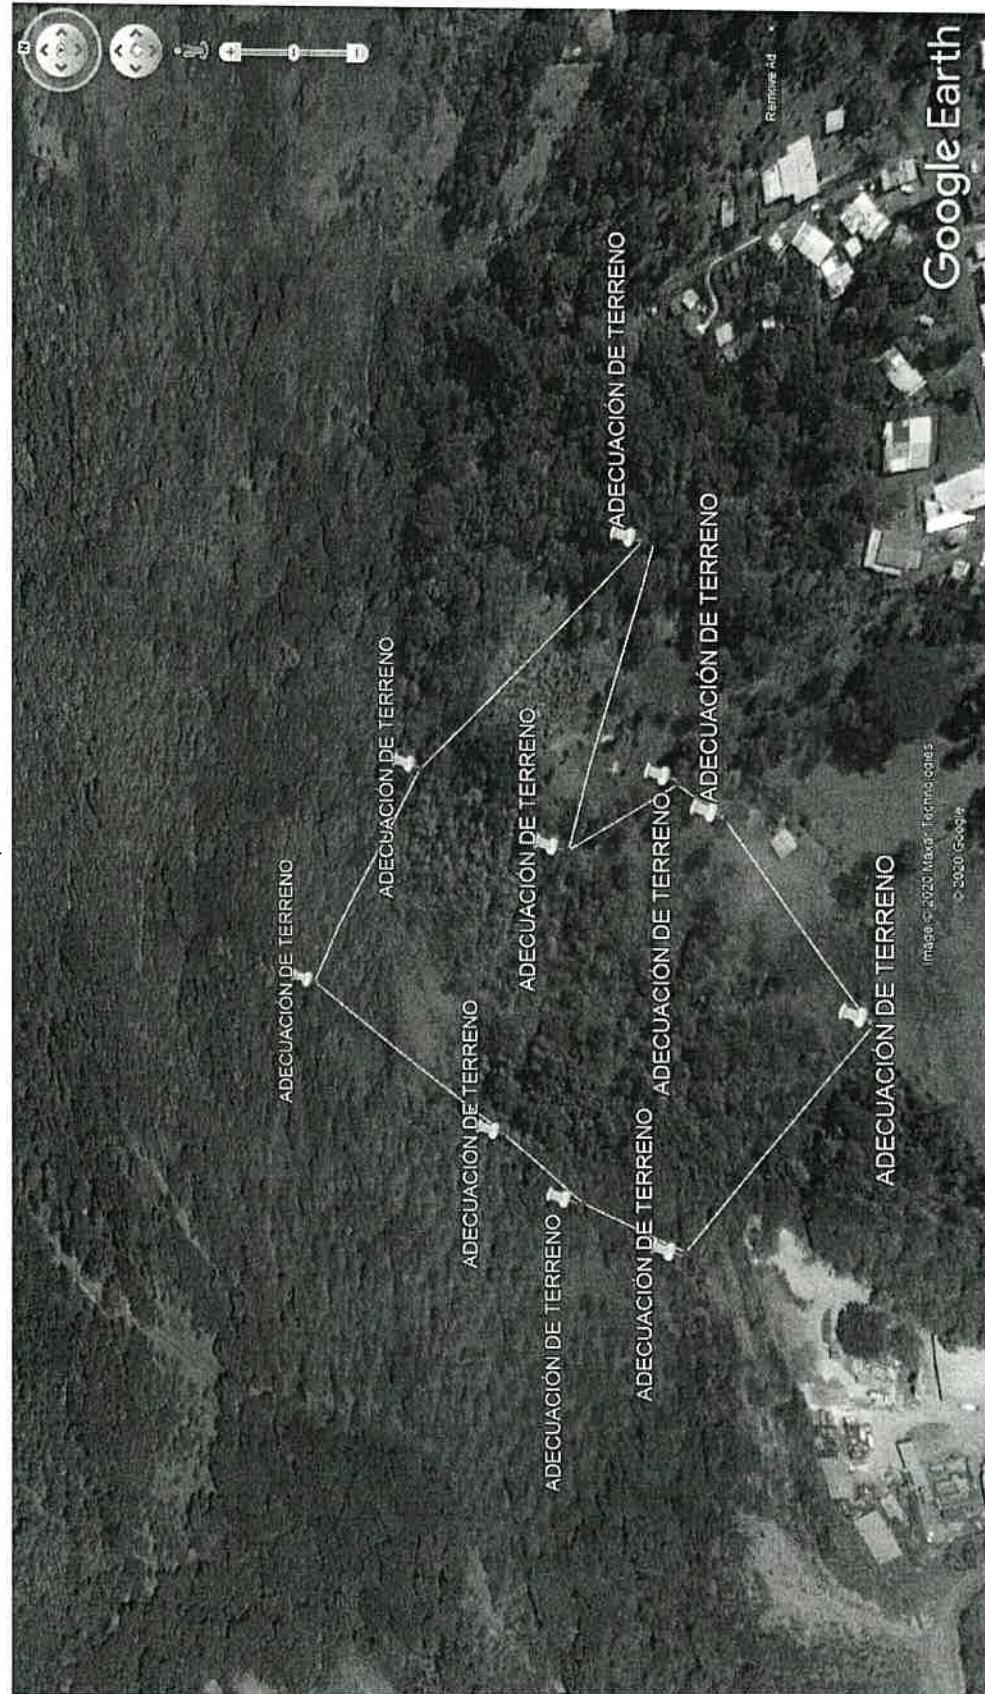
VII. IMAGEN DEL RECORRIDO DE LA INSPECCIÓN

- Las coordenadas aportadas en el EsIA, generan un polígono con un área que corresponde al área recorrida del proyecto durante la inspección
- En el área de influencia del proyecto se encuentra una vivienda y se realizan actividades de siembra de cultivos y cría de animales .
- La Flora existente en el polígono es la estipulada por el inventario forestal presentado en el EsIA.
