15.5 Análisis de los Resultados de la Simulación Hidráulica de la Quebrada Sin Nombre

A.6. 1. INFORME DE INSPECCIÓN AL PROYECTO “CENTRO DE CONTROL NACIONAL DE FRONTERA DE PASO CANOAS”.

Lugar: Quebrada Grande, distrito de Bugaba, provincia de Chiriquí

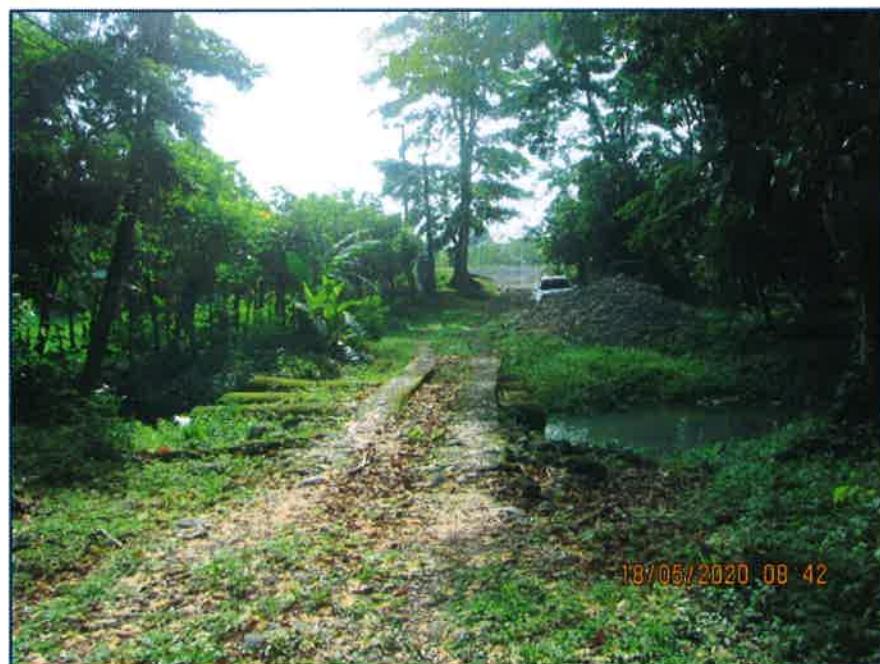
Foto 1 Llegada al sitio de inspección. Fuente: JACUM, mayo 2020.

El primer punto GPS de la Quebrada Sin Nombre donde se localiza el vado (ver Foto 1) tiene coordenadas 300216.17 E y 940759.31 N, y el cuerpo de agua está protegido por cobertura boscosa en galería (secundario), con vegetación que consiste de arbustos y árboles más desarrollados en altura (entre 8 a 11 m).

La Quebrada Sin Nombre, recorre aproximadamente 2988 metros desde su nacimiento hasta al vado localizado aguas abajo de la finca, fuera de los linderos del terreno a desarrollar (ver Foto 1).

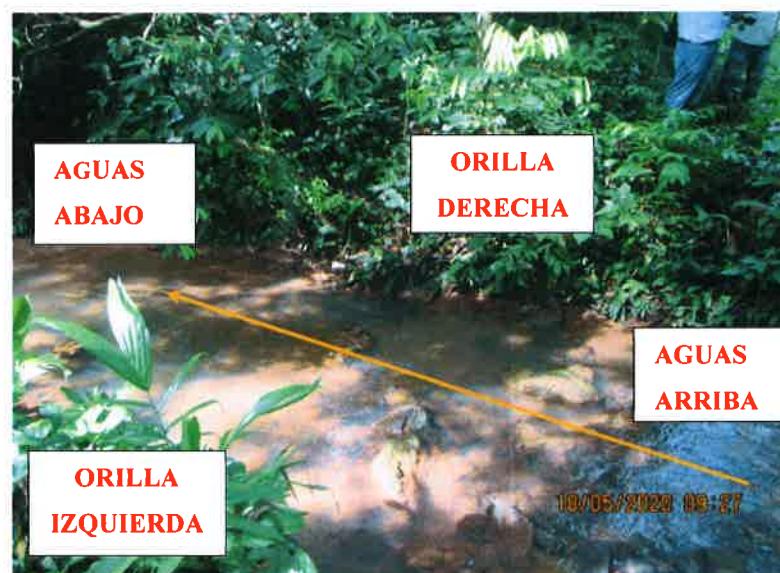
Foto 3. Vista desde la orilla izquierda de la Quebrada Sin Nombre. Fuente: JACUM, mayo de 2020.

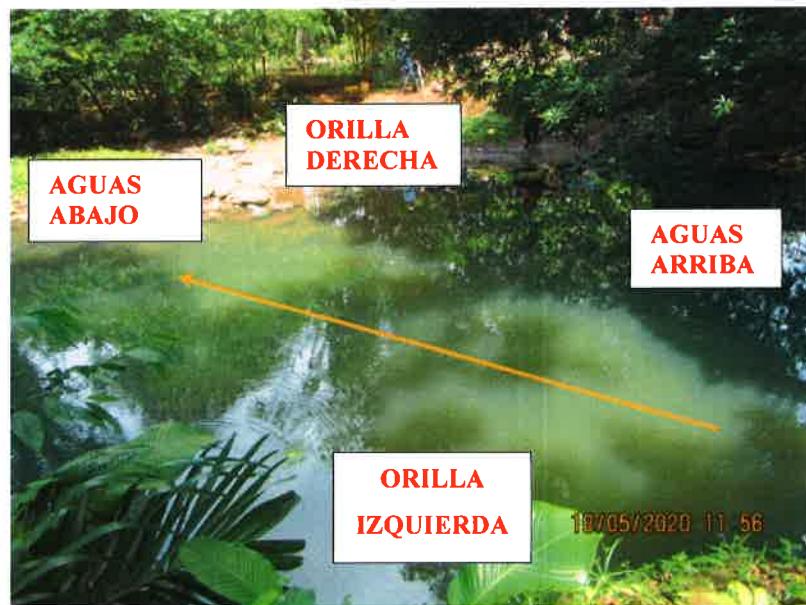
Foto 5. Vista desde la orilla izquierda de la Quebrada Grande, en la dirección desde aguas arriba hacia aguas abajo. Fuente: JACUM, mayo de 2020.

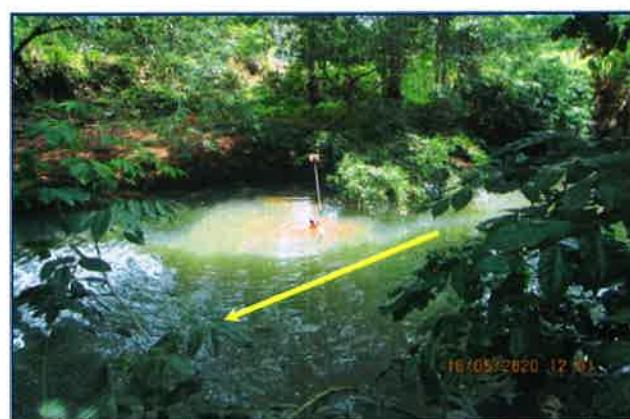
Ubicados en la orilla izquierda de la Quebrada Grande, se observa que el equipo de topografía estaba levantando las secciones transversales según se observa en la Foto 6. El personal de topografía, nos indica los pines de los puntos que delimitan el polígono del proyecto, y nos trasladamos al inicio del levantamiento topográfico donde se tomó la primera sección transversal aguas abajo del meandro de la Quebrada Grande (ver Foto 7).

Foto 6. Equipo de Topografía JACUM ejecutando el levantamiento de las secciones transversales de la Quebrada Grande. *Fuente: JACUM, mayo de 2020.*

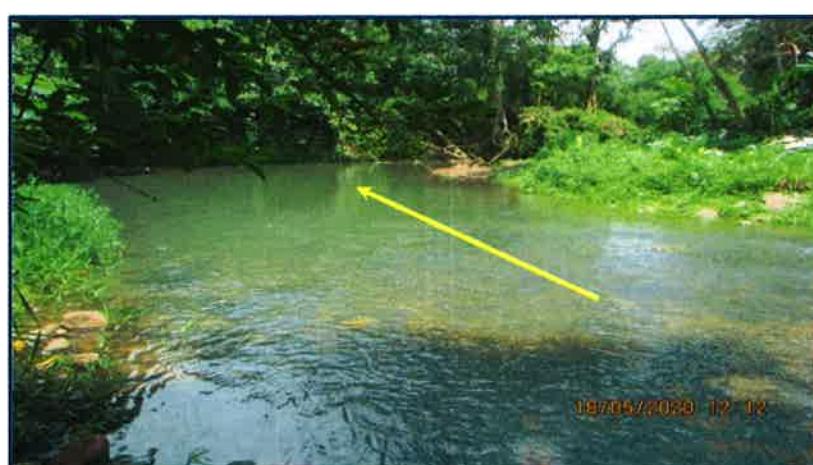
Foto 7. Vista hacia aguas abajo del inicio del levantamiento topográfico de la Quebrada Grande, en meandro ubicado a 60 metros de una casa. *Fuente: JACUM, mayo de 2020.*

La Quebrada Grande recorre aproximadamente 7232 metros desde su nacimiento hasta el meandro cerca de la casa de la orilla derecha (ver Foto 7).

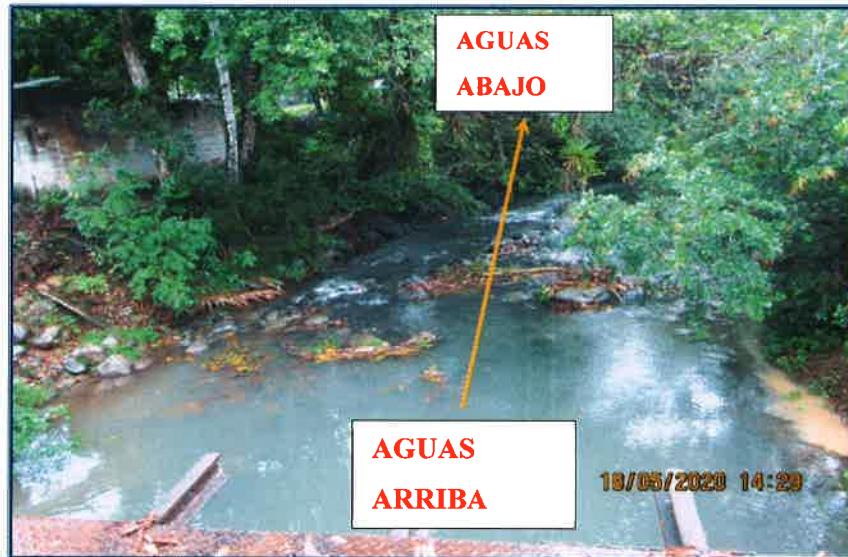
Foto 10. Vista desde puente en la dirección de aguas arriba hacia abajo de la Quebrada Grande. Fuente: JACUM, mayo de 2020.
