A.6. 1. INFORME DE INSPECCIÓN AL PROYECTO “CENTRO DE CONTROL NACIONAL DE FRONTERA DE PASO CANOAS”.

Lugar: Quebrada Grande, distrito de Bugaba, provincia de Chiriquí

Fecha: Lunes 18 de mayo de 2020

RESPUESTA A NOTA DEIA-DEEIA-AC-0026-1302-2020
ACLARATORIA ESTUDIO DE IMPACTO AMBIENTAL CATEGORÍA II
PROYECTO "CENTRO DE CONTROL NACIONAL DE FRONTERAS DE PASO CANOAS"

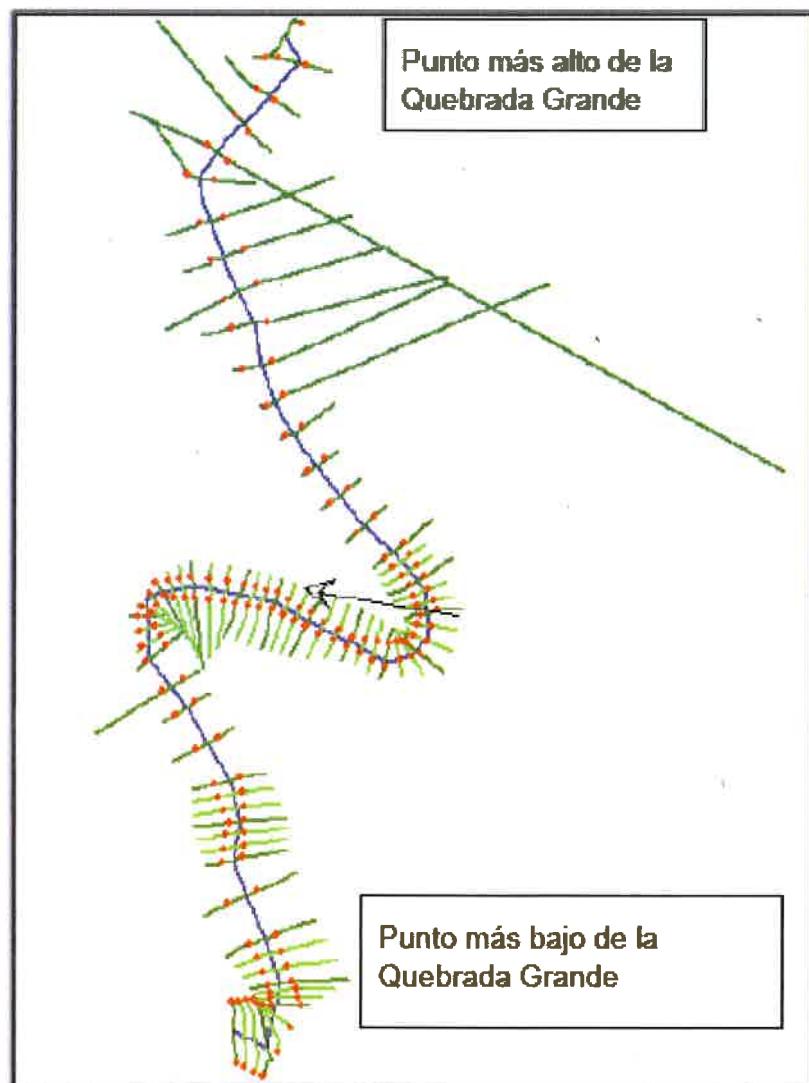
A.1. 1. Esquema de la modelación de la Quebrada Grande.

- La salida de la simulación hidráulica de la Quebrada Grande para un periodo de retorno de 1 en 100 años, indica que el terreno ubicado en la ribera oeste se inunda.

- Según la modelación hidráulica de la Quebrada Grande, la terracería segura para la finca es de 70.92 msnm o más.
- Según la modelación hidráulica de la Quebrada Sin Nombre, la terracería segura para la finca es de 71.45 msnm o más.

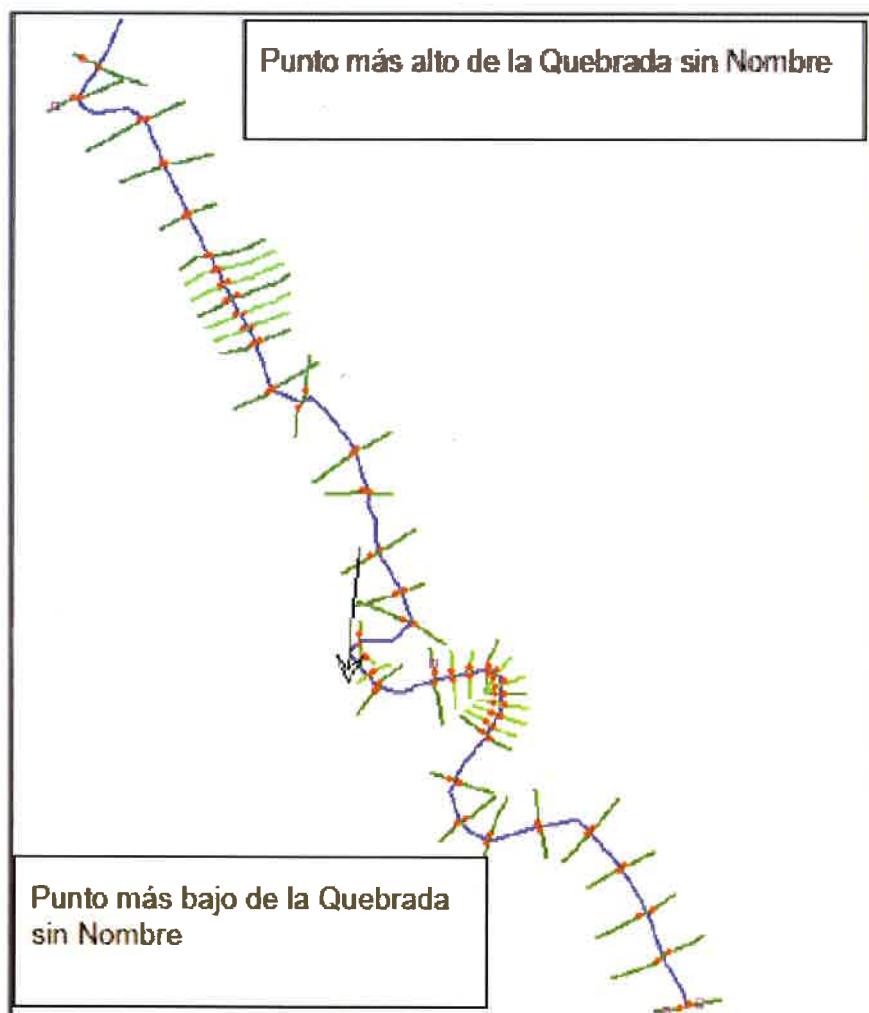
A.1. 2. Esquema de la modelación de la Quebrada Sin Nombre

- La salida de la simulación hidráulica de la Quebrada Sin Nombre para un periodo de retorno de 1 en 100 años, indica que el terreno ubicado en la parte frontal del proyecto se inunda.

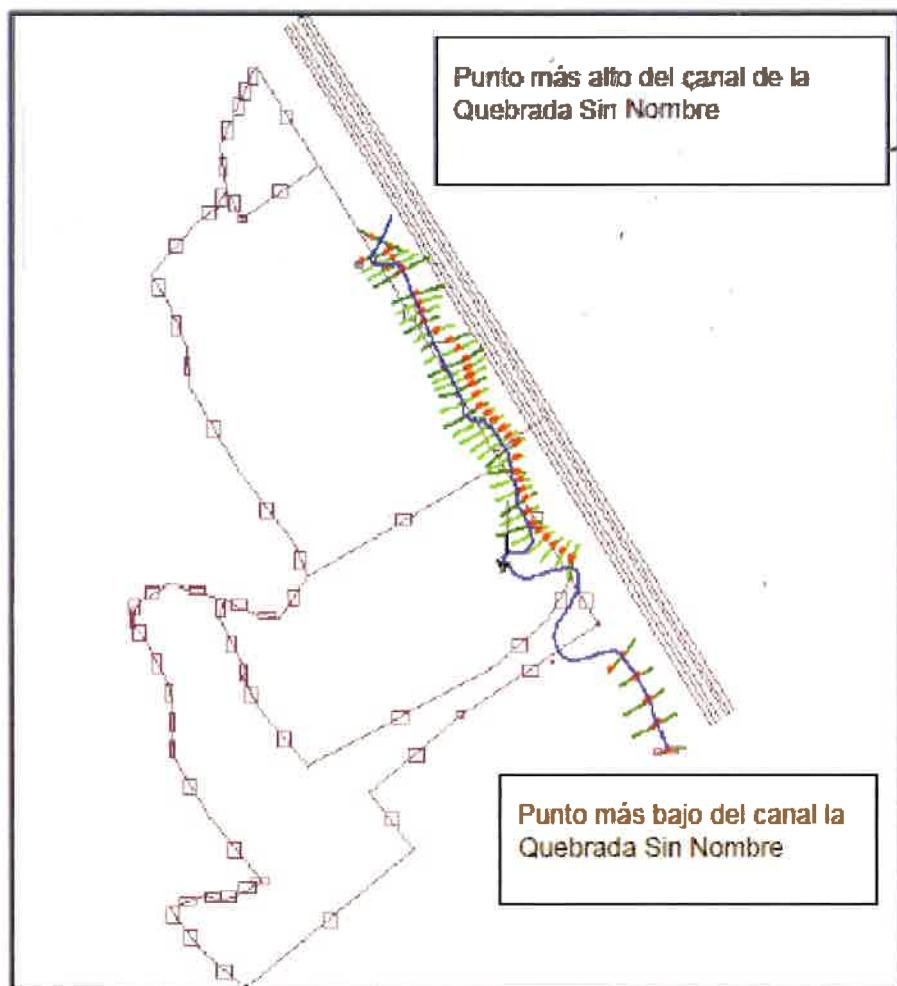
A.1. 3. Esquema de la modelación de la modificación de la Quebrada sin Nombre

- La sección transversal preliminar del cajón pluvial de 2.50 m x 2.75 m tienen capacidad hidráulica para el canal de la Quebrada sin Nombre.
- Se verificó que las noticias de los periódicos y las televisoras validan los resultados del modelo hidráulico que indican que los terrenos se inundan para un periodo de retorno 1 en 100 años (ver Anexo A.6.2.).

- El nivel de terracería segura para toda la finca propuesta para el desarrollo del proyecto, según los resultados de la modelación hidráulica para un periodo de retorno de 1 en 100 años, debe tener una elevación de 71.45 msnm o más.
- Para acceder de manera fácil y expedita, desde la Carretera Interamericana al proyecto propuesto, se requiere emparejar el terreno para llevarlo a nivel de la calle.
- Como solución al problema de acceso a directo a los terrenos, se recomienda una alcantarilla tipo cajón de concreto reforzado⁵, con una sección hidráulica preliminar estimada de 2.50 metros de base y altura mínima de 2.75 metros. La pendiente de 0.006715 o 6.715 %.

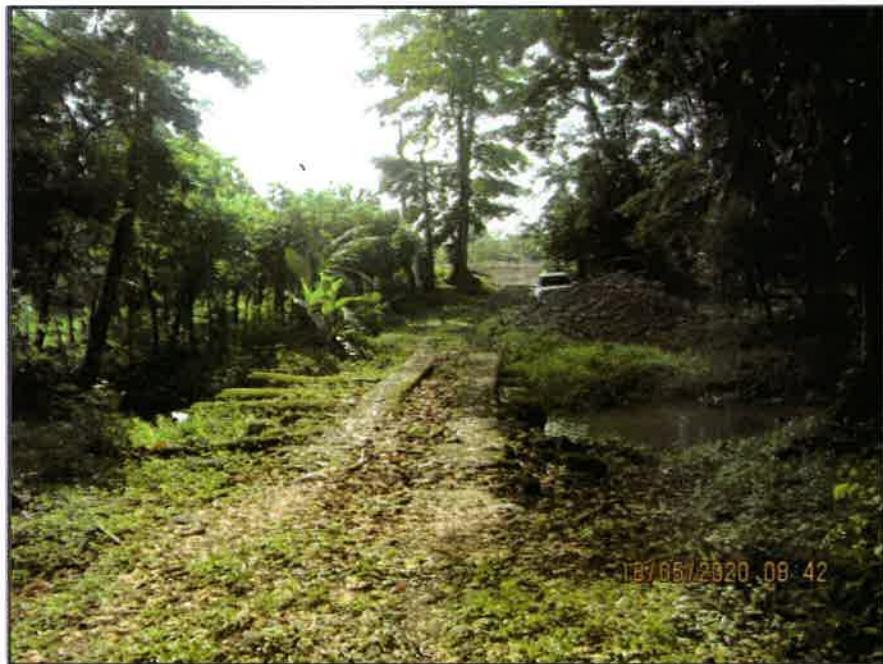
Foto 1 Llegada al sitio de inspección. Fuente: JACUM, mayo 2020.

El primer punto GPS de la Quebrada Sin Nombre donde se localiza el vado (ver Foto 1) tiene coordenadas 300216.17 E y 940759.31 N, y el cuerpo de agua está protegido por cobertura boscosa en galería (secundario), con vegetación que consiste de arbustos y árboles más desarrollados en altura (entre 8 a 11 m).

La Quebrada Sin Nombre, recorre aproximadamente 2988 metros desde su nacimiento hasta al vado localizado aguas abajo de la finca, fuera de los linderos del terreno a desarrollar (ver Foto 1).

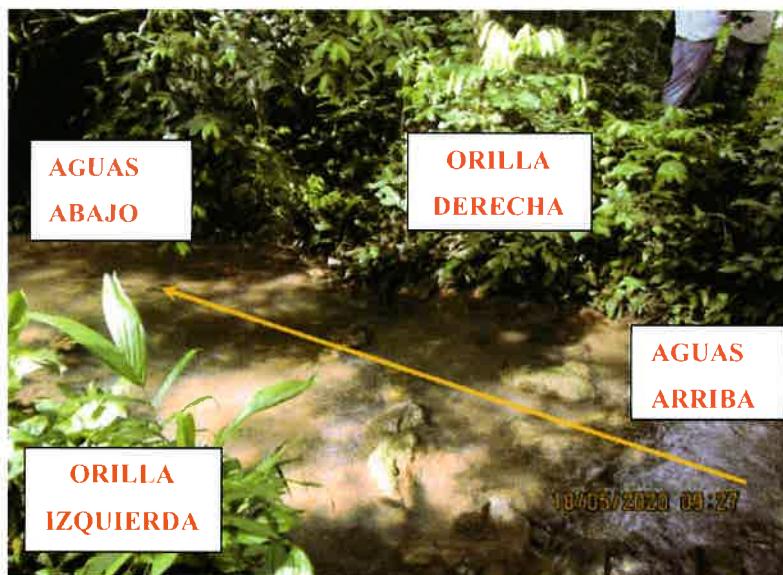
Foto 3. Vista desde la orilla izquierda de la Quebrada Sin Nombre. Fuente: JACUM, mayo de 2020.

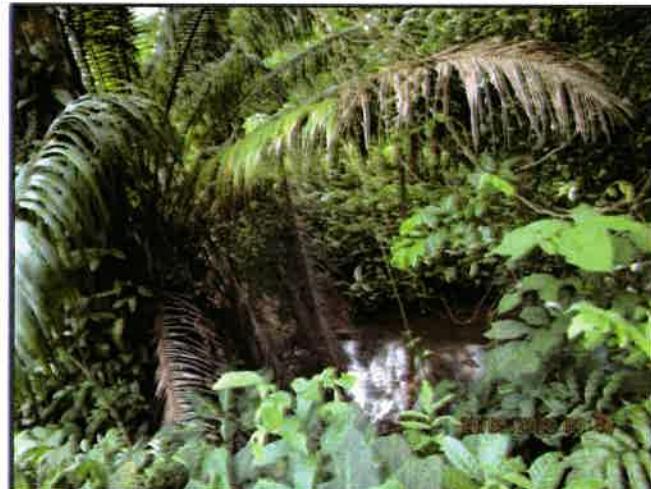
derecha (ver Foto 2 y 3). En el lado derecho de la quebrada, se identificó un árbol de guácimo, el cual fue un punto de referencia para localizar la confluencia con otro drenaje, que descarga en el cauce principal de la Quebrada Sin Nombre (ver Foto 4).

Foto 4. Desde árbol de guácimo donde se encuentra la confluencia de otro afluente con el cauce principal de la Quebrada Sin Nombre. *Fuente: JACUM, mayo de 2020.*

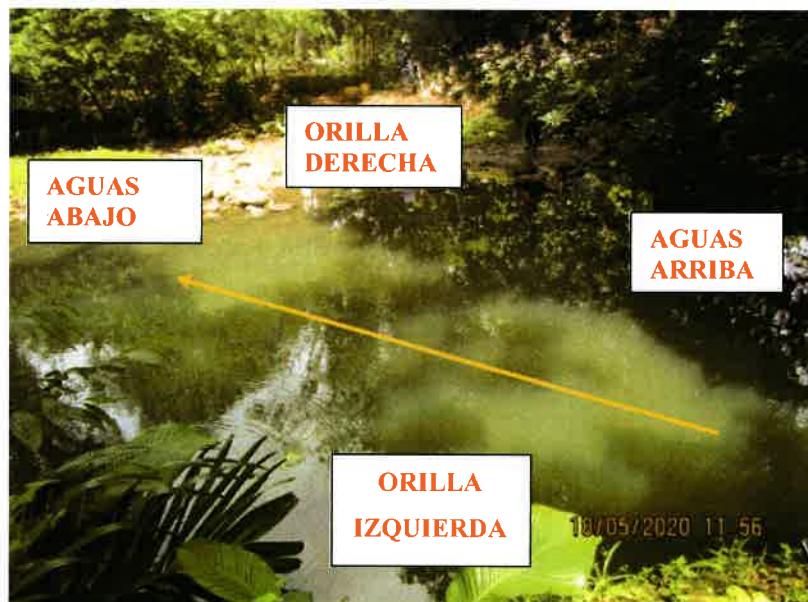
Foto 5. Vista desde la orilla izquierda de la Quebrada Grande, en la dirección desde aguas arriba hacia aguas abajo. *Fuente: JACUM, mayo de 2020.*

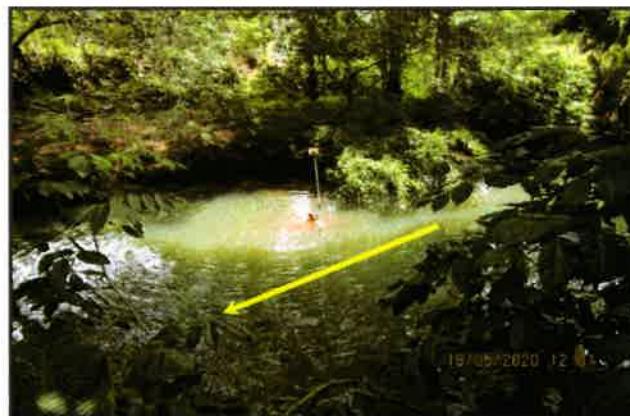
Ubicados en la orilla izquierda de la Quebrada Grande, se observa que el equipo de topografía estaba levantando las secciones transversales según se observa en la Foto 6. El personal de topografía, nos indica los pines de los puntos que delimitan el polígono del proyecto, y nos trasladamos al inicio del levantamiento topográfico donde se tomó la primera sección transversal aguas abajo del meandro de la Quebrada Grande (ver Foto 7).

Foto 6. Equipo de Topografía JACUM ejecutando el levantamiento de las secciones transversales de la Quebrada Grande. Fuente: JACUM, mayo de 2020.

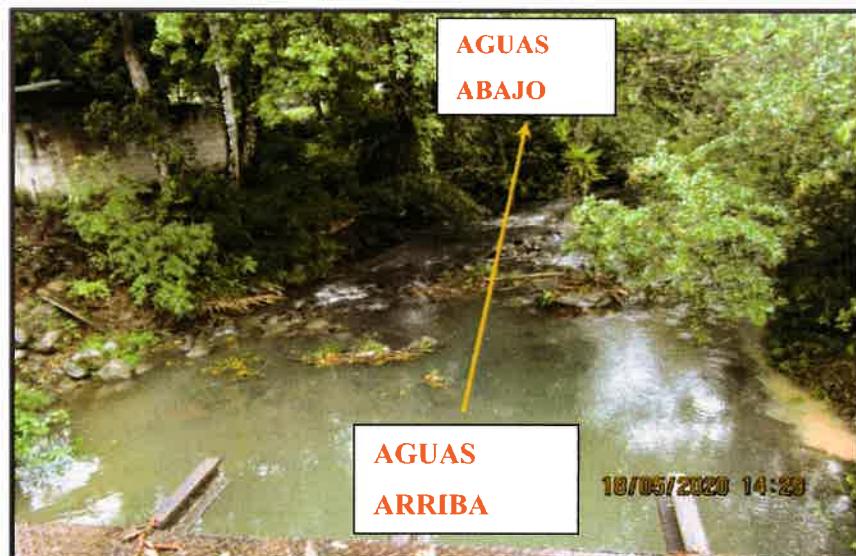
Foto 10. Vista desde puente en la dirección de aguas arriba hacia abajo de la Quebrada Grande. *Fuente: JACUM, mayo de 2020.*

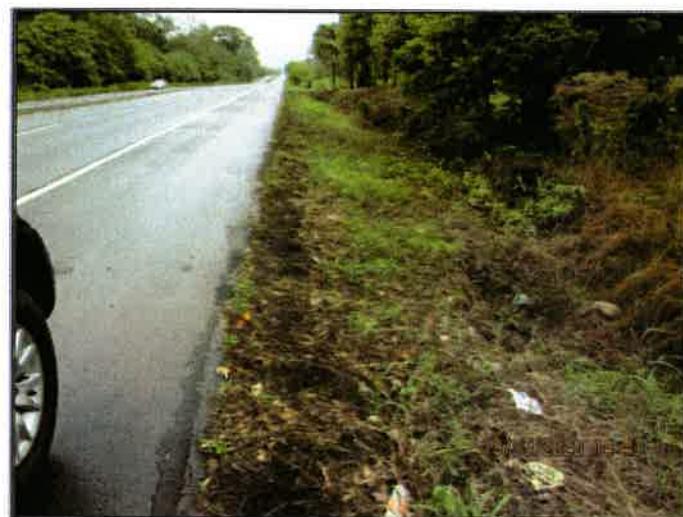
Foto 11. Inspección de los drenajes en la vía Interamericana (vista hacia la frontera de Paso Canoas). *Fuente: JACUM, mayo de 2020.*
