ASUNTO: Entrega de Informe de Inspección.

INFORME TECNICO (EIA) No. 04- 2020

Atendiendo solicitud Memorando – DRPN -157-2020 – Sección de Evaluación Ambiental, para participar en la inspección del EIA, presentado por la empresa NOVA GLORY PANAMÁ, S. A., Representante Legal: Sr. HUA QING QIU, Proyecto “PLAZA COMERCIAL Y GASOLINERA”

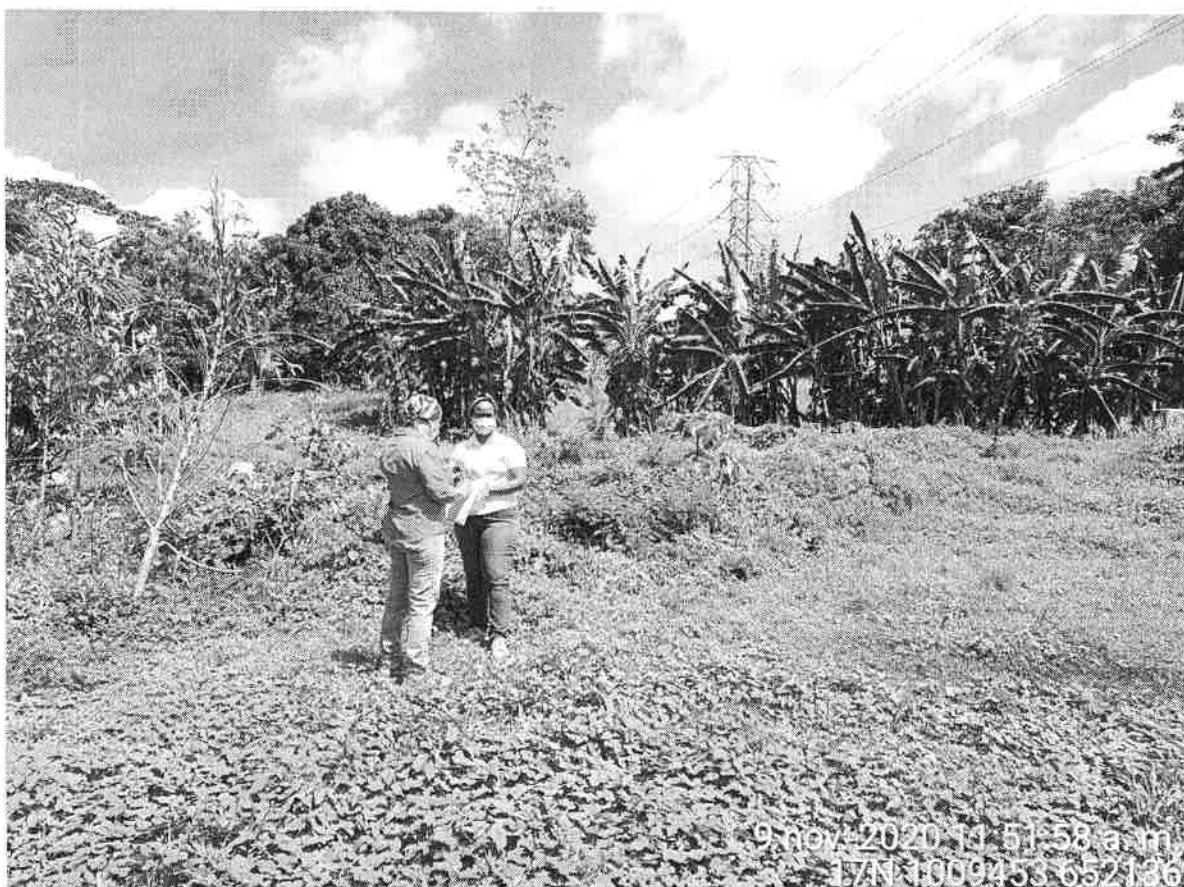
Imagen No.2 y 3. Vista de las participantes a la inspección en área donde construirá el proyecto.
