INFORME TÉCNICO No. 014-2020

De Inspección al proyecto titulado “*EXTRACCIÓN DE MINERAL NO METÁLICO (PIEDRA DE CALIZA), UBICADO EN PASO CANOAS ARRIBA, CORREGIMIENTO DEL PROGRESO, DISTRITO DE BARÚ, PROVINCIA DE CHIRIQUÍ*”, Categoría II.

INFORME TÉCNICO DE INSPECCIÓN No. 035-2020

Proyecto:	Extracción de Mineral No Metálico (Piedra Caliza)	Categoría:	II
Promotor:	Caliza Los Osos, S.A.		
Representante Legal:	Oscar Osorio Tribaldos		
Localización del Proyecto:	Corregimiento de Progreso, distrito de Barú, provincia de Chiriquí		
Fecha de inspección:	25 de noviembre de 2020		
Fecha del Informe:	30 de noviembre de 2020		
Participantes:	Magdaleno Escudero-Por el Promotor Alfonso Acosta-Encargado Nelly Ramos-Evaluación-Regional Chiriquí Lesly Ramírez-Evaluación-Regional Chiriquí Alvin Datzel Chávez Polo-DEIA-MiAmbiente Alexis Abrego-DEIA-MiAmbiente

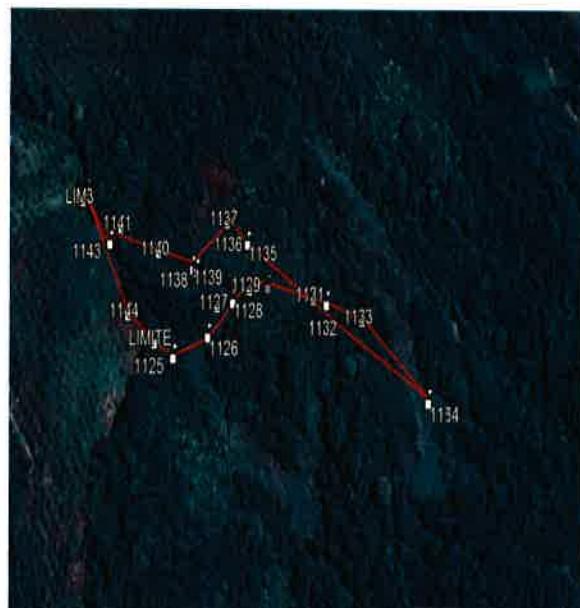
Imagen 1 : Mapa del recorrido durante la inspección al proyecto EXTRACCIÓN DE MINERAL NO METÁLICO (PIEDRA CALIZA), UBICADO EN PASO CANJAS ARRIBA, CORREGIMIENTO DE PROGRESO, DISTRITO DE BARÚ, PROVINCIA DE CHIRIQUI.

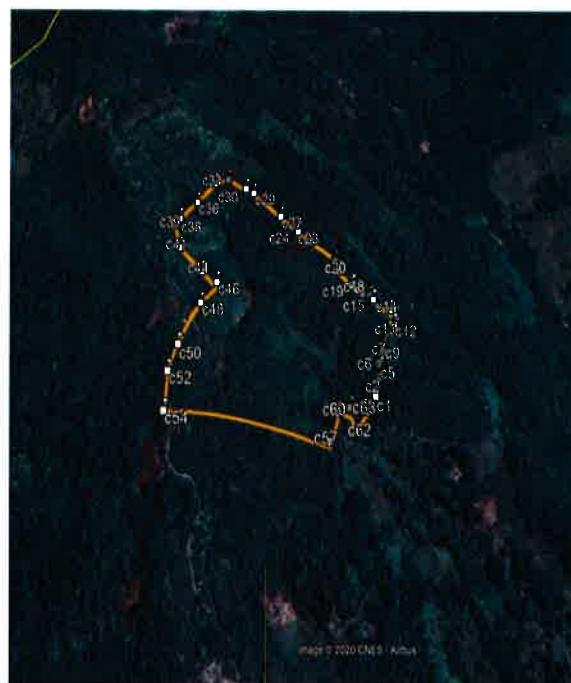
Imagen 2: coordenadas presentadas en el EsIA del proyecto EXTRACCIÓN DE MINERAL NO METÁLICO (PIEDRA CALIZA), UBICADO EN PASO CANJAS ARRIBA, CORREGIMIENTO DE PROGRESO, DISTRITO DE BARÚ, PROVINCIA DE CHIRIQUI.
