INFORME TÉCNICO DE INSPECCIÓN AL SITIO DE DESARROLLO DEL PROYECTO

Proyecto:	LIMPIEZA Y ADECUACIÓN DE TERRENO PARA ACTIVIDAD AGROPECUARIA		
Categoría:	I		
Promotor:	GUILLERMO ELIAS CARRIZO ATENCIO		
Representante Legal:	N/A		
Ubicación:	Corregimiento de Ocú Cabecera, Distrito de Ocú, provincia de Herrera.		
Expediente No.:	DRHE-I-F-03-2021		
Fecha de la inspección:	04 de Febrero de 2021		
Fecha del Informe:	09 de Febrero de 2021		
Participantes	Nombre	Cargo	Institución
	Francisco Cortés	Evaluador de Impacto Ambiental	Mi Ambiente – Dirección Regional de Herrera
	Sabina Rodríguez	Jefa de la Agencia de Ocú	Mi Ambiente – Dirección Regional de Herrera
	Guillermo Elías Carrizo Atencio	Promotor del Proyecto

Informe Técnico de Inspección a Campo del proyecto “LIMPIEZA Y ADECUACIÓN DE TERRENO PARA ACTIVIDAD AGROPECUARIA”.

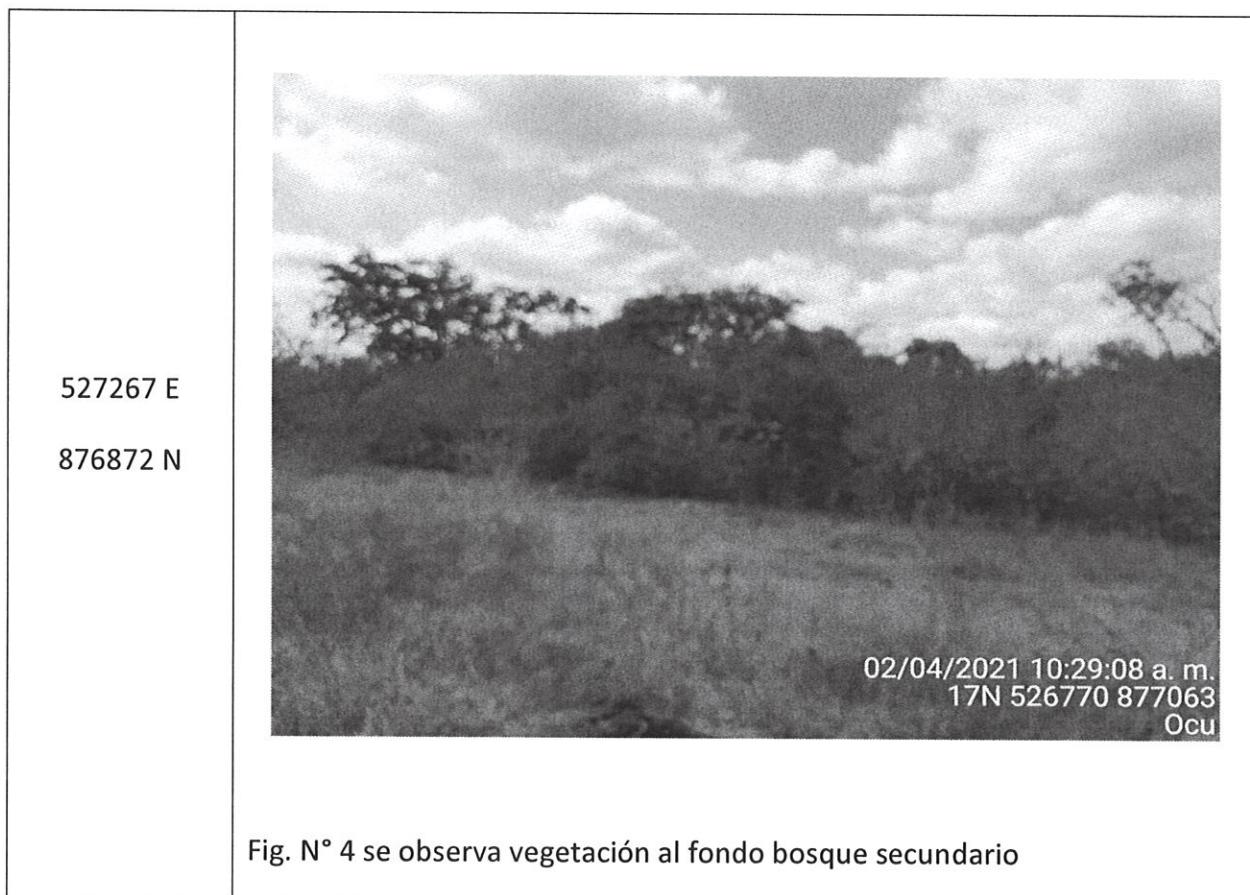
- Se concluye que la topografía del polígono donde se pretende desarrollar el proyecto es plana, con pendientes de 0 a 15 % de inclinación.
- En el terreno se observó cuerpo de agua superficial (Quebrada). Sin embargo se debe definir si la misma está dentro del polígono que se pretende limpiar y adecuar.
- Se observó el polígono a limpiar y adecuar cubierto de importante vegetación: pastos, rastrojos y bosque secundario; entre los árboles observados tenemos: Espave, Teca, Frijolillo, Carate, Barrigón, Harino, Higo, Bobo; Macano, Nance, Arraigan, camilo, Cedro Amargo, Rastrojos: Espino vaca, Chumico; lazo rascador, y Bejuco sin embargo en el punto 7.1.1 no se presentó un inventario forestal de las especies observadas, y cuáles serán las de D.A.P. de 20 cm, que se respetaran según lo señalado.
