DEPARTAMENTO DE EVALUACIÓN DE ESTUDIOS DE IMPACTO AMBIENTAL  
**MEMORANDO-DEEIA-0107-2402-2021**

## INFORME DE EVALUACIÓN DEL EsIA DEL PROYECTO

### “EXTRACCIÓN DE MINERALES NO METÁLICOS (GRAVA DE RÍO Y TOSCA)”. CATEGORÍA II

**INFORME TÉCNICO DE INSPECCIÓN AL SITIO DE DESARROLLO DEL PROYECTO**

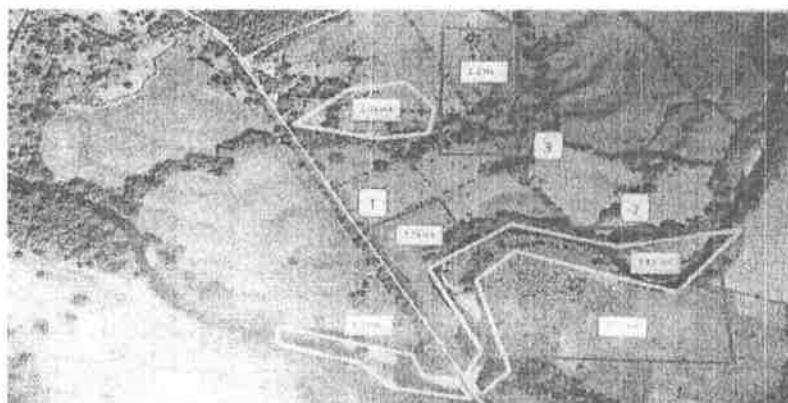
Entrada a la Finca, donde estará ubicada en proyecto (Zona 3)

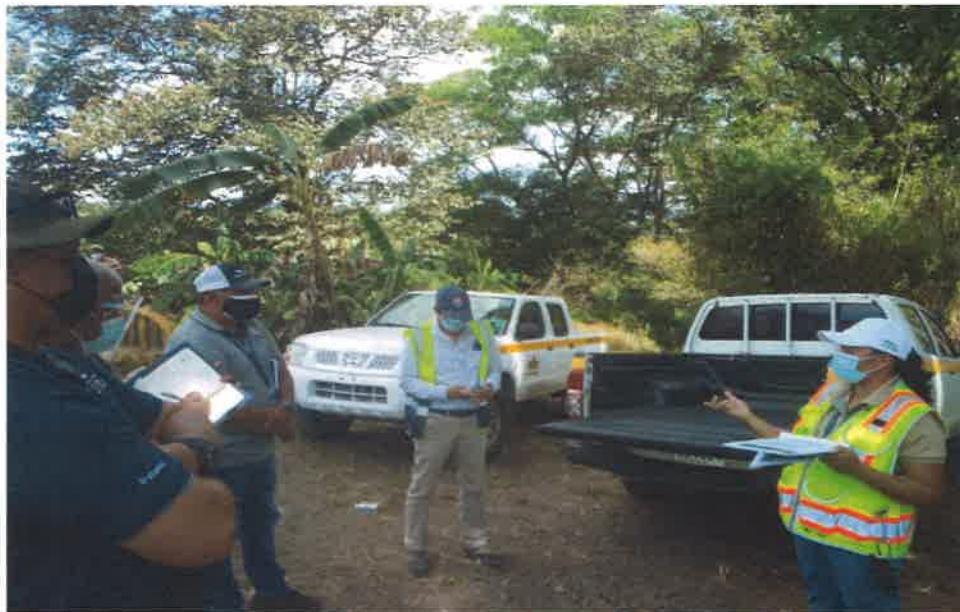
Reunión Previa a la inspección

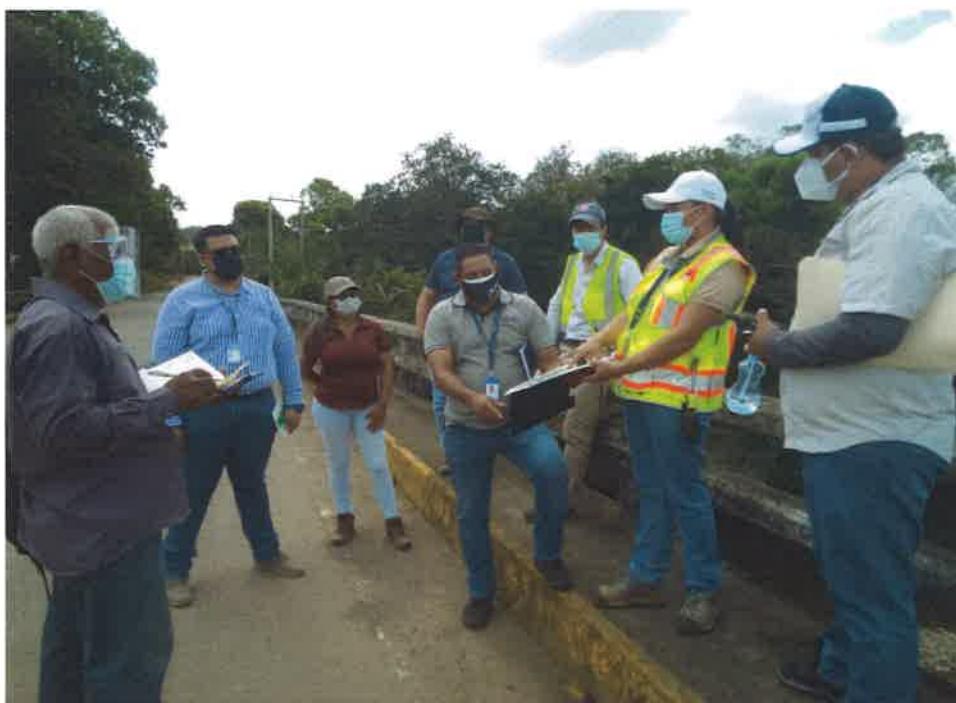
Posteriormente se inició el recorrido de campo, en la cual se pudo observar que las zonas 1 y 2 de (extracción de grava del río suay) están cercano al puente sobre el río en mención. En los márgenes del cauce de río suay de ambas zonas, sobre todo en la zona 1 está bastante erosionada. El cauce del río es quebrado, con algo gravas acumuladas en la orilla y con restos de árboles caídos. La promotora Puentes y Calzadas en su estudio de EsIA del proyecto de la carretera contemplan limpieza del cauce 50 mts a la derecha del puente y 50 mts a la izquierda del puente.

Verificación de Zona 1 y 2.

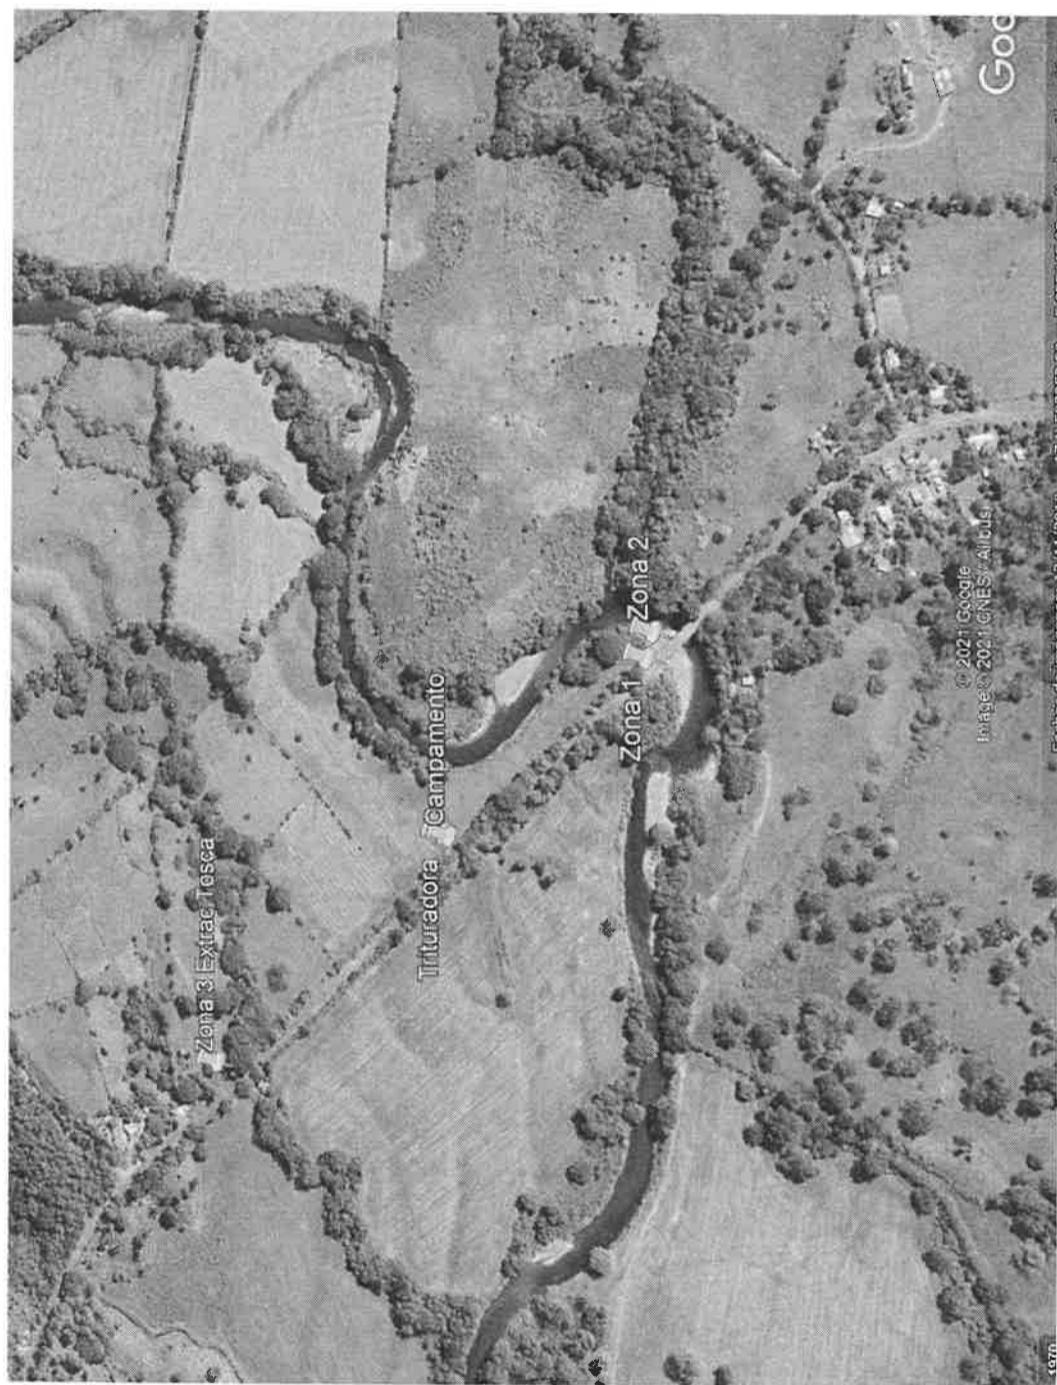
Ilustración 7 . Imagen satelital del proyecto tomada del Software Google Earth Fuente: Inspección realizada el 17/2/2021.

La Licda. De Gracia Evaluadora de Mi Ambiente Nivel Central presento mapa suministrado por la Dirección de sistemas de información ambiental en la cual los polígonos presentados en el Documento de EsIA no coinciden con las zonas descritas de extracción. En campo se pudo verificar que en efectos los polígonos presentados en el estudio no coinciden con las zonas reales de extracción (Zona 1, 2 y 3). Y según la Licda. De Gracias por parte de la promotora posterior al EsIA presentaron otras coordenadas que coinciden con las zonas de extracción, pero las misma no están en el Documento del EsIA.
