MEMORANDO-DRPN-061-2021

**INFORME TÉCNICO DE INSPECCIÓN No. DRPN-SEEIA-009-2020**

<b>PROYECTO:</b>	ACONDICIONAMIENTO DE TERRENO PARA FUTURO DESARROLLO-MILLA 9-FASE II	<b>CATEGORÍA</b>	II
<b>PROMOTOR:</b>	INMOBILIARIA MILLA 9, S.A.		
<b>REPRESENTANTE LEGAL:</b>	GABRIEL DIEZ MONTILLA		
<b>LOCALIZACIÓN DEL PROYECTO:</b>	CORREGIMIENTO DE ERNESTO CÓRDOBA CAMPOS, DISTRITO Y PROVINCIA DE PANAMÁ		
<b>FECHA DE INSPECCIÓN:</b>	30 DE MARZO DE 2021		
<b>FECHA DEL INFORME:</b>	1 DE ABRIL DE 2021		
<b>PARTICIPANTES:</b>	<b>KARLA GONZÁLEZ:</b> EVALUADORA DE PROYECTOS DE REGIONAL PANAMÁ NORTE <b>HÉCTOR MAURE:</b> SECCIÓN FORESTAL <b>ANDREA MORENO:</b> SECCIÓN DE SEGURIDAD HÍDRICA <b>ITZY ROVIRA:</b> EVALUADORA DE SEDE CENTRAL <b>CARLOS HERRERA:</b> CONSULTOR <b>OLGA BATISTA:</b> PROMOTOR

**INFORME TECNICO (EIA) No. 3- 2021**

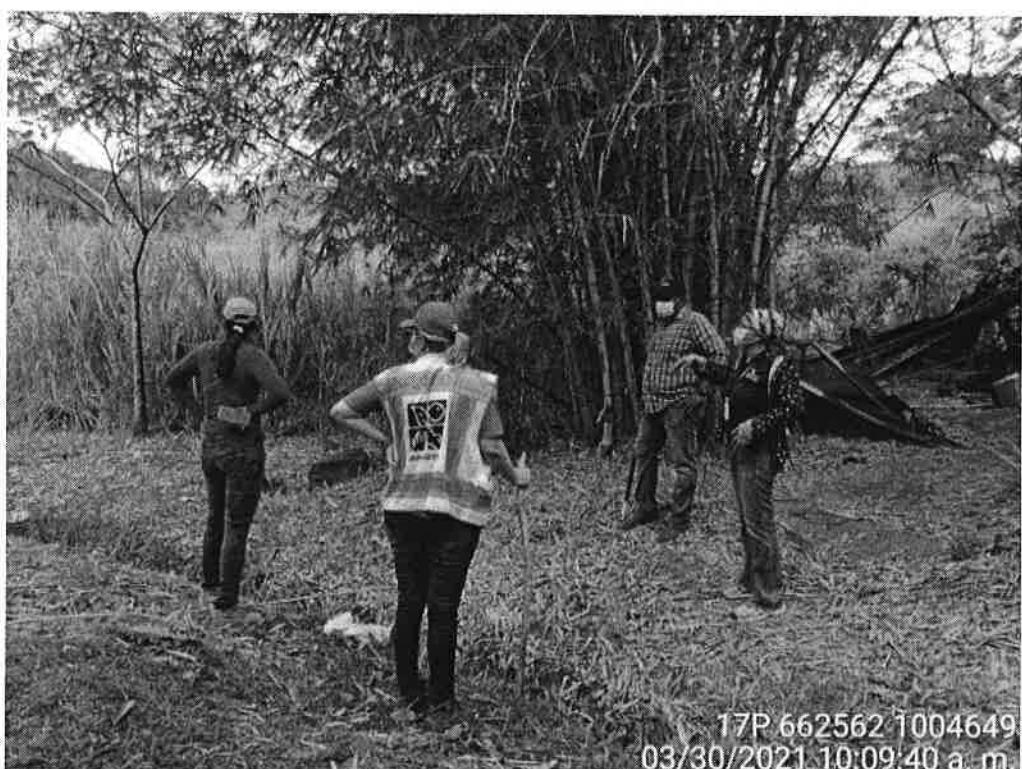
Imagen No.5: Se observa en la parte alta un bosque de galería abundante que bordea la quebrada Sin Nombre que aparece en el plano que drena y pasa por la Barriada Praderas del Rocío, hasta unirse al río Las Lajas. Luego hacia las partes bajas va desapareciendo hasta llegar al final de la propiedad.
