## INFORME TÉCNICO DE INSPECCIÓN No. DRPN-SEEIA-007-2021

<b>Proyecto:</b>	Estación de Combustible y Locales Comerciales	Categoría:	I
<b>Promotor:</b>	Wen Lou Qiu Hon y Jin Hao Lou de Qiu		
<b>Representante Legal:</b>	Wen Lou Qiu Hon y Jin Hao Lou de Qiu		
<b>Localización del Proyecto:</b>	Corregimiento de Ernesto Córdoba Campos, distrito y provincia de Panamá		
<b>Fecha de inspección:</b>	22 de marzo de 2021		
<b>Fecha del Informe:</b>	23 de marzo de 2021		
<b>Participantes</b>	<b>Karla González:</b> Evaluadora de Proyectos <b>Edgar Pérez:</b> Sección Forestal <b>Yisel Mendieta:</b> Consultora

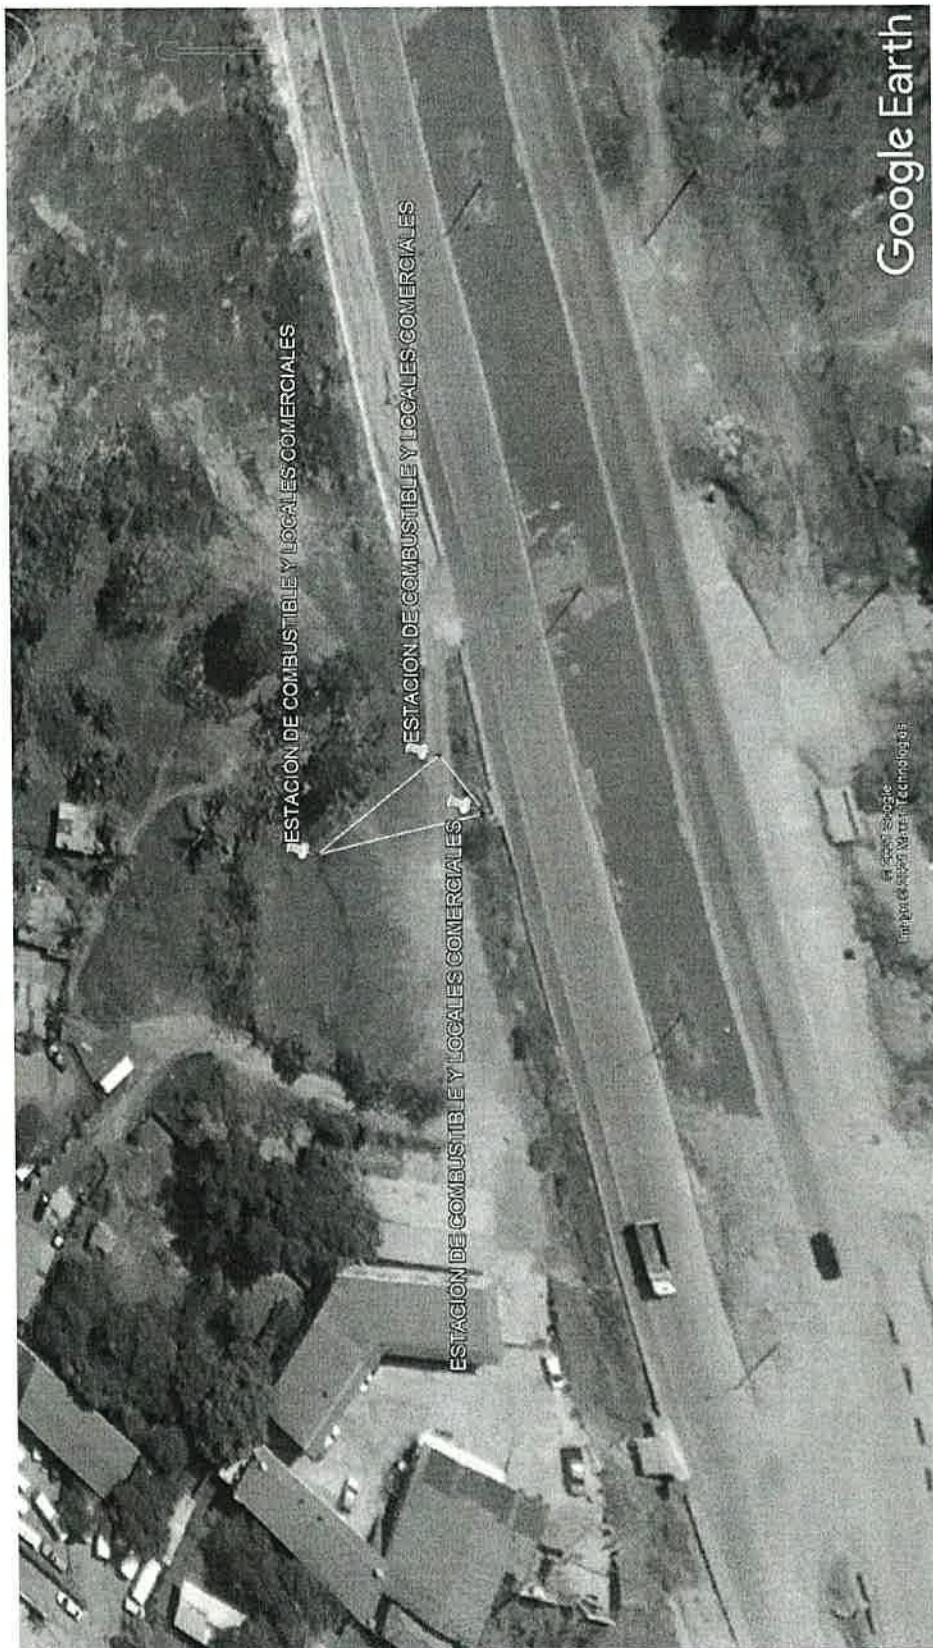
VII. IMAGEN DEL RECORRIDO DE LA INSPECCIÓN

- Las coordenadas aportadas en el EsIA, generan un polígono con un área que corresponde al área recorrida del proyecto durante la inspección.
- El terreno donde se realizara el proyecto es utilizado por los residentes del área para depositar desechos.
