INFORME TÉCNICO DE INSPECCIÓN No. DRPN-SEEIA-008-2021

Proyecto:	Estación de Servicios	Categoría:	I
Promotor:	Petrosupply Holdings, S.A.		
Representante Legal:	Glicerio Botello		
Localización del Proyecto:	Corregimiento de Ernesto Córdoba Campos, distrito y provincia de Panamá		
Fecha de inspección:	22 de marzo de 2021		
Fecha del Informe:	23 de marzo de 2021		
Participantes	Karla González: Evaluadora de Proyectos Edgar Pérez: Sección Forestal Yisel Mendieta: Consultora

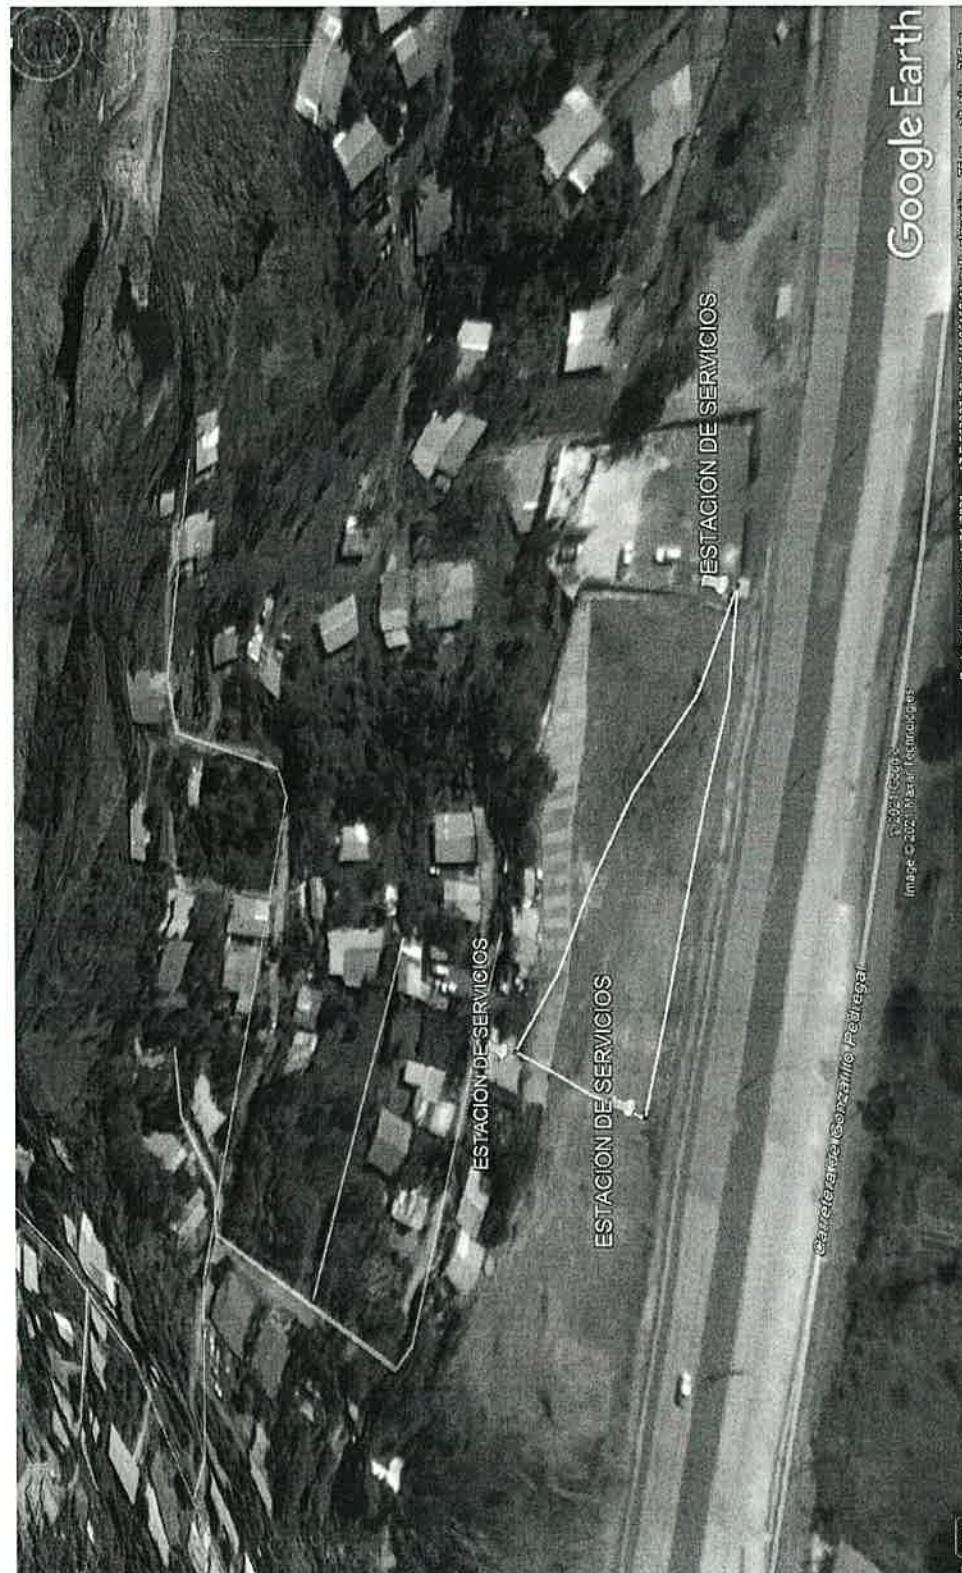
VII. IMAGEN DEL RECORRIDO DE LA INSPECCIÓN

- Las coordenadas aportadas en el EsIA, generan un polígono con un área que corresponde al área recorrida del proyecto durante la inspección.
- El terreno donde se realizara el proyecto esta nivelado en su totalidad.
