Acta de Inspección

INFORME TÉCNICO DE EVALUACIÓN No. 005-05-2021

GIRA DE INSPECCIÓN DE CAMPO AL SITIO DONDE SE DESARROLLARA EL
EsIA CAT. II
“AGUACATES HASS DE CHIRIQUÍ”

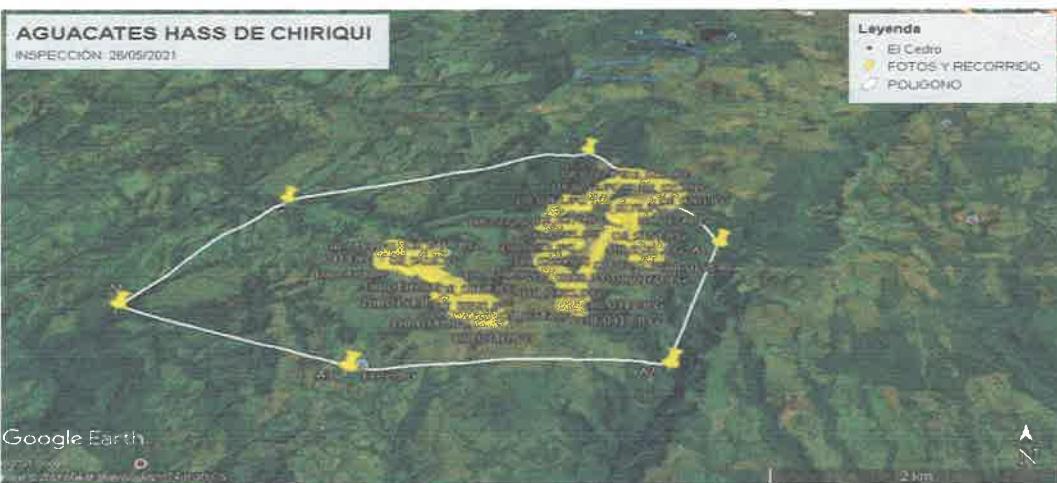
Fotografía No. 1: Imagen de Google Earth Pro, en donde se muestra el recorrido realizado en el día de la inspección 26 de mayo de 2021, aunado a ello se muestra el sobrevuelo realizado con el drone y las fotografías tomadas al momento de la inspección al sitio.
