## INFORME TÉCNICO DE INSPECCIÓN No. DRPN-SEEIA-015-2020

PROYECTO:	PLAZA LOCALES COMERCIALES	LOCALES	CATEGORÍA	I
PROMOTOR:	COSCER, S.A			
REPRESENTANTE LEGAL:	MARIA DE LOS ANGELES CERCEÑO LARA			
LOCALIZACIÓN DEL PROYECTO:	CORREGIMIENTO DE CHILIBRE, DISTRITO Y PROVINCIA DE PANAMÁ			
FECHA DE INSPECCIÓN:	17 DE MAYO DE 2021			
FECHA DEL INFORME:	19 DE MAYO DE 2021			
PARTICIPANTES:	KARLA GONZÁLEZ: EVALUADORA DE PROYECTOS DE REGIONAL PANAMÁ NORTE EDGAR PÉREZ: SECCIÓN FORESTAL NORIS TORIBIO: CONSULTORA

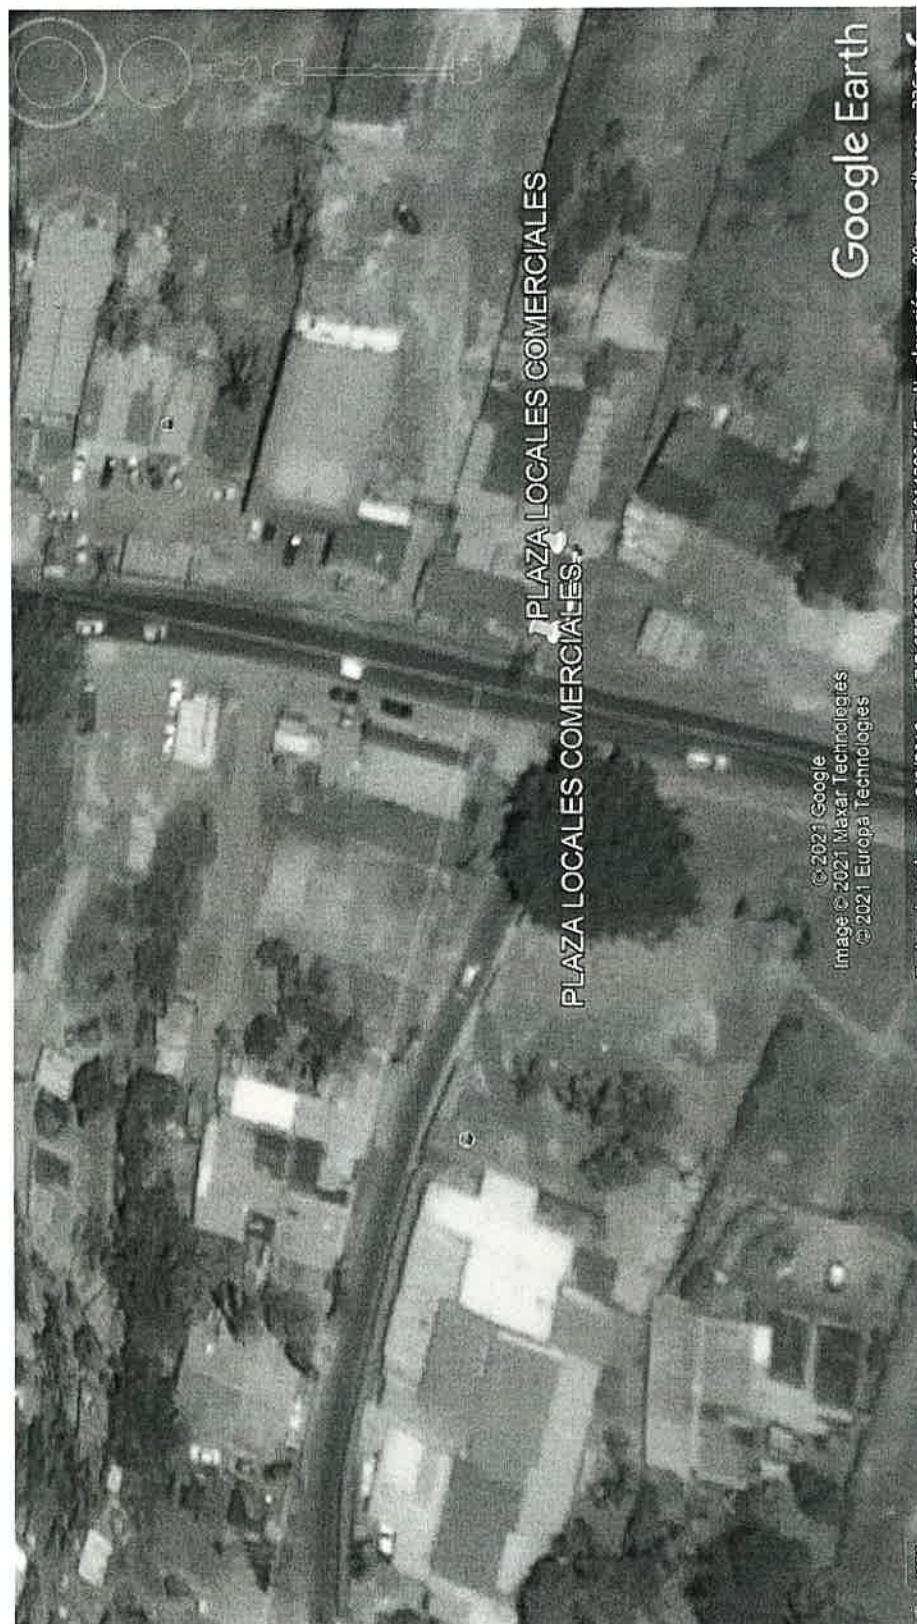
VII. IMAGEN DEL RECORRIDO DE LA INSPECCIÓN

- El área donde se desarrollara la construcción del proyecto actualmente se encuentra un vivienda abandonada.
- La vegetación predominante en el área destinada para el desarrollo del proyecto es gramínea y algunos arboles frutales.
