INFORME TÉCNICO DE INSPECCIÓN No.DRPN-SEEIA-012-2020

Proyecto:	Planta de Tratamiento de Aguas Residuales Residencial Montemar Etapa 1	Categoría:	I
Promotor:	Residencial Montemar S.A.		
Representante Legal:	José Edmond Esses		
Localización del Proyecto:	Corregimiento de Ernesto Cordoba Campos distrito y provincia de Panamá		
Fecha de inspección:	12 de abril de 2021		
Fecha del Informe:	9 de abril de 2021		
Participantes:	Karla González (Evaluación Ambiental) Edgar Pérez (Sección de Forestal)

El proyecto “**PLANTA DE TRATAMIENTO DE AGUAS RESIDUALES RESIDENCIAL MONTEMAR ETAPA 1**”, consiste en la construcción de un sistema para el tratamiento de aguas residuales provenientes del proyecto Residencial Montemar Etapa 1, a desarrollarse en un polígono de 2,231.44m² dentro de la finca 59921, ubicado en el corregimiento de Ernesto Córdoba Campos, distrito de Panamá y Provincia de Panamá.

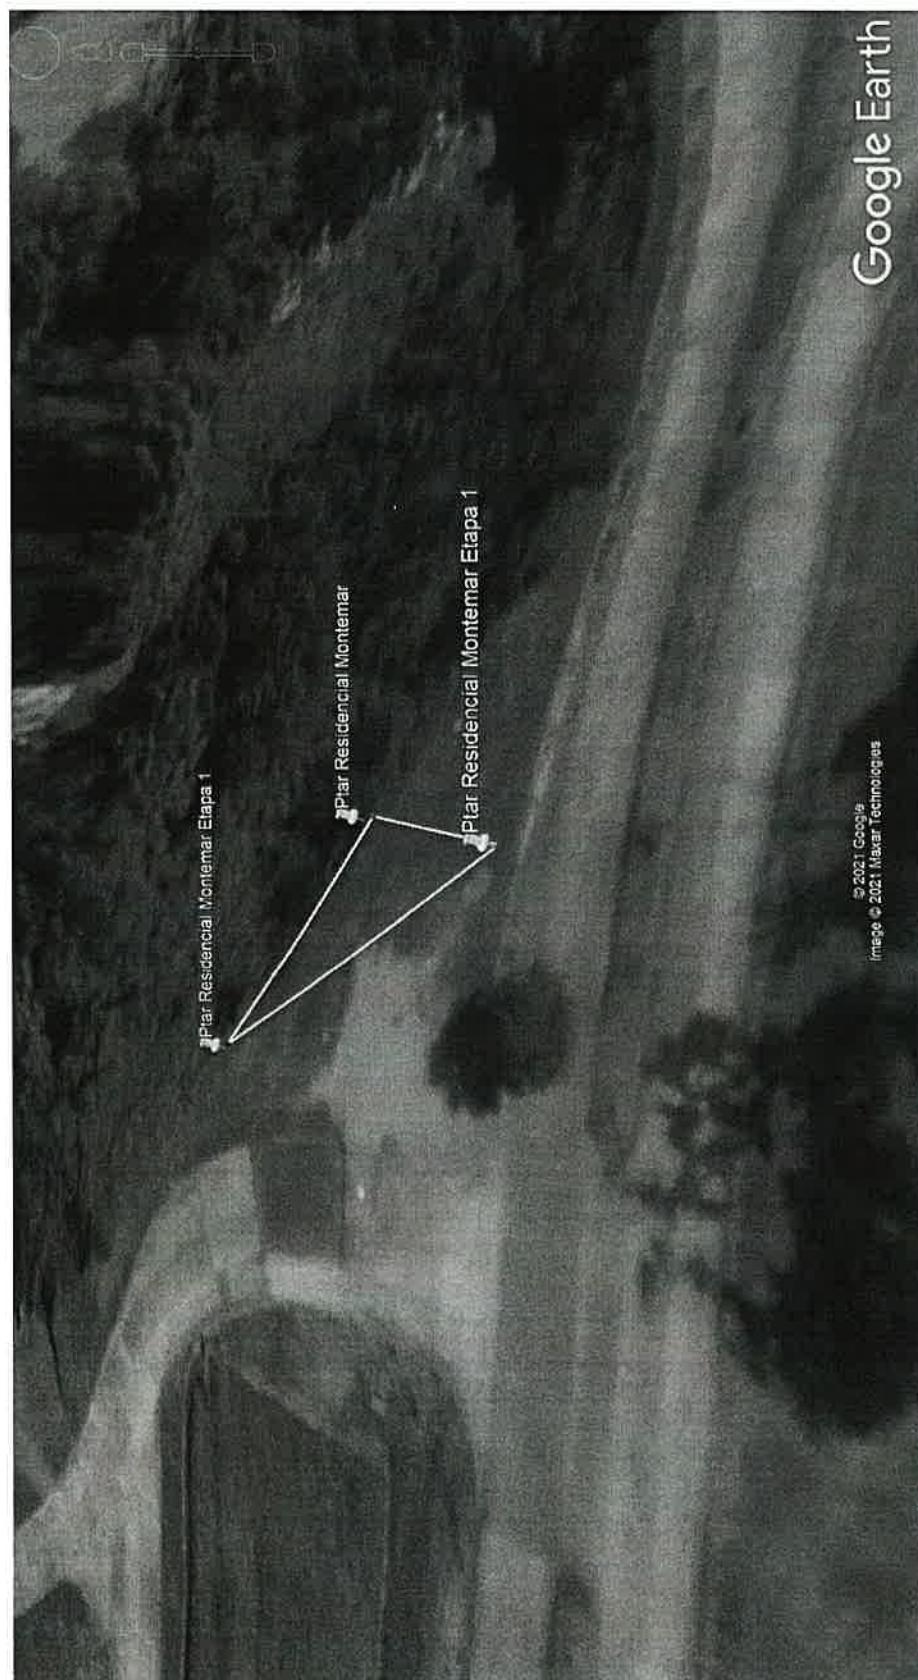
VII. IMAGEN DEL RECORRIDO DE LA INSPECCIÓN

- Las coordenadas aportadas en el EsIA, generan un polígono con un área que corresponde al área recorrida y señalada por el promotor para el desarrollo del proyecto durante la inspección.
- El polígono para la construcción del proyecto de la planta de tratamiento de aguas residuales colinda con el río Mariprieta.
