## MEMORANDO-SEIA-150-2021

INFORME TECNICO DE INSPECCION. N °060 -2021 DE EVALUACIÓN

INFORME TÉCNICO No. DRPO-SSH-064-2021.

SAPB-59-2021.

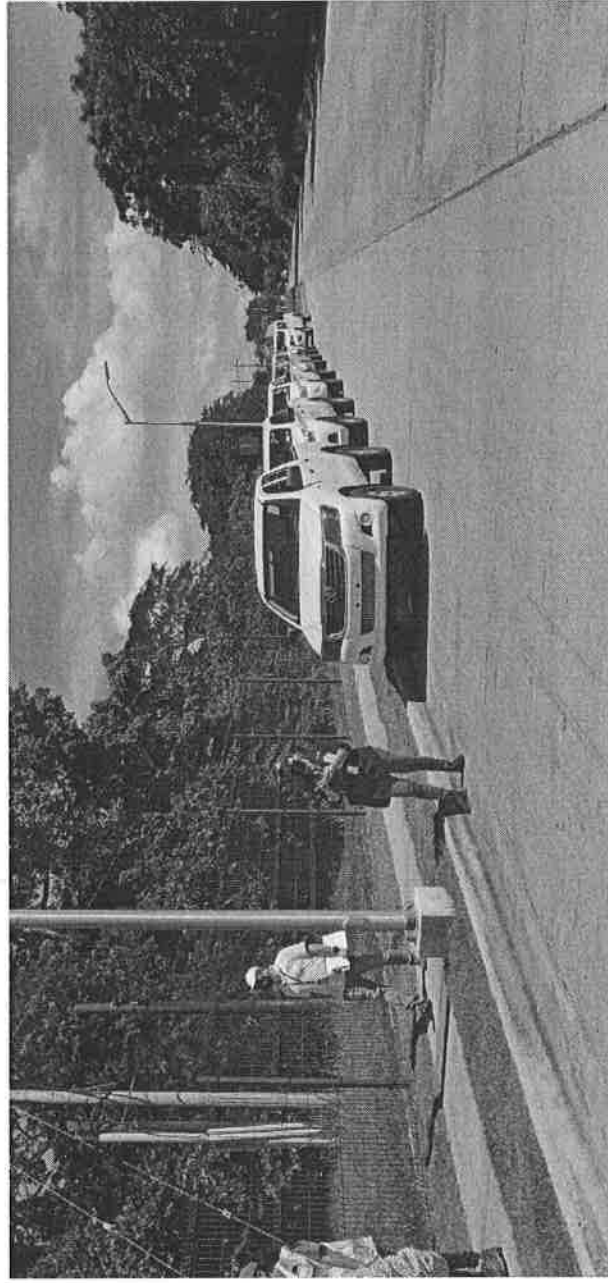
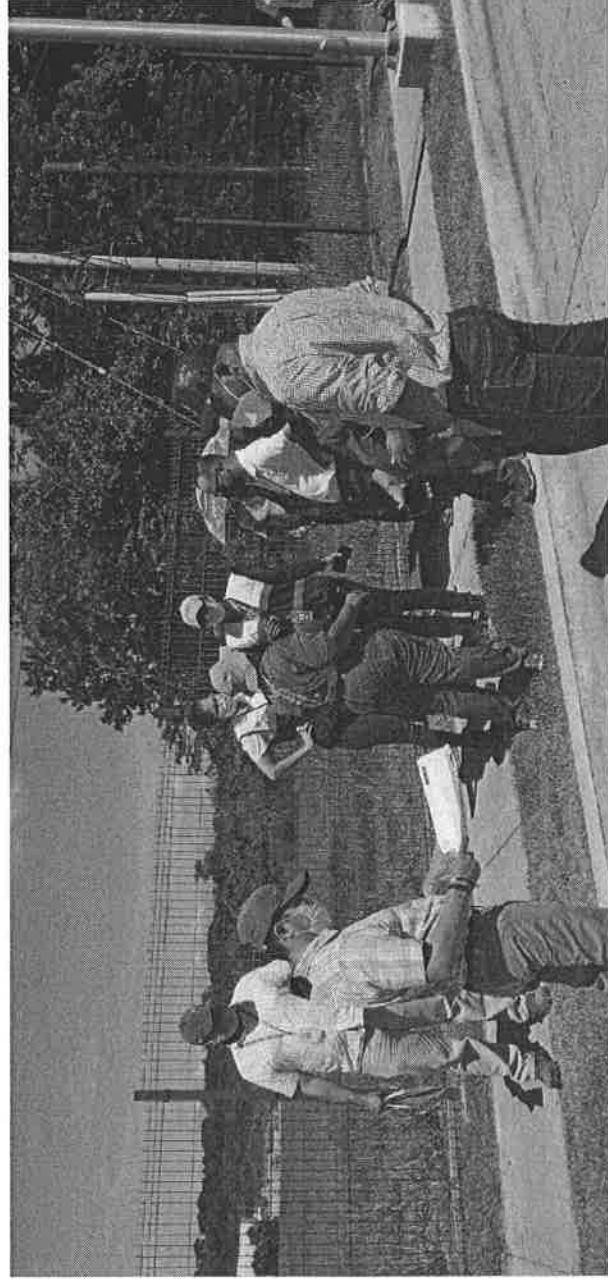
Imagen N° 11 y 12: recorrido del proyecto, promotor, UAS, Miambiente, promotor.  
Foto Tomada por: Jean C. Peñaloza.  
Fecha: 28/06/2021
