DRCC-939-2021

**MINISTERIO DE AMBIENTE
DIRECCIÓN REGIONAL DE COCLÉ
EVALUACIÓN DE IMPACTO AMBIENTAL****INFORME TÉCNICO DE EVALUACIÓN DE EsIA****DRCC-SEIA-IIO-153-2021****I. DATOS GENERALES**

Proyecto:	“EXTRACCIÓN DE MATERIAL TIPO TOSCA”
Promotor:	CONSTRUCTORA HERMANOS STANZIOLA, S.A.
Categoría:	II
Consultores ambientales:	RICARDO MARTÍNEZ (IRC-023-2004) AARON CONTE (DEIA-IRC-038-2020)
Localización del proyecto:	Corregimiento de Río Grande, distrito de Penonomé, provincia de Coclé
Fecha de inspección:	24 de junio de 2021
Fecha de informe:	09 de julio de 2021
Participantes:	José Quirós- SEIA- MiAMBIENTE, Regional de Coclé. Antonio Castillo -MiAMBIENTE -Agencia de Penonomé. Banny Amaris - MICI- Unidad Ambiental. Fernando Hernández - MICI- Unidad Ambiental. Luis Ángel Chavez - Municipio de Penonomé* Arianis Huertas- Empresa Promotora Alan Mendoza- Empresa Promotora

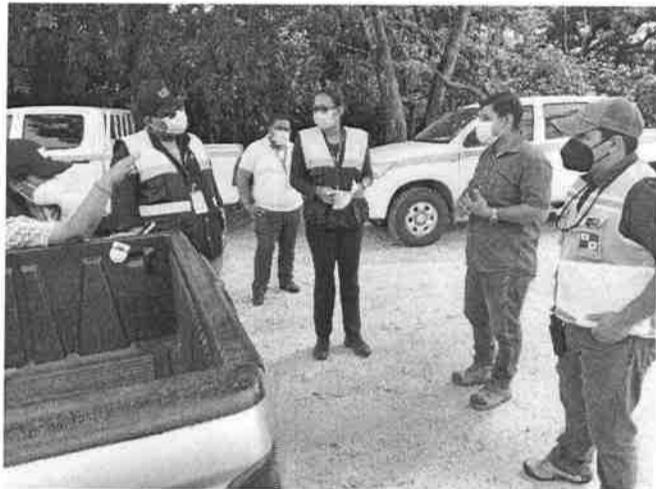
1. Vista de la Reunión de Coordinación previa a la inspección entre MiAmbiente-MICI-Promotor

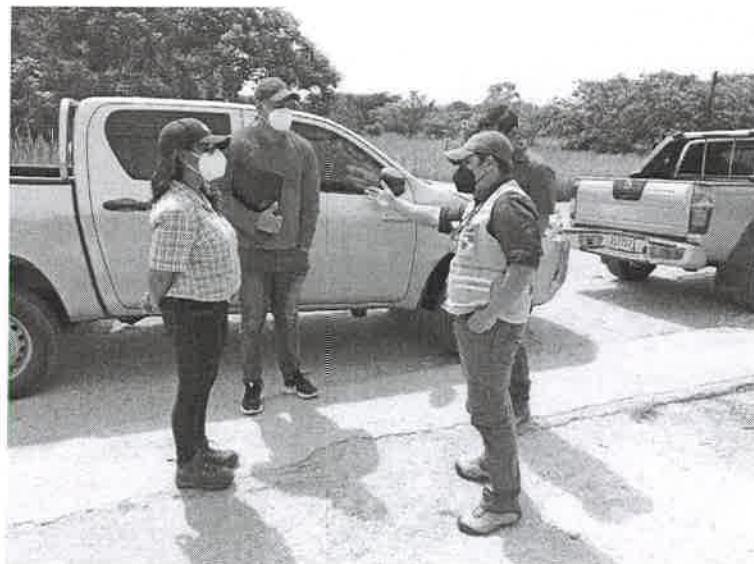
4. Reunión a la salida de la inspección con el personal técnico del Municipio de Penonomé donde se le explico lo acontecido durante la inspección al sitio del proyecto.
