MEMORANDO-SEIA-242-2020

ASUNTO: Remisión de informes - EsIA Categoría II.

INFORME TÉCNICO No. 064-2020.

DRPO-IIo-SEIA-148-2020.

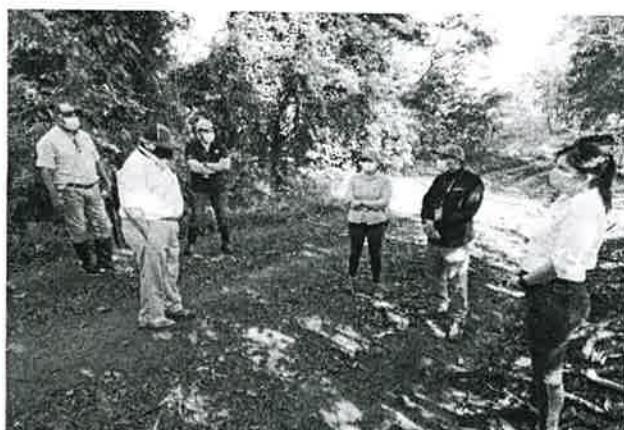
Imagen N° 1: equipos consultor, UAS y personal tecnico del Miambiente que asistieron a la inspección de Evaluacion del Proyecto.
Foto Tomada por: Jean C. Peñaloza; 10/12/2020
