INFORME TÉCNICO DE INSPECCIÓN AL SITIO DE DESARROLLO DEL PROYECTO

- I. **FECHA DEL INFORME:** 22 de julio de 2021.
- II. **NÚMERO EXPEDIENTE:** DEIA-II-M-060-2021
- III. **NOMBRE DEL PROYECTO:** “EXTRACCIÓN DE MATERIAL PÉTREO DE RÍO PAVO, ACOPIO DE MATERIAL Y PLANTA TRITURADORA, PARA EL PROYECTO DISEÑO Y CONSTRUCCIÓN DE LA REHABILITACIÓN DE LA VIA ATALAYA – MARIATO – QUEBRO – LAS FLORES Y MEJORAMIENTO DEL RAMAL A VARADERO, PROVINCIA DE VERAGUAS PANAMÁ”

IV. **NOMBRE DEL PROMOTOR:** PUENTES Y CALZADAS INFRAESTRUCTURAS, S.L.U. SUCURSAL PANAMÁ.

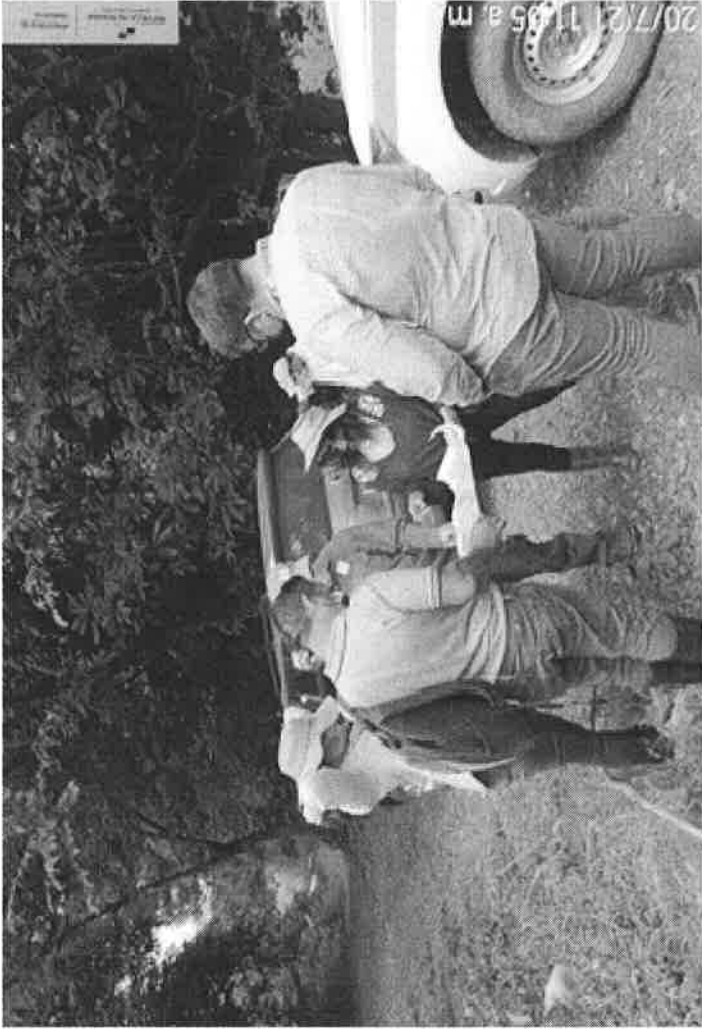
| Coordenadas | Observación |
|---|---|
| <p>Punto: 1<br/>E 514527<br/>N 815857</p> | <div><p>Ilustración 1. Reunión de inicio a la inspección Fuente: Inspección realizada el 20/7/2021.</p></div> |
