DIRECCIÓN DE SEGURIDAD HÍDRICA

MEMORANDO
DSH - 913-2021

ASUNTO: Informe Técnico No.075-2021 de inspección al EsIA del proyecto
“Colinas de Villa Grecia”

**VERIFICACIÓN DEL AMBIENTE FÍSICO DEL PROYECTO
“COLINAS DE VILLA GRECIA”**

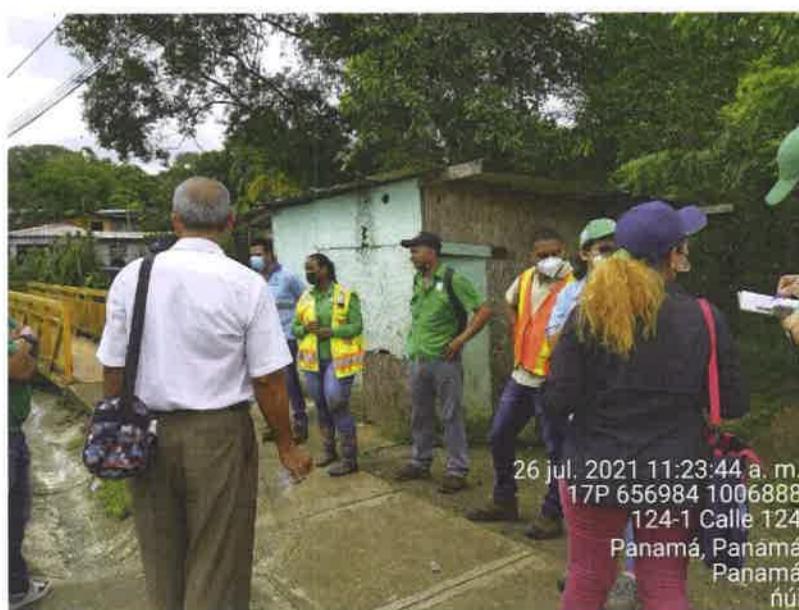
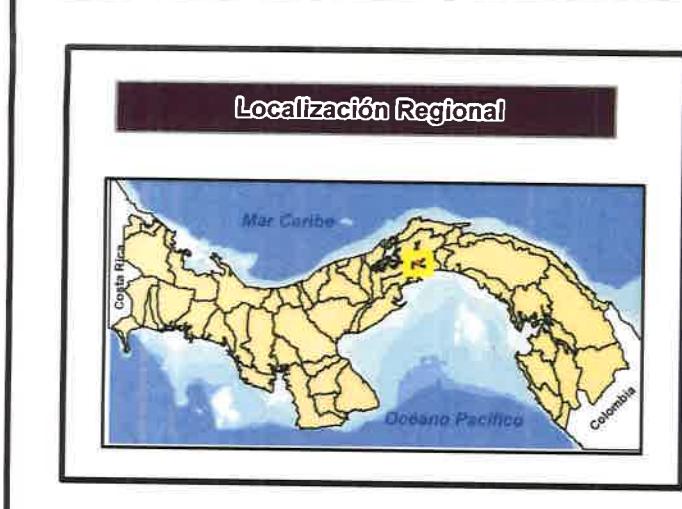
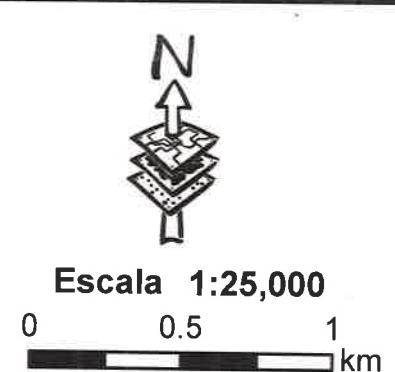
TOPOGRAFICO 25k COLINAS DE VILLA GRECIA

HALLAZGO 1. En las coordenadas UTM: 657003 mE/ 1007047 mN; 667024 mE/ 1007036 mN 657008 mE/ 1006943 mN se observó una quebrada que pasa dentro del área del proyecto, sin embargo el EsIA en parte de Hidrología, páginas 58,59, no se presenta la descripción de esta fuente hídrica (ver mapa adjunto).
