DIRECCIÓN DE COSTAS Y MARES
INFORME TÉCNICO DICOMAR No. 037-2021

Estudio de Impacto Ambiental, Categoría II
“Construcción y Operación de un Centro de Distribución de Cemento y Cementantes”

Ubicación: Isla Telfers, corregimiento de Cristóbal, distrito y provincia de Colón.
Promotor ULTRACEM PANAMÁ, S.A.
Nº Expediente DEIA-III-IM-056-2021
Fecha de Elaboración: Martes 6 de julio de 2021
Técnicos: Lcda. Samira Kiwan
Ing. Johny Pardo Espinosa

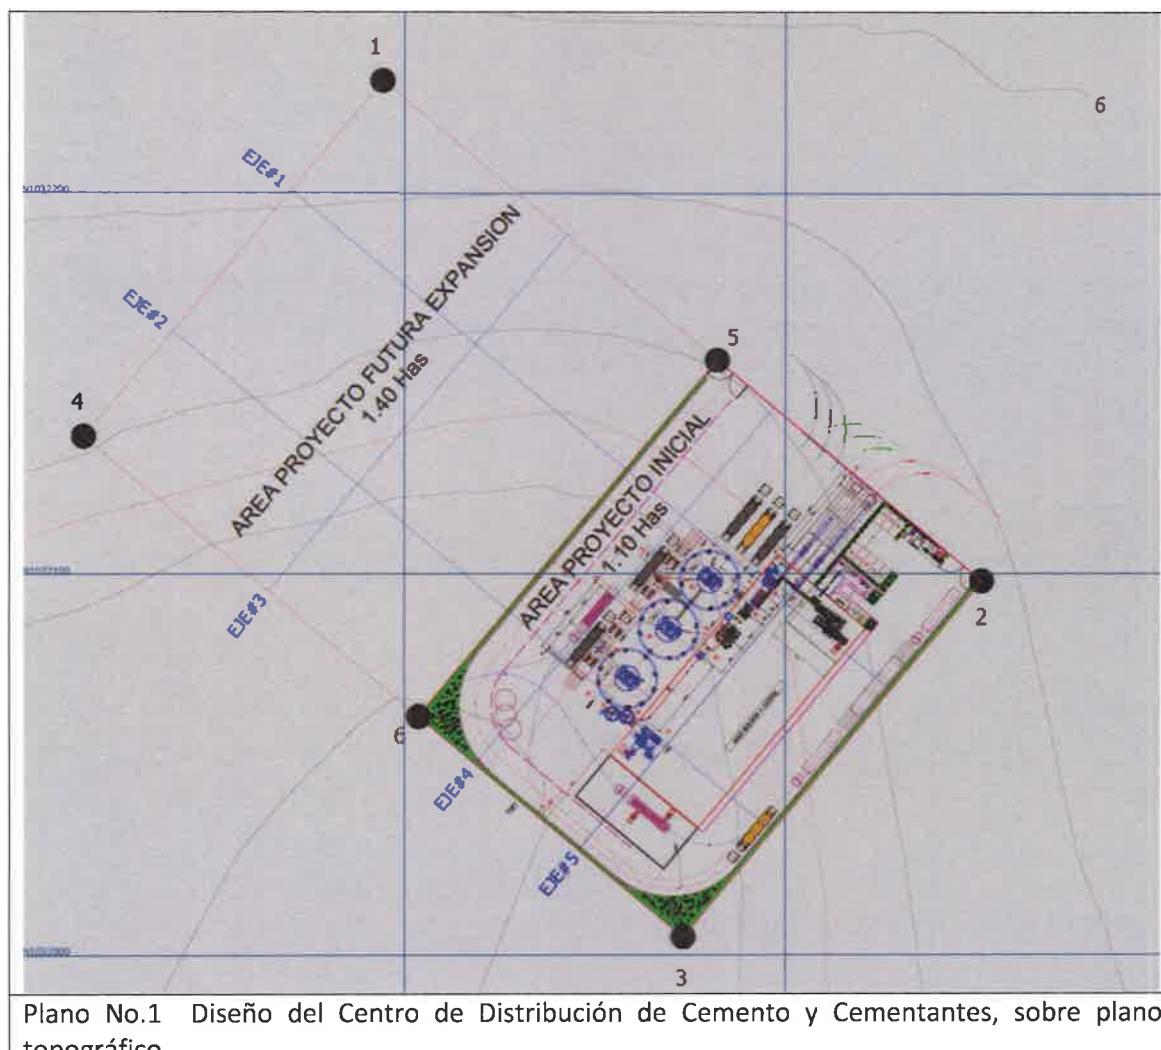
En la inspección de campo realizada el día 14 de julio de 2021, se observó franja de manglar a aproximadamente 25 metros del borde del polígono del proyecto y la línea de costa a aproximadamente 75 metros.

Coordenadas durante la inspección.
