MEMORANDO-SEIA-210-2021

ASUNTO: Remisión de informes - EsIA Categoría II.

INFORME TÉCNICO DE EVALUACIÓN (CAT-II)

Nombre del Proyecto: "CANTERA PETROSA"
Promotor PETRO AGREGADOS, S.A. (PETROSA)
Representante Legal: CARLOS ALLEN AROSEMENA

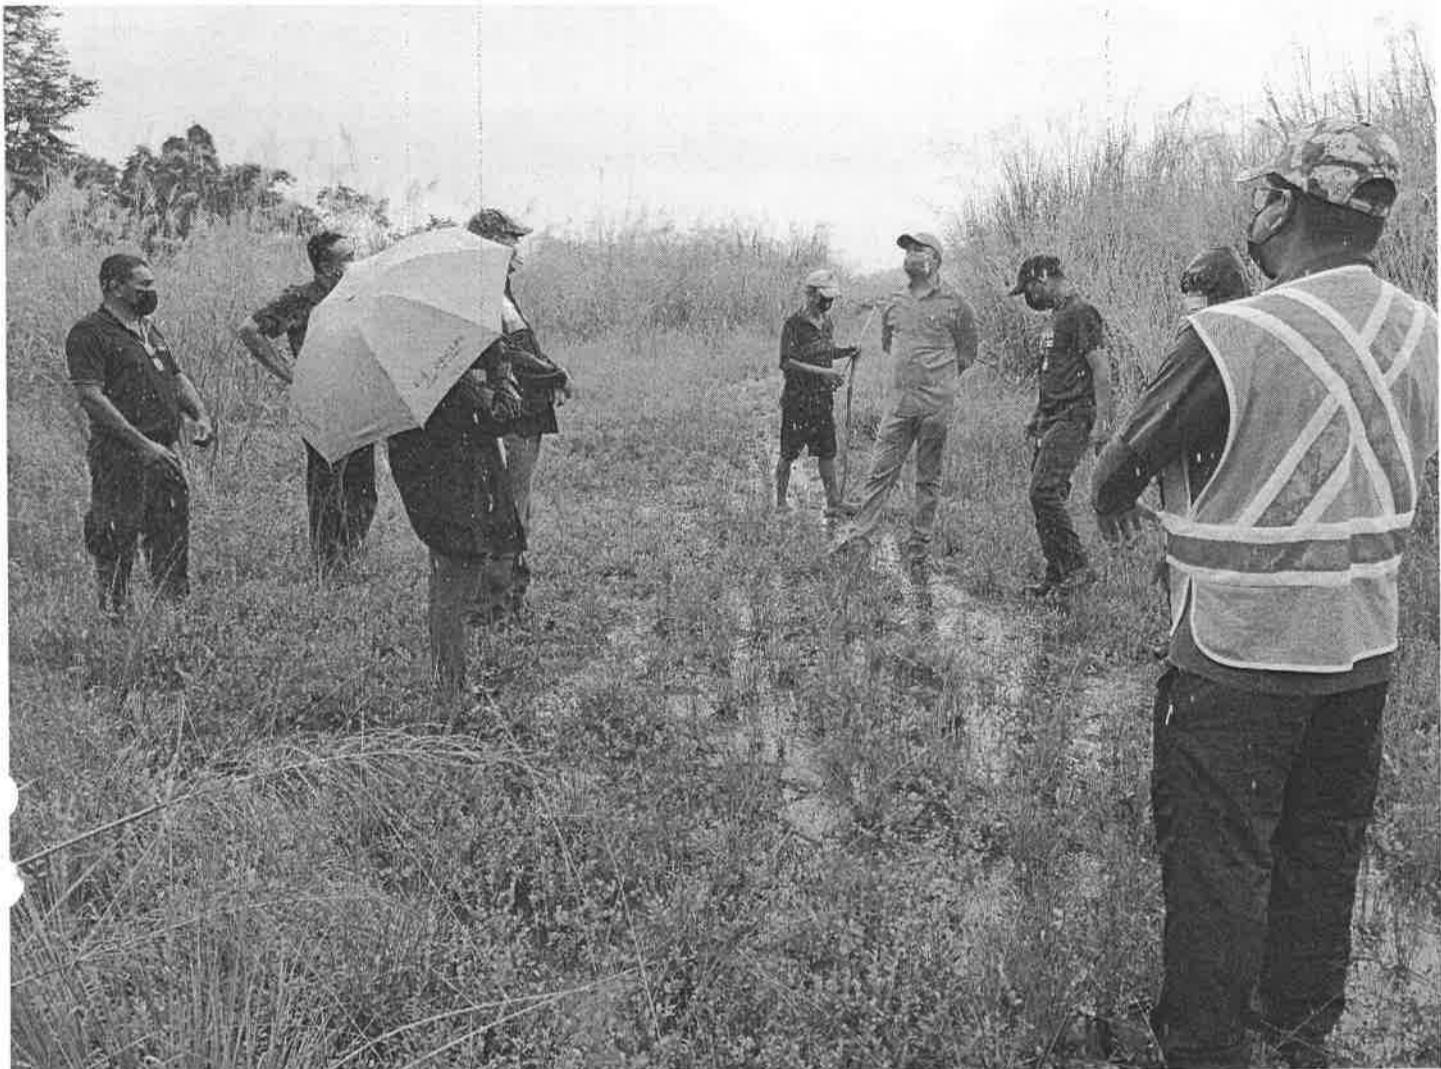
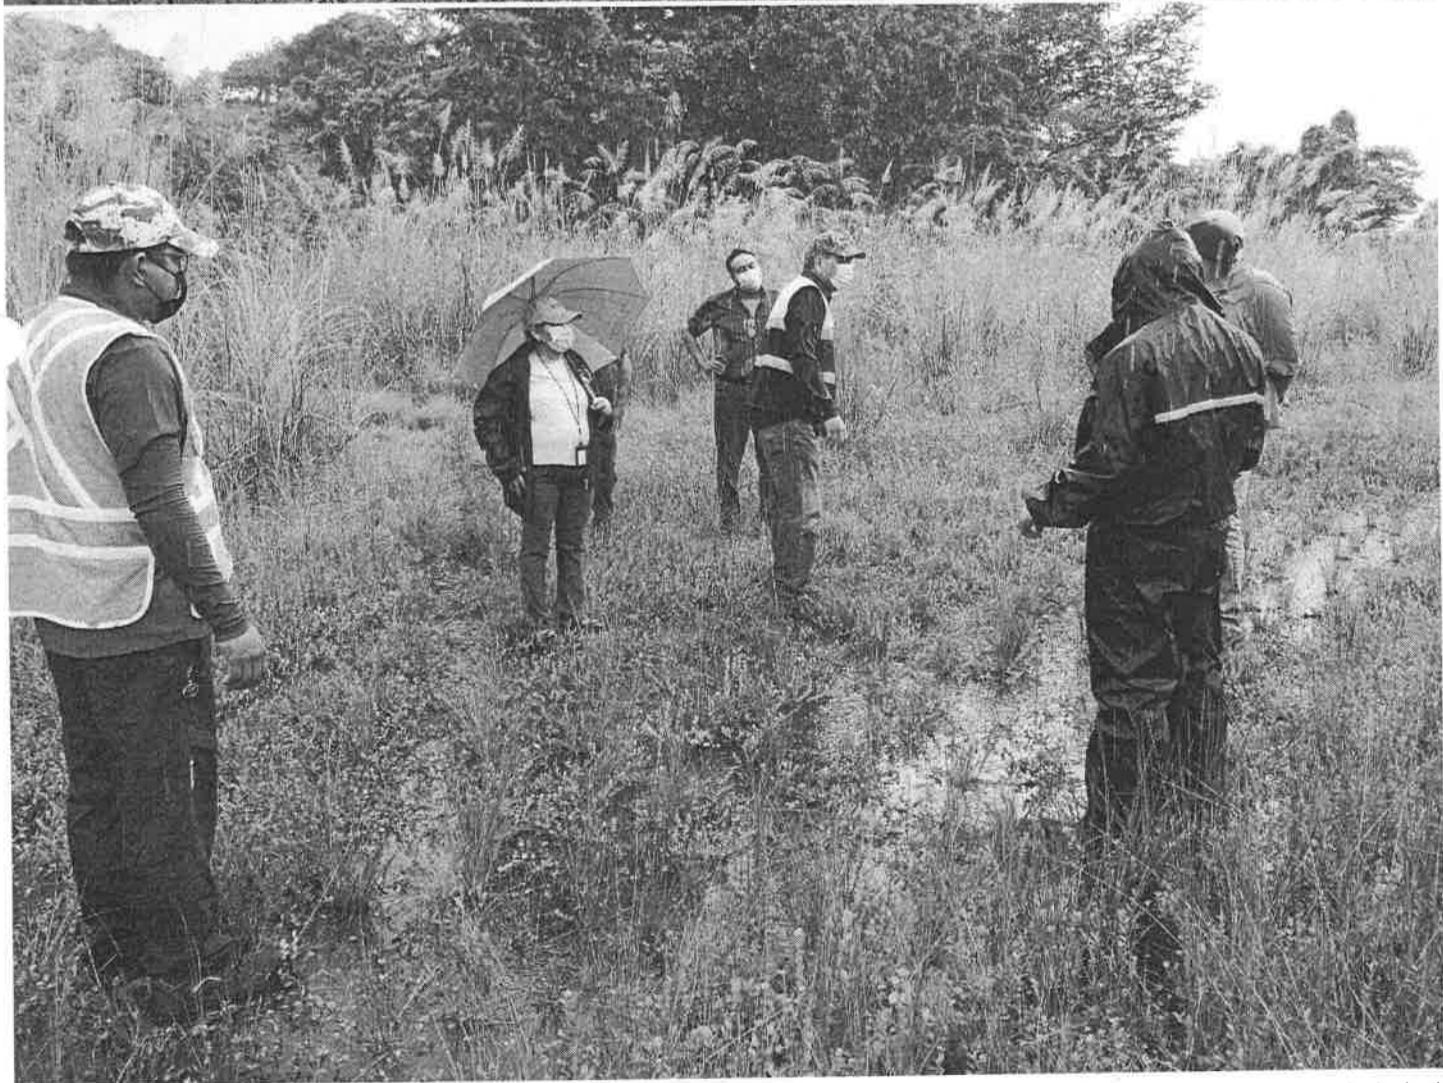
Imagen N° 7, 8: Explicacion del proyecto y jornada de intervencion sobre la descripcion del proyecto, objetivos y justificacion, aunado a lo observado desde el punto de vista fisico y biológico del proyecto..
