MEMORANDO-DRPO-SEIA-218-2021

ASUNTO: Remisión de Informes Técnicos- EsIA Categoría II

INFORME TÉCNICO No. DRPO-SSH-118-2021.

| NOMBRE DEL PROYECTO: | REHABILITACIÓN DE CARRETERAS DEL DISTRITO DE CAPIRA. RENGLÓN 1: REHABILITACIÓN DE LA CARRETERA CAIMITO CAÑAZAS. |

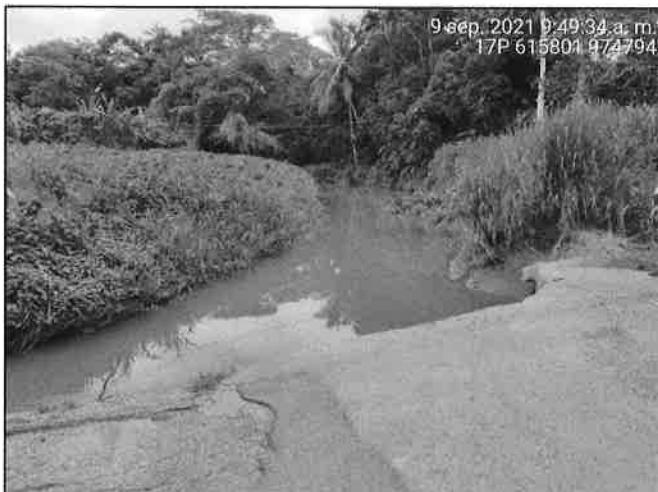
| | # | Fuente Hídrica | Coordenadas UTM | 1 | Río Caimito | 615801 E 974794 N | 2 | Quebrada Sin Nombre | 615731 E 975352 N | 3 | Quebrada Del Curro | 614642 E 976271 N | 4 | Quebrada Sin Nombre | 614320 E 976554 N | 5 | Quebrada Sin Nombre | 614091 E 977084 N | 6 | Quebrada Cañazas | 614174 E 977750 N | <p>Imagen Nº1. Río Caimito sobre el área del proyecto. <i>Fuente: Inspección realizada el 09 de septiembre de 2021.</i></p>

Al momento de la inspección todas las fuentes hídricas mencionadas mostraron caudal corrido y coloración oscura.
