Adjunto, remitimos Nota SSHCH-017-22 e Informe Técnico No.001-22 de la Sección de Seguridad Hídrica en relación a inspección de campo realizada al Proyecto Cat II **“EXTRACCIÓN DE MINERALES NO METALICOS (GRAVA DE RÍO) E INSTALACION DE CANTERA PARA EL PROCESO DEL MATERIAL EXTRAIDO”**, promovido por INVERSIONES RÍO SOLES, S.A.

INFORME TÉCNICO INSPECCIÓN N°. SSHCH - 001- 22

ASUNTO	Atender solicitud del Departamento de Evaluación de Impacto Ambiental en la cual solicita apoyo técnico para realizar inspección de campo como parte del proceso de evaluación del proyecto: " EXTRACCIÓN DE MINERALES NO METALICOS (GRAVA DE RÍO) E INSTALACIÓN DE CANTERA PARA EL PROCESO DEL MATERIAL EXTRAIDO " presentado por INVERSIONES RÍO SOLES, S.A.
UBICACIÓN	Corregimientos de San Carlos, Guaca y Los Algarrobos, Distritos de David y Dolega, Provincia de Chiriquí.
FECHA DE INSPECCIÓN	Martes 11 de enero de 2022
FECHA DE INFORME	Jueves 13 de enero de 2022
PARTICIPANTES	Por Ministerio de Ambiente: -Técnico Evaluador SEIA – Ing. Lesly Ramírez -Técnico Hídrico/ SSH – Ing. Dalmis Trejos Por la firma consultora: -Ing. Isidro Vargas – Consultor ambiental -Ing. Magdaleno Escudero – Consultor ambiental Funcionarios de

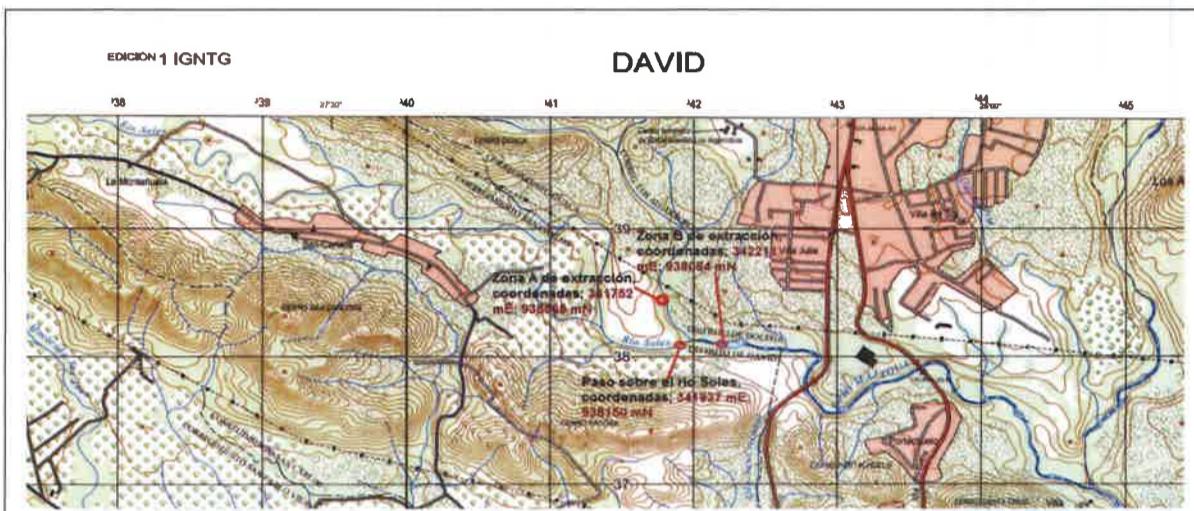
Hoja 3741 III "David" escala 1: 25 000 del Instituto Geográfico Nacional Tommy Guardia, con los puntos donde se indican las áreas de extracción y el paso de la vía de acceso por el cauce del río Soles.

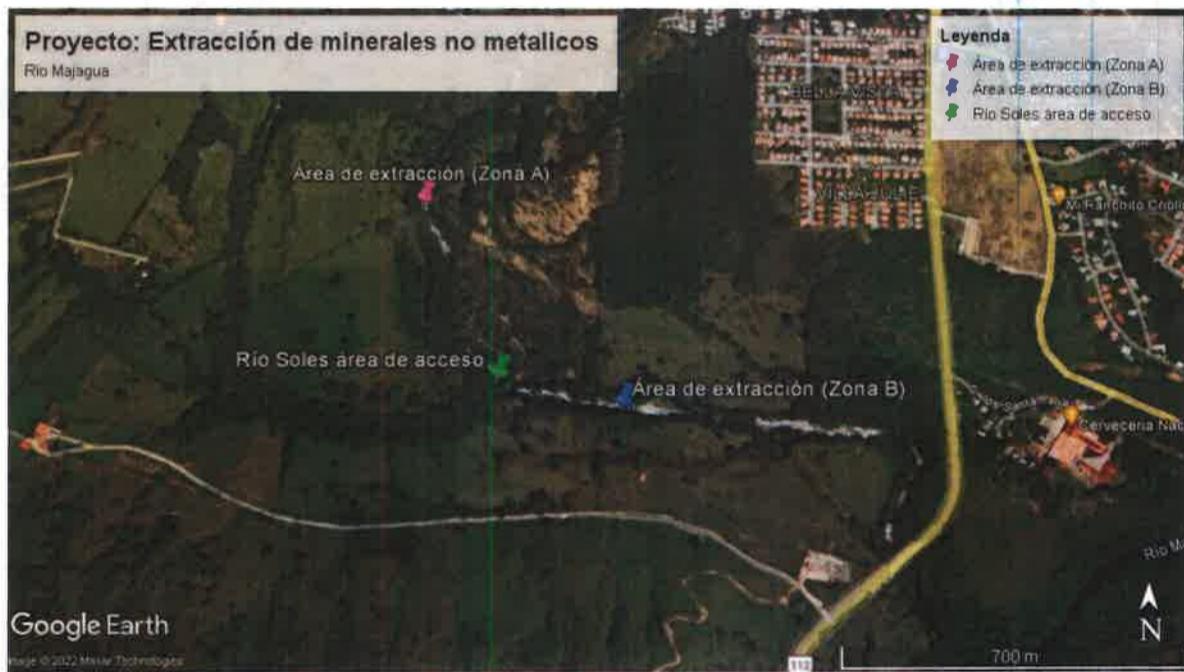
Imagen de google Earth, donde se evidencian los puntos de interés vistos en campo.
