Santiago, 31 de enero de 2022.  
**DRVE- 057 -2022**

INFORME TÉCNICO DE INSPECCIÓN No. 004- 2022.

PROYECTO:	“GREENFIELD MINING”	CATEGORÍA:	III
PROMOTOR:	GREENFIELD RESOURCES INC.		
REPRESENTANTE LEGAL:	EVARISTO JAVIER DOMINGUEZ		
LOCALIZACIÓN DEL PROYECTO:	CORREGIMIENTO REMANCE, DISTRITO DE SAN FRANCISCO, PROVINCIA DE VERAGUAS.		
FECHA DE INSPECCIÓN:	28 DE ENERO DE 2022		
FECHA DEL INFORME:	31 DE ENERO DE 2022		
PARTICIPANTES:	<b>Por parte de la Sección de Evaluación de Impacto Ambiental del Ministerio de Ambiente-Veraguas</b>		
	Yalam Palacios - Jefa de la Sección de Evaluación de Impacto Ambiental - Ministerio de Ambiente.		
	Álvaro Sánchez; Técnico Evaluador		
	Rita Cruz; Técnico Evaluador		
	Aidyn Breijo Guerra – Practicante de la Sección de Evaluación		
	Marvin Agudo – Practicante de la Sección de Evaluación		
	<b>Por parte de la Departamento de Evaluación de Impacto Ambiental - Panamá.</b>		
	Edilma Solano - Técnico Evaluador		
	Antony Bent - Técnico Evaluador		
	Alfonso Martínez - Técnico Evaluador

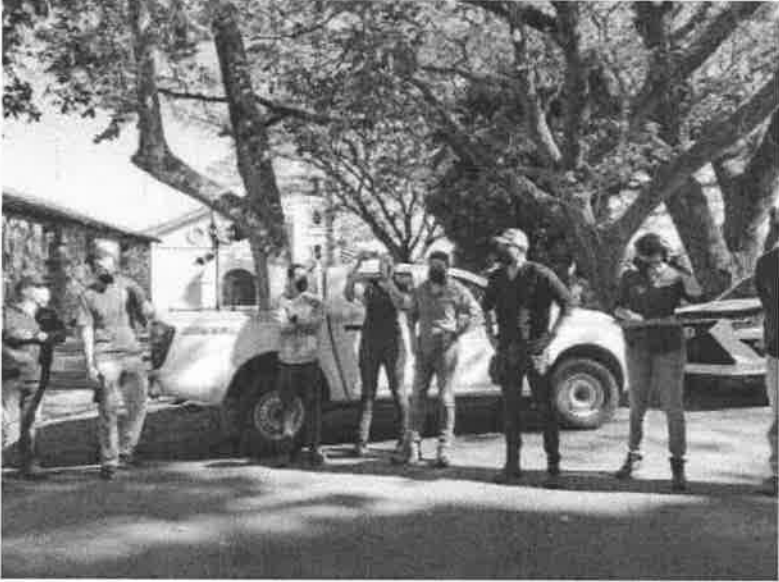
</div> <div>Ilustración No.1. Punto de encuentro de la inspección, frente a la Alcaldía de San Francisco. Fuente Inspección realizada el 28/1/2022.</div>
E: 491871 N: 917767	<div>
