Por este medio se le envía el informe Técnico de evaluación del componente forestal del Estudio de Impacto Ambiental **Categoría I** denominado **“Construcción de Habitaciones de Uso Familiar y Comercial”** cuyo promotor es: Rogelio Castro González. Localizado en, **Corregimiento de Isla Grande, Distrito de Portobelo y Provincia de Colón.**

**INFORME DE TECNICO DE EVALUACIÓN AL COMPONENTE FORESTAL EN  
ESTUDIOS DE IMPACTO AMBIENTAL, (EsIA).**

**DEPARTAMENTO DE SEGURIDAD HÍDRICA  
INFORME TÉCNICO DE INSPECCIÓN No. (015)-(2021)**

INFORME TÉCNICO DE INSPECCIÓN No. 016-2021

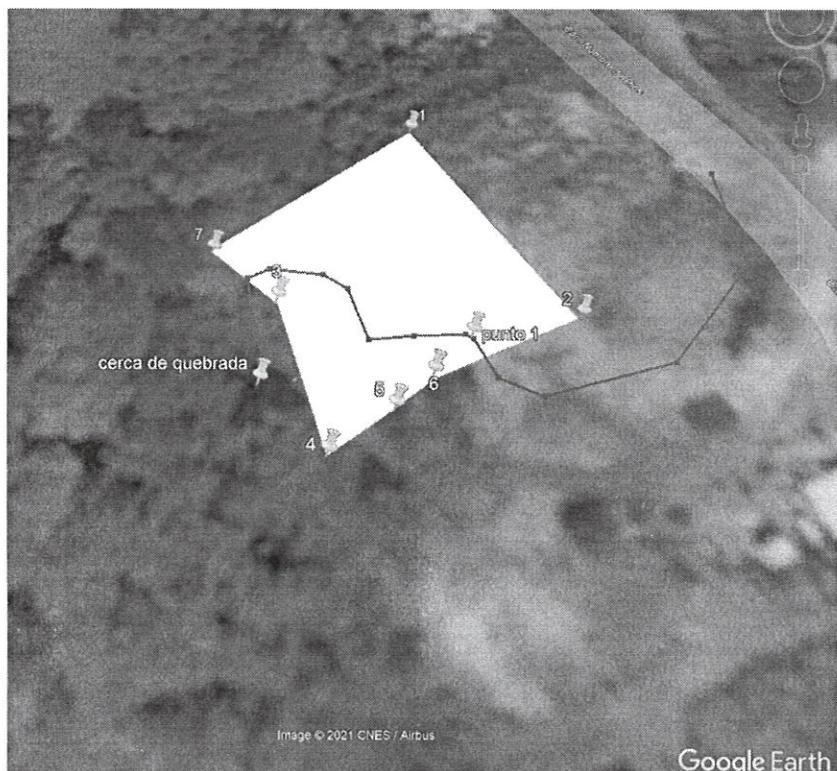
## VII. IMAGEN DEL RECORRIDO DE LA INSPECCIÓN (Google Earth)

El Río no se encuentra dentro del polígono de construcción, no presenta ningún tipo de perturbación o sedimentos provenientes de la construcción.

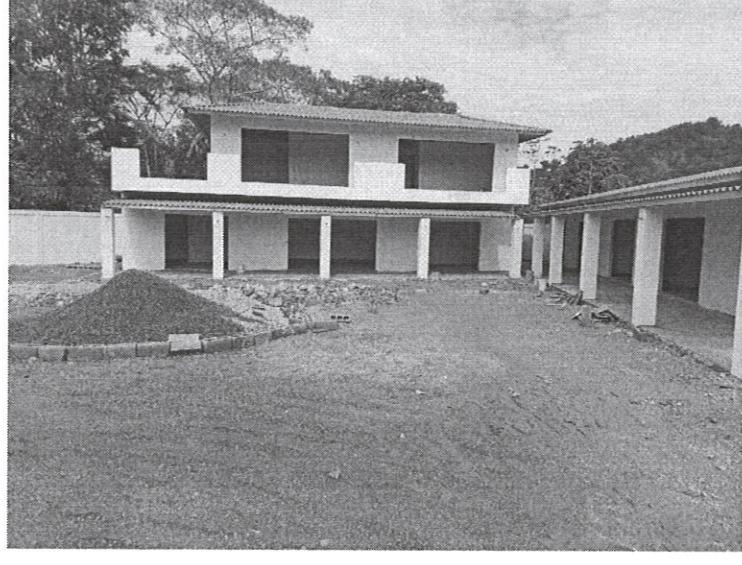
COORDENADA DE UBICACIÓN UTM (WGS-84):	IMÁGENES TOMADAS EN EL SITIO.
<u>658180.53</u> m E <u>1057391.93</u> m N;  <u>658204.77</u> m E <u>1057370.13</u> m N

Durante el recorrido se corroboró que la construcción tiene más 85%- 90% de avance, lo que significa que la construcción inicio previo a la entrega del estudio de impacto ambiental.

Foto 1. Estructuras erigidas y techadas en proceso de construcción.
