Proyecto: **“URBANIZACIÓN BAHÍA LAS MINAS”**

## INFORME TÉCNICO DE INSPECCIÓN No. 007-2022

### INFORME TÉCNICO SOCOMAR No. 004-2022

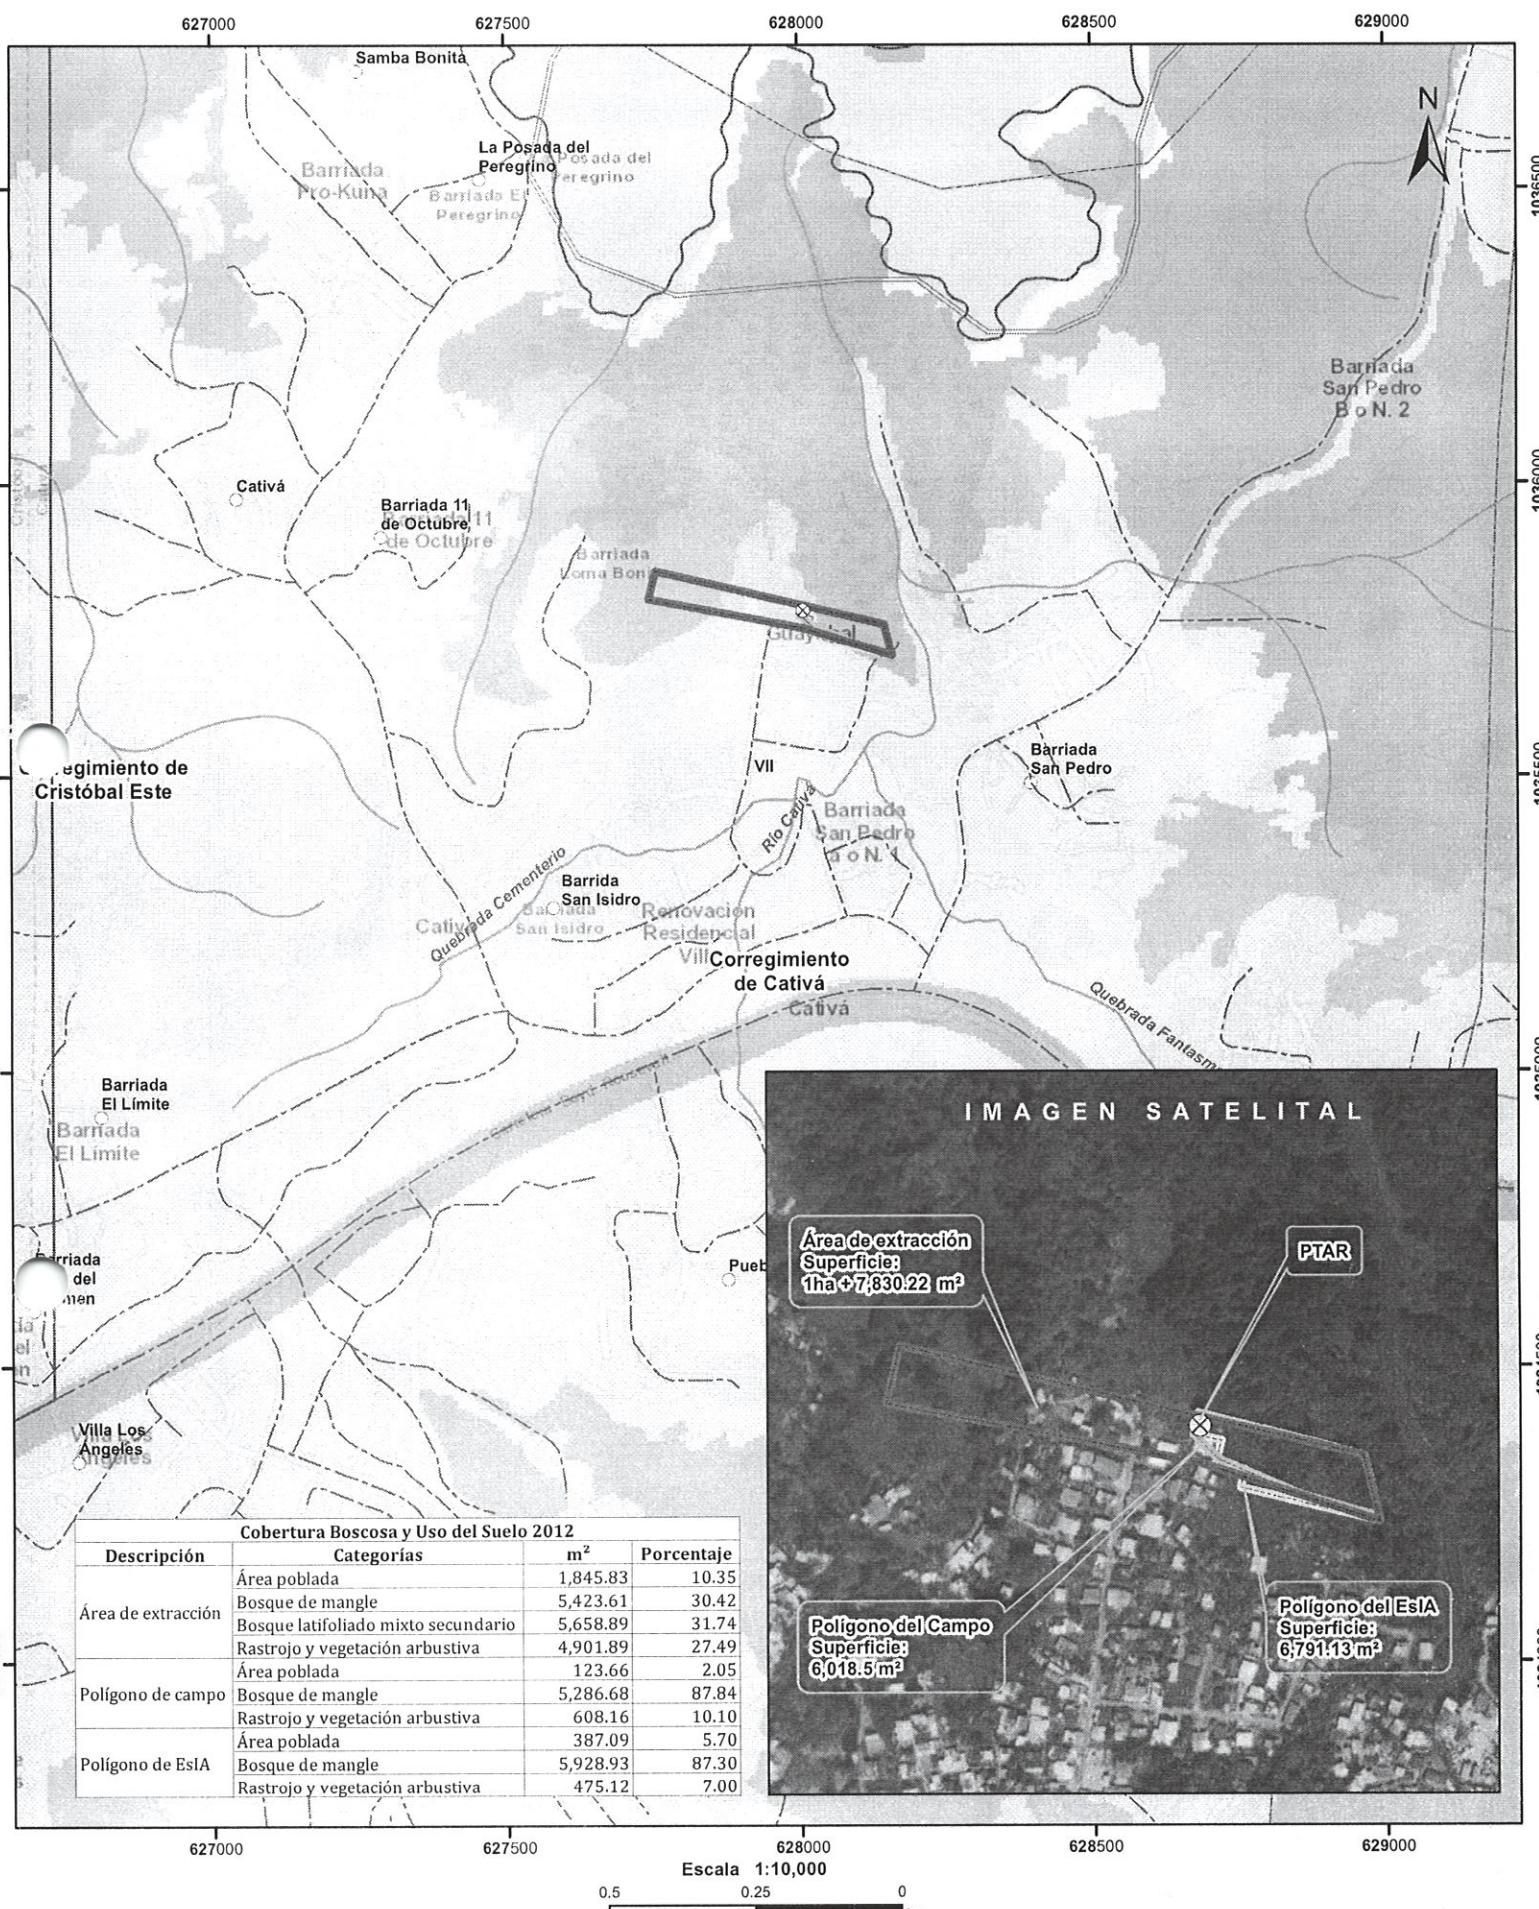
CORREGIMIENTO DE CATIVÁ, DISTRITO DE COLÓN,  
PROVINCIA DE COLÓN - PROYECTO URBANIZACIÓN  
BAHÍA LAS MINAS

- Los polígonos del proyecto se dibujaron en base a las coordenadas proporcionadas.
- El proyecto se ubica fuera de los límites del SINAP.
- El proyecto se ubica en la cuenca hidrográfica No. 117 (Río entre el Chagres y Mandinga).

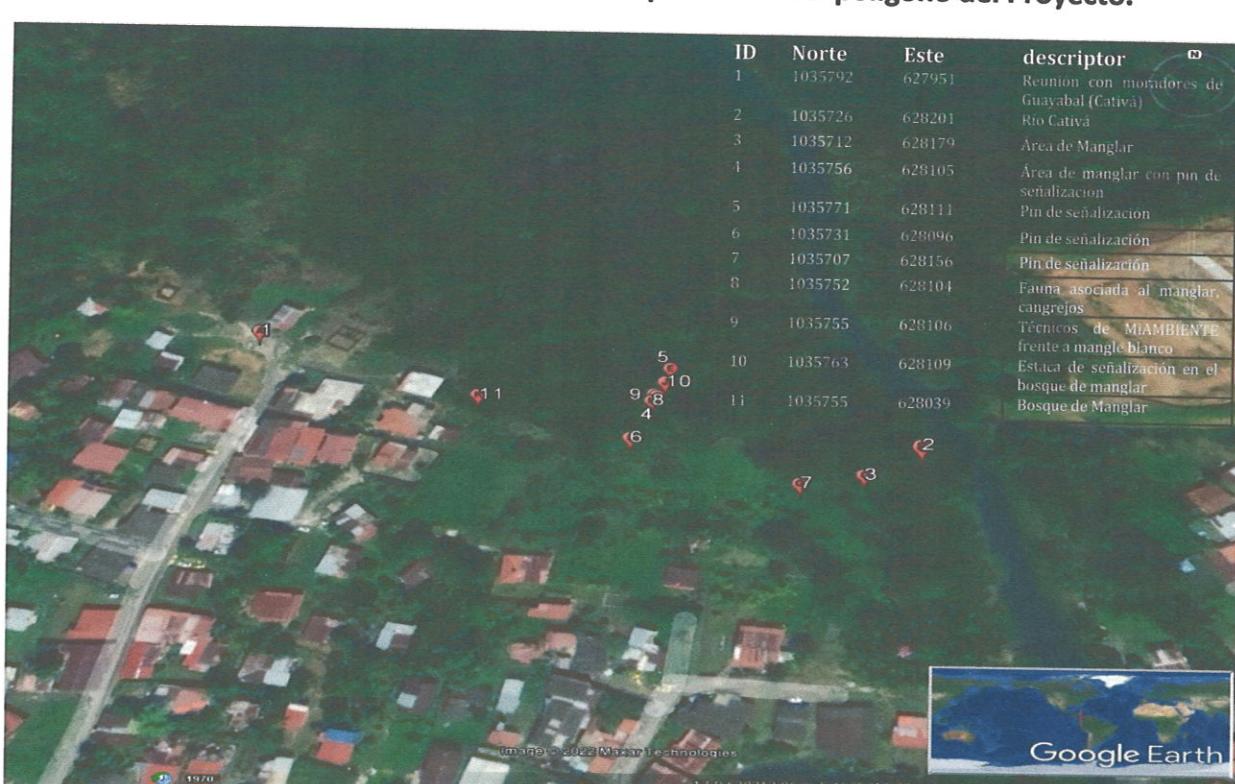
### Mapa con coordenadas de inspección de campo dentro del polígono del Proyecto.

En cuanto a la fauna, se observó numerosos huecos o cuevas de cangrejos de manglar ampliamente difundido por toda la zona y conviviendo adaptados a este tipo de hábitats. Contiguo a esta franja de manglar, precisamente detrás de él, se encuentra un cuerpo hídrico (rio), de caudal y proporciones considerables, que aunque presenta evidentes focos de contaminación, no deja de ser trascendental.
