**DEPARTAMENTO DE EVALUACIÓN DE ESTUDIOS DE IMPACTO AMBIENTAL**  
**INFORME TÉCNICO DE INSPECCIÓN No. 008-2022**

<b>Proyecto:</b>	GREENFIELD MINING	<b>Categoría:</b>	III
<b>Promotor:</b>	GREENFIELD RESOURCES INC.		
<b>Representante Legal:</b>	EVARISTO DOMÍNGUEZ		
<b>Localización del Proyecto:</b>	CORREGIMIENTO DE REMANCE, DISTRITO DE SAN FRANCISCO, PROVINCIA DE VERAGUAS.		
<b>Fecha de inspección:</b>	28 DE ENERO DE 2022		
<b>Fecha del Informe:</b>	08 DE FEBRERO DE 2022		
<b>Participantes:</b>	<p><b>José Camarena</b> – Ministerio de Comercio e Industria-Veraguas.  <b>Joel Ramírez</b>- Ministerio de Comercio e Industria.  <b>Gloria Alain</b> – Ministerio de Comercio e Industria.  <b>Fabio Velarde</b> – Ministerio de Comercio e Industria.  <b>Celso Jiménez</b> – Ministerio de Comercio e Industria.  <b>Juan de Dios Villa</b> – Ministerio de Comercio e Industria.  <b>Javier Guillen</b> - Ministerio de Comercio e Industria  <b>Karla Ruiz</b> – Ministerio de Obras Públicas-Veraguas.  <b>Yalam Palacios</b> – Ministerio de Ambiente-Veraguas.  Álvaro Sánchez - Ministerio de Ambiente-Veraguas.  <b>Roberto Gratacos</b>- Ministerio de Ambiente, Veraguas-Sección de Seguridad Hídrica.  Juan Gonz

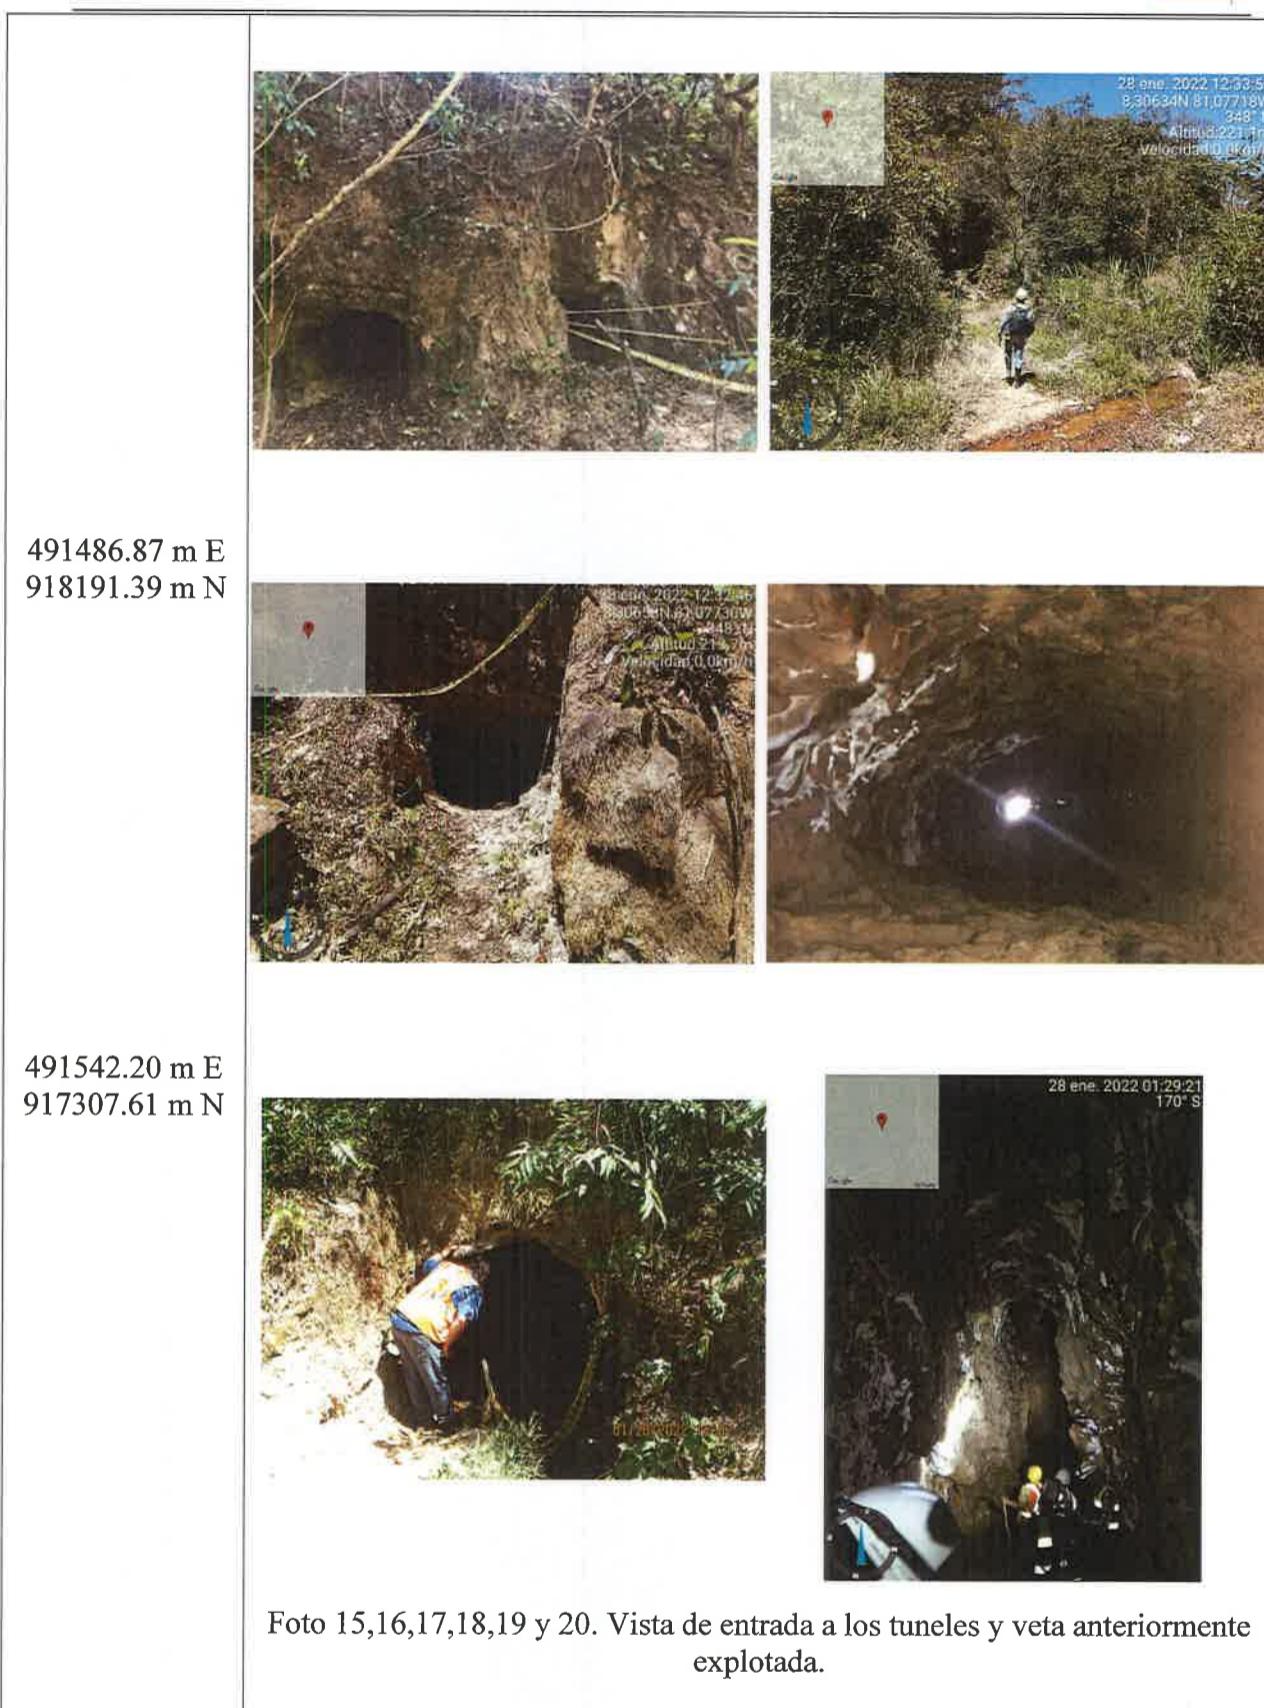
- En el recorrido se observaron dos (2) pozos de agua con sus perforaciones. (foto 14)
- Se observó la entrada de cuatro túneles de extracción en diferentes puntos del área del proyecto, donde tres estaban inhabilitados, por no contar con la seguridad necesaria para el ingreso, y al que se tuvo acceso, se pudo recorrer unos 150 m aproximadamente hasta llegar a las vetas que fueron explotadas con anterioridad. (foto 15,16,17,18,19 y 20). Es importante detallar que la empresa consultora mencionó que los niveles 5 y 6 sobre las vetas a explotar, no se realizarán trabajos de extracción debido a que los mismos se encuentran inundados.

Foto 14. Pozos de agua dentro del polígono.
