MEMORANDO-DRCL-SEEIA-010-1702-2022

ASUNTO: Comentarios Técnicos de EsIA Cat II

INFORME TÉCNICO DE INSPECCIÓN No. 008-2022

Informe Técnico de Inspección No 008-2022
Nombre del EslA: Subestación Eléctrica Sabanitas 230 KV

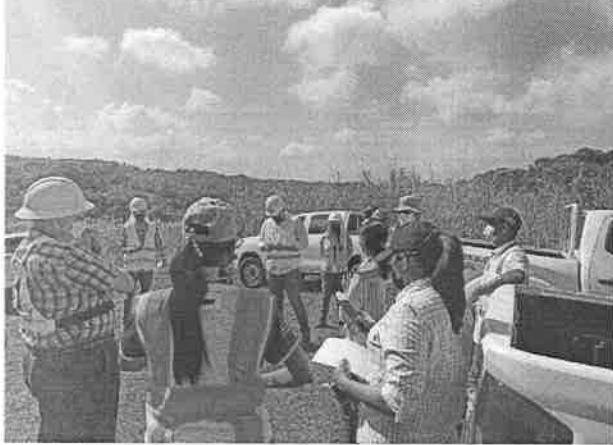
<p>Foto 1. Personal del Ministerio de Ambiente-Colón, Empresa promotora, equipo consultor y demás instituciones que asistieron, en una reunión previa al recorrido.</p>

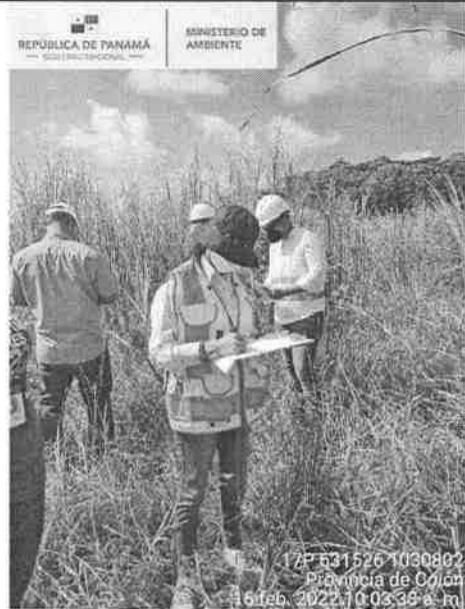
<p><u>631526 m E</u> <u>1030802 m N</u></p>

<p>Fotografía 5. Toma de los datos observados en campo, y coordenadas del polígono.</p>
<p><u>631636 m E</u> <u>1030774 m N</u></p>
