DEPARTAMENTO DE EVALUACIÓN DE ESTUDIOS DE IMPACTO AMBIENTAL  
**INFORME TÉCNICO DE INSPECCIÓN No. 013-2022**

<b>Proyecto:</b>	SUBESTACIÓN ELÉCTRICA SABANITAS 230 kV	<b>Categoría:</b>	II
<b>Promotor:</b>	EMPRESA DE TRANSMISIÓN ELÉCTRICA, S.A.		
<b>Representante Legal:</b>	CARLOS MOSQUERA CASTILLO		
<b>Localización del Proyecto:</b>	CORREGIMIENTO DE NUEVA PROVIDENCIA, DISTRITO DE COLÓN, PROVINCIA DE COLÓN		
<b>Fecha de inspección:</b>	08 DE MARZO DE 2022		
<b>Fecha del Informe:</b>	11 DE MARZO DE 2022		
<b>Participantes:</b>	<b>Samuel Gutiérrez</b> - Autoridad del Canal de Panamá <b>Karina Cárdenas</b> - Empresa de Transmisión Eléctrica, S.A. <b>Vidamides Morales</b> - Empresa de Transmisión Eléctrica, S.A. <b>José Vergara</b> - Empresa de Transmisión Eléctrica, S.A. <b>Erquin Beleño</b> - Empresa de Transmisión Eléctrica, S.A. <b>Elaine Cortes</b> - Empresa de Transmisión Eléctrica, S.A. <b>Jean Carlos Olmos</b> - ELECNOR/A.S.P. <b>Osvaldo Villarreal</b> - ELECNOR/A.S.P. <b>Aldo Córdoba</b> - Equipo Consultor <b>Luis Roberto Aranda</b> - Equipo Consultor <b>Ileana Villamil</b> - Equipo Consultor <b>Isabel González</b> - Sección de Hídrica Regional MiAmbiente Regional Colón <b>Migue

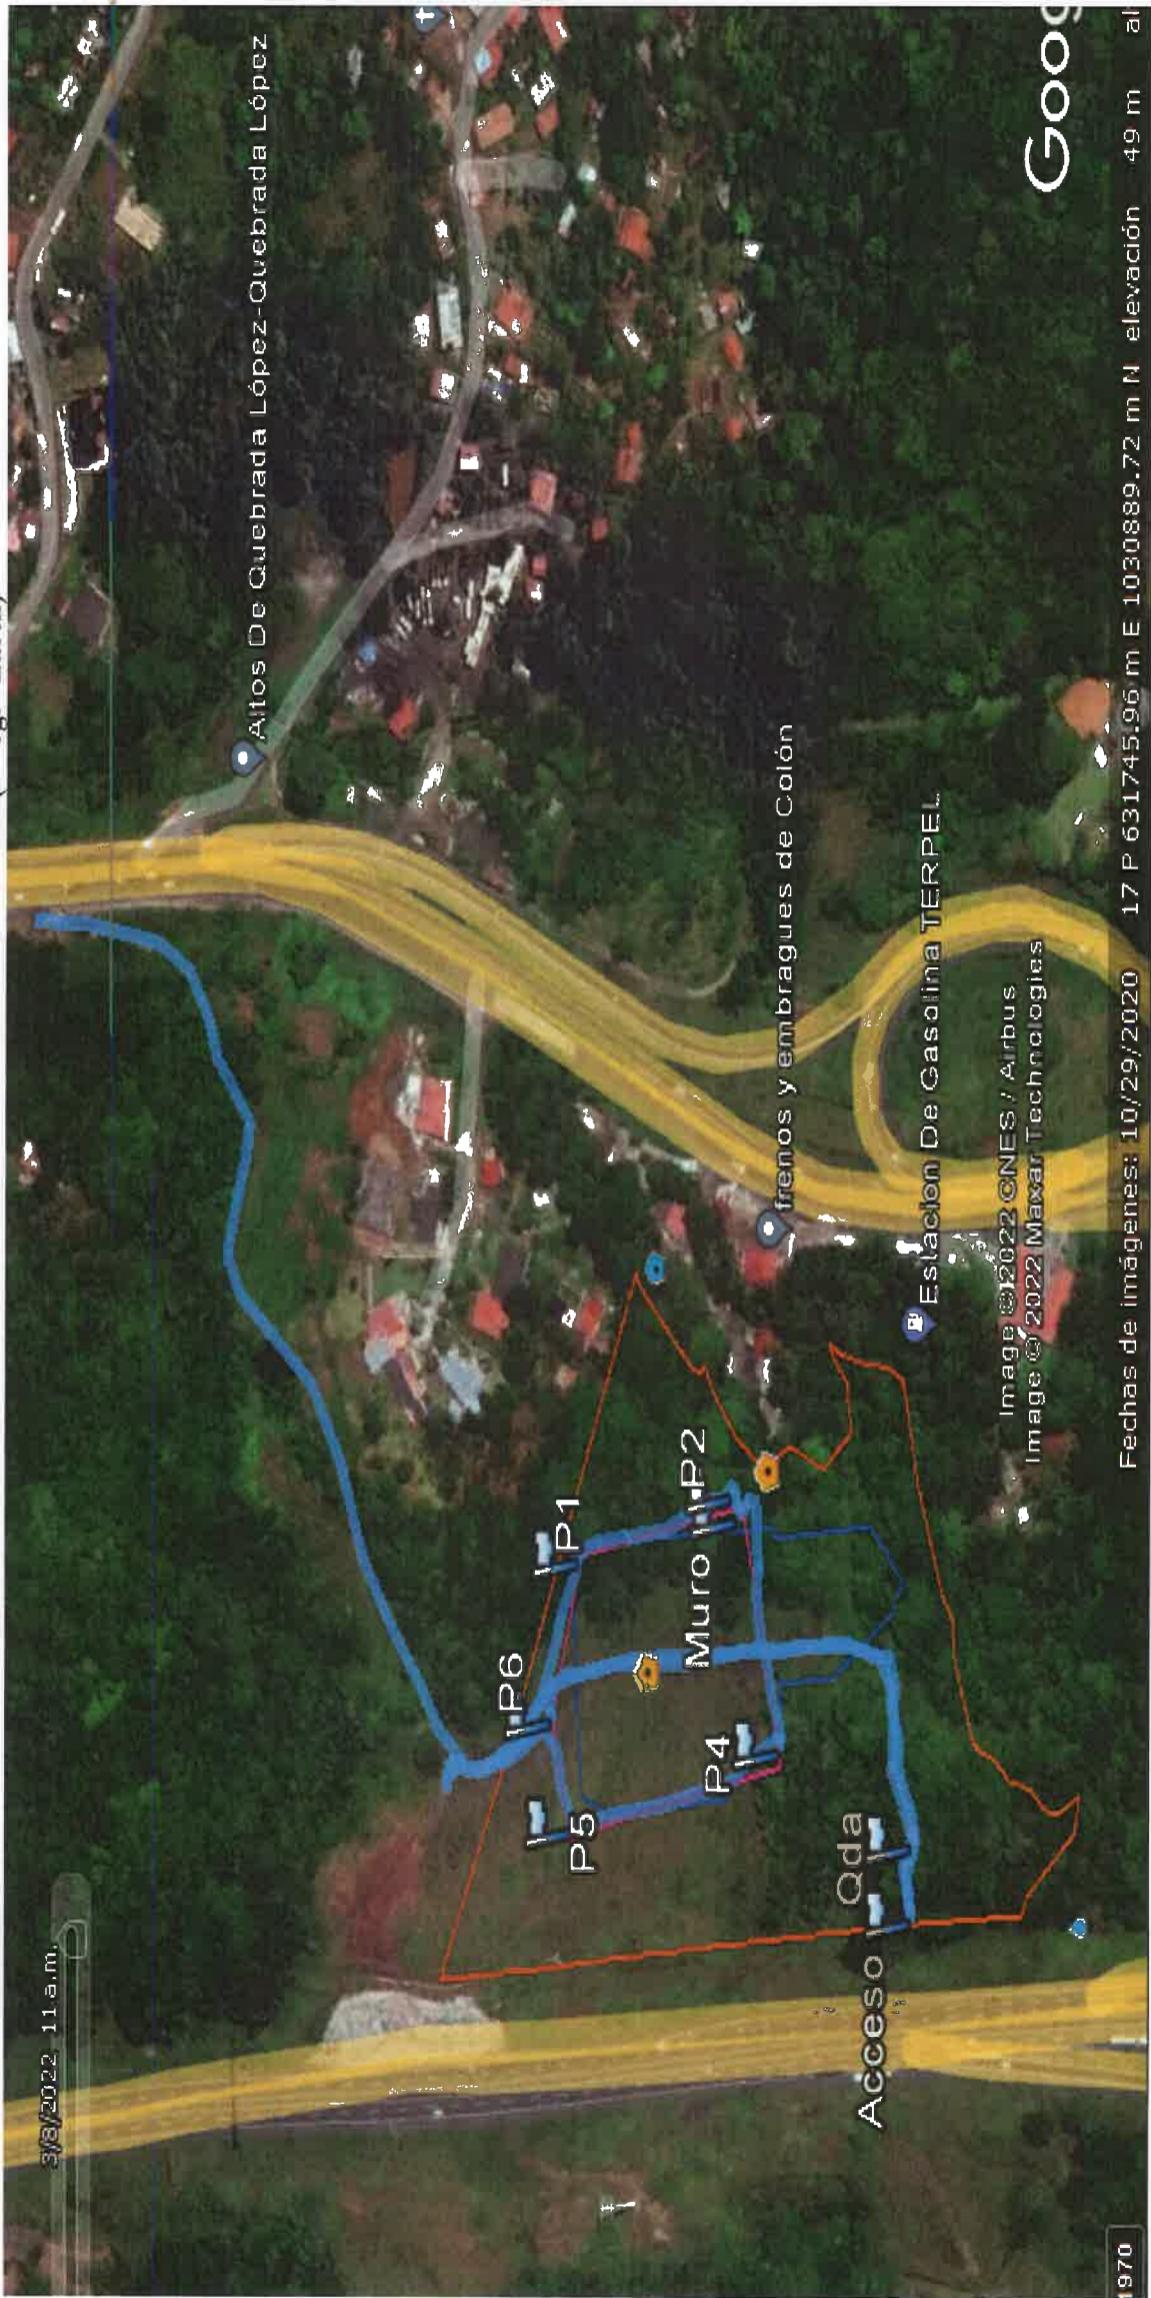
VII. IMAGEN DEL RECORRIDO DE LA INSPECCIÓN (Google Earth)

- Se recorrió en su totalidad la superficie del proyecto, corroborando el entorno ambiental del proyecto.
- En cuanto al ambiente físico se observaron dos cuerpos hídricos, donde la quebrada sin nombre será atravesada por el alineamiento del camino de acceso al proyecto.
- La superficie del proyecto está cubierta en su mayoría de gramíneas, sin embargo, se encuentra un área de bosque que será afectada por el desarrollo del proyecto.
- En cuanto a la topografía del terreno colindante a la quebrada López, dado el nivel de inclinación se deberá contemplar medidas de mitigación adecuadas y factibles para que la misma no se vea afectada.
- Se tomaron coordenadas de algunos que conforman el polígono del proyecto inspeccionado, como referencia de la ubicación del mismo.
