INFORME TÉCNICO DE INSPECCIÓN AL SITIO DE DESARROLLO DEL PROYECTO

Proyecto:	Residencial Las Palmiras		
Categoría:	I		
Promotor:	Fulun He Mock		
Representante Legal:	N/A		
Ubicación:	Corregimiento de La Arena, Distrito de Chitré, Provincia de Herrera.		
Expediente No.:	DRHE-I-F-10-2022		
Fecha de la inspección:	30 de Marzo de 2022		
Fecha del Informe:	31 de Marzo de 2022		
Participantes:	Nombre	Cargo	Institución
	Yuria Benítez	Sección de Evaluación de Impacto Ambiental	MiAmbiente - Herrera
	Aritzel Fernández	Sección de Evaluación de Impacto Ambiental	MiAmbiente - Herrera
	Esteban Sandoval	Por parte del Promotor del Proyecto	-----

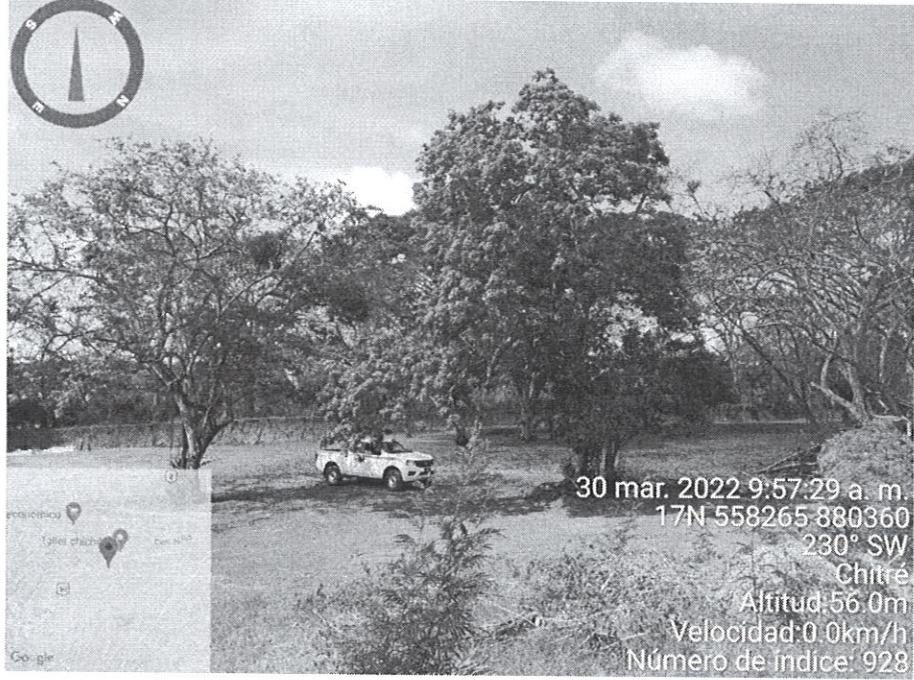
Coordenada de ubicación UTM (WGS-84):	Imagenes tomadas en el sitio.
558265 E 880360 N

<p>30 mar. 2022 9:57:29 a.m. 17N 558265 880360 230° SW Chitré Altitud: 56.0m Velocidad: 0.0km/h Número de índice: 928</p>
558265 E 880360 N

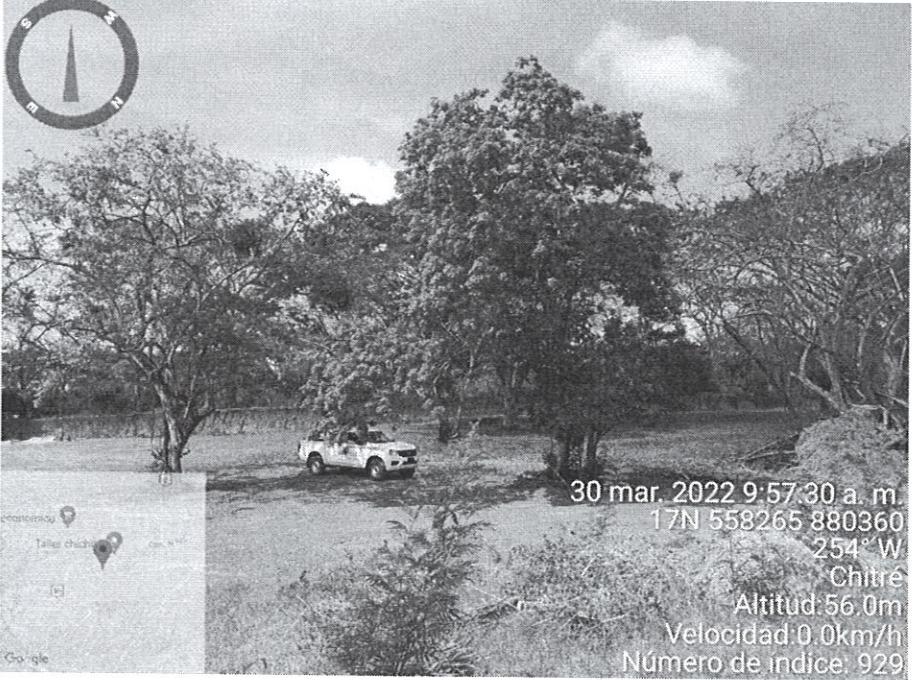
<p>30 mar. 2022 9:57:30 a.m. 17N 558265 880360 254° W Chitré Altitud: 56.0m Velocidad: 0.0km/h Número de índice: 929</p>
