## FORMATO EIA-FEA-007

### INFORME TÉCNICO DE INSPECCIÓN AL SITIO DE DESARROLLO DEL PROYECTO

<b>Proyecto:</b>	Extracción Mineral No Metálico (Tosca)		
<b>Categoría:</b>	I		
<b>Promotor:</b>	Ganadera Arroyo, S.A.		
<b>Representante Legal:</b>	Belén Sofía Pérez Samaniego		
<b>Ubicación:</b>	Quebrada de Agua, Corregimiento de Ocú (cabecera), Distrito de Ocú, Provincia de Herrera		
<b>Expediente No.:</b>	DRHE-I-M-15-2022		
<b>Fecha de la inspección:</b>	13 de Mayo de 2022		
<b>Fecha del Informe:</b>	17 de mayo 2022		
<b>Participantes:</b>	Nombre	Cargo	Institución
	Ing. Aritzel Fernández	Evaluadora de Impacto Ambiental.	MiAmbiente - Herrera
	Ing. Isselyn Polo	Técnica en Protección Ambiental	Agencia MiAmbiente - Herrera
	Ing. Elmer Arroyo	Encargado del proyecto	Empresa Ganadera Arroyo, S.A.

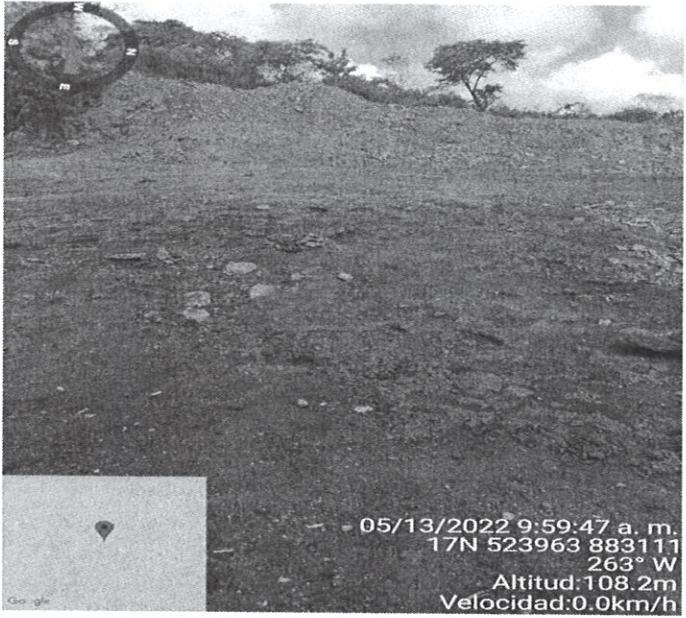
- **Fig. No. 3:** Se puede observar que la tipografía del terreno es irregular ya que el relieve ha sido alterado producto de la extracción de tierra y tosca que se ha dado en el sitio.

- Se evidenció que la topografía es irregular, ya que el relieve ha sido alterado producto de la extracción de tierra y tosca que se ha dado en el sitio.

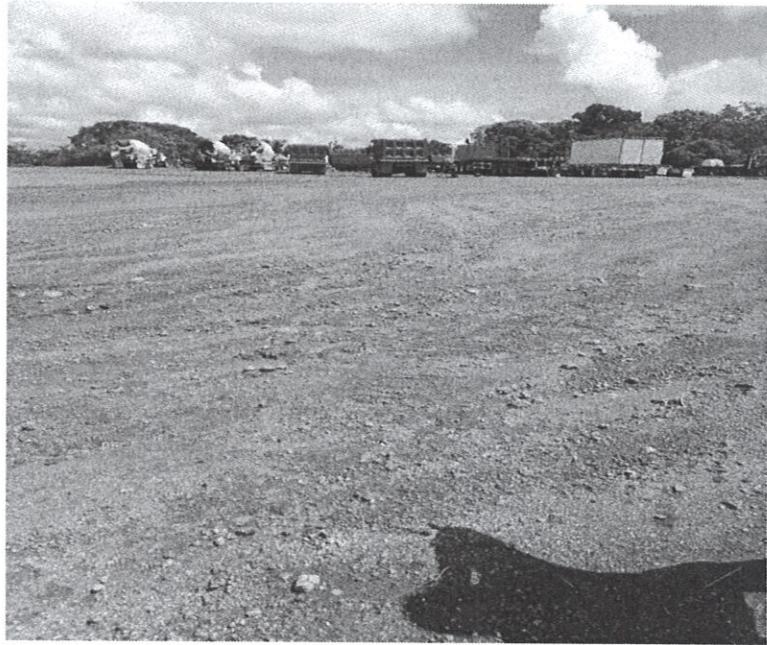
Coordenada de ubicación UTM (WGS-84):	Imagenes tomadas en el sitio.
523418E 182044N

**Fig. No. 4:** Vista del proyecto CONSTRUCCIÓN DE GALERA ARROYO en donde se deposita el material (tosca/tierra)

- Durante la inspección, no se observaron fuentes generadoras de olores molestos.
- 
- Se pudo observar que el sitio destinado para el depósito del material, en el proyecto **CONSTRUCCIÓN DE GALERA ARROYO**, el relleno se encuentra en estado avanzado.
