MEMORANDO-DRPO-SEIA-117-2022

ASUNTO: Remisión de Informes Técnicos- EsIA Categoría II

INFORME DE INSPECCIÓN TÉCNICA  
SAPB N°-084-2022.

## Proyecto "COMPLEJO TURISTICO COROTU PLAZA"

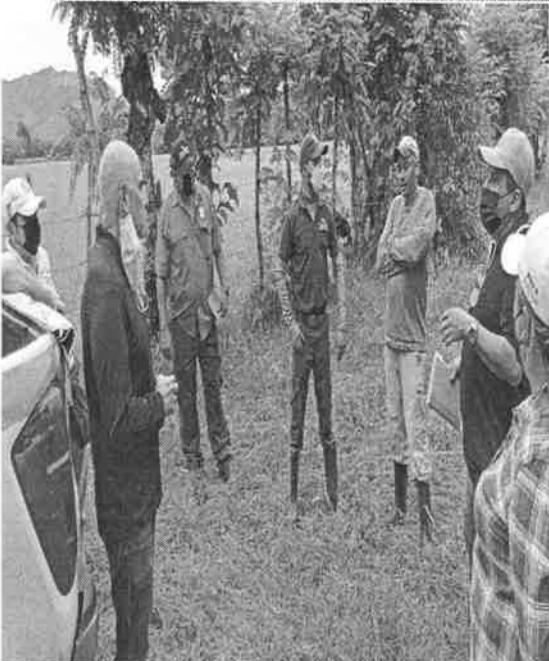
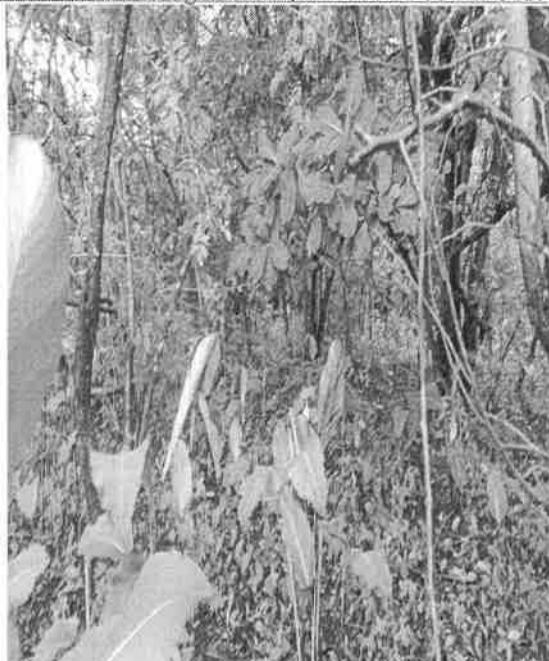
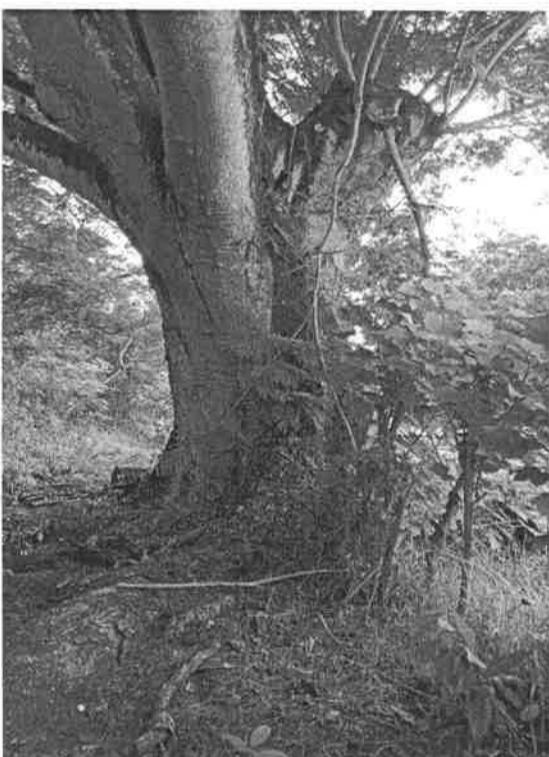
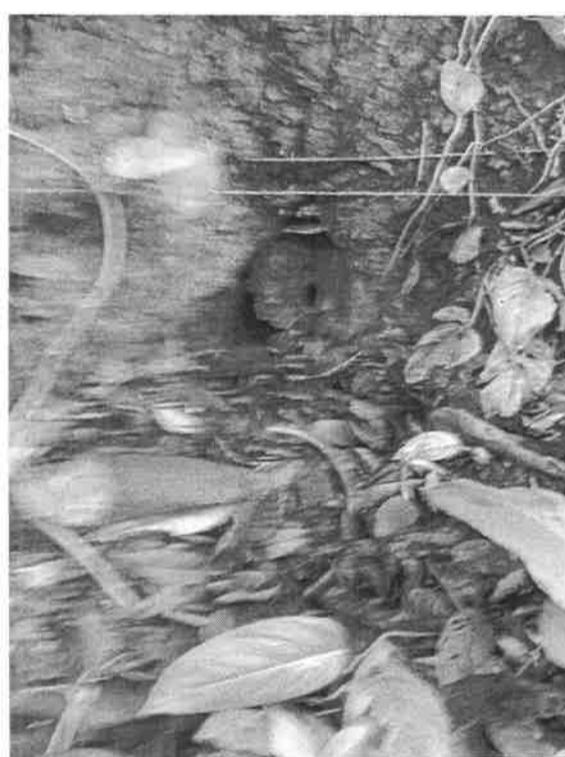
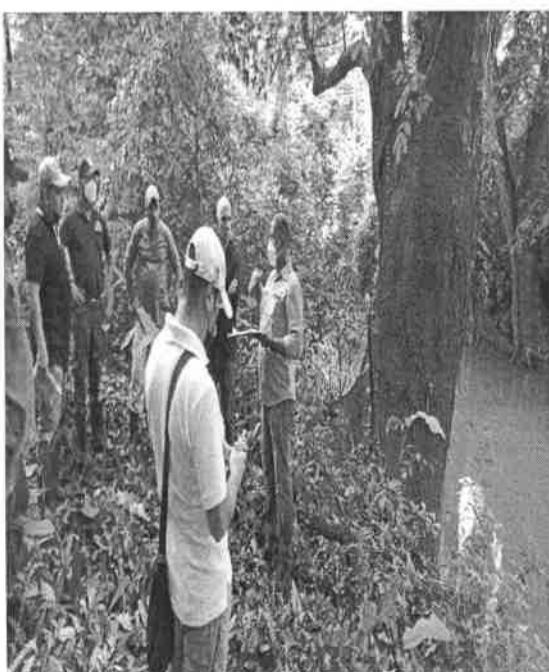
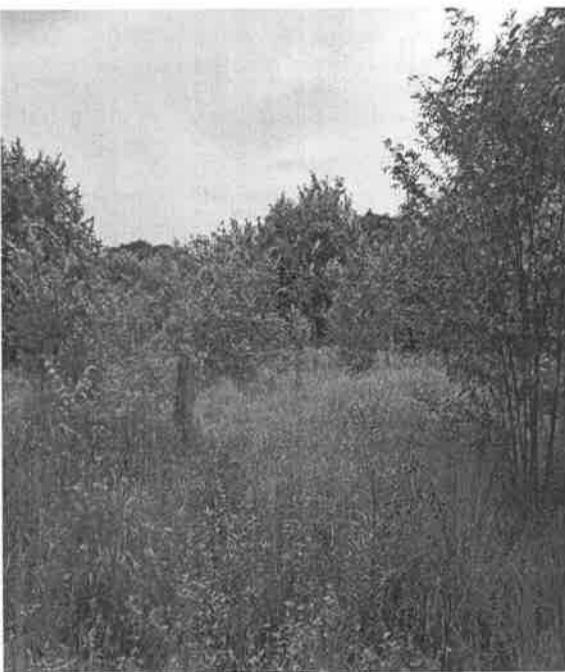
Evidencia fotográfica del sitioInforme técnico Nº -084-2022-SAPB  
Proyecto: COMPLEJO TURÍSTICO COROTU PLAZA

VEGETACION:	Bosque galería, bosque maduro, gramíneas y rastrojo
RECURSO HIDRICO:	Río Lagarto
FAUNA SILVESTRE:	Al momento de la inspección se observó dentro del río algunos cocodrilos y en el recorrido se escuchó avifauna, se observaron madrigueras y nidos en los árboles además de un panal de abejas.
TOPOGRAFIA:	El terreno donde se desarrollará el proyecto presenta una topografía plana muy húmeda.

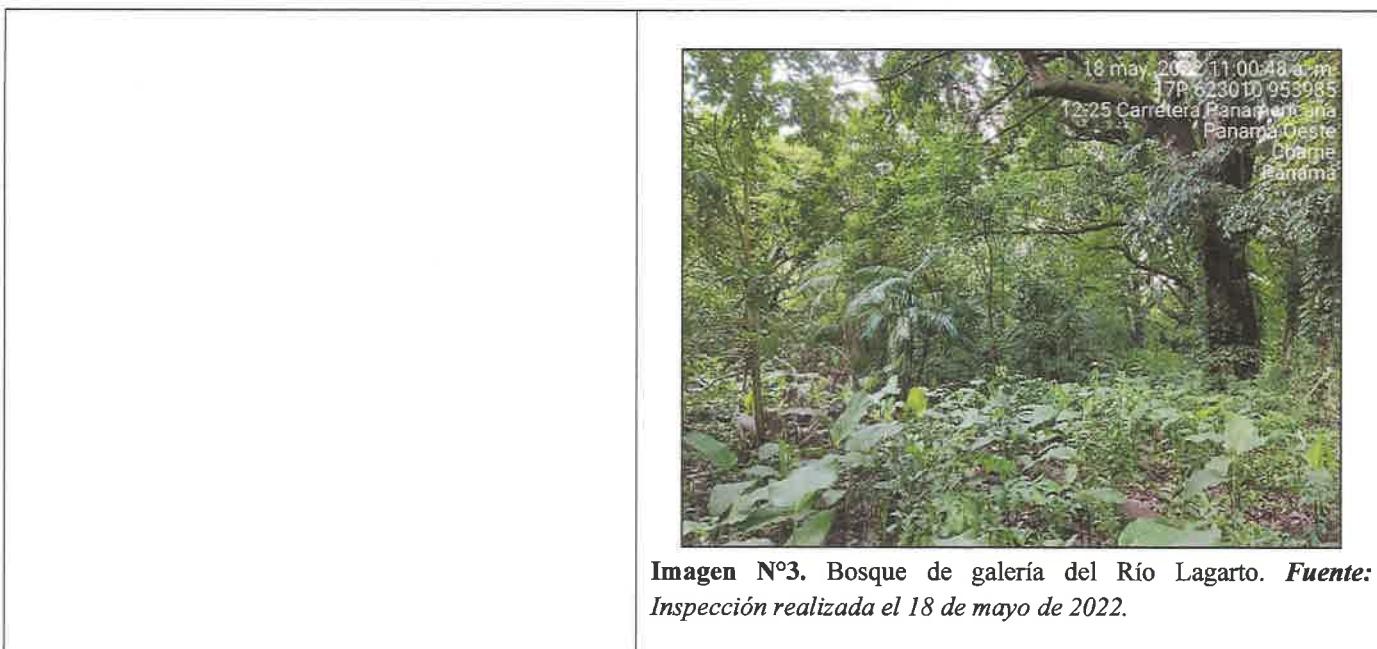
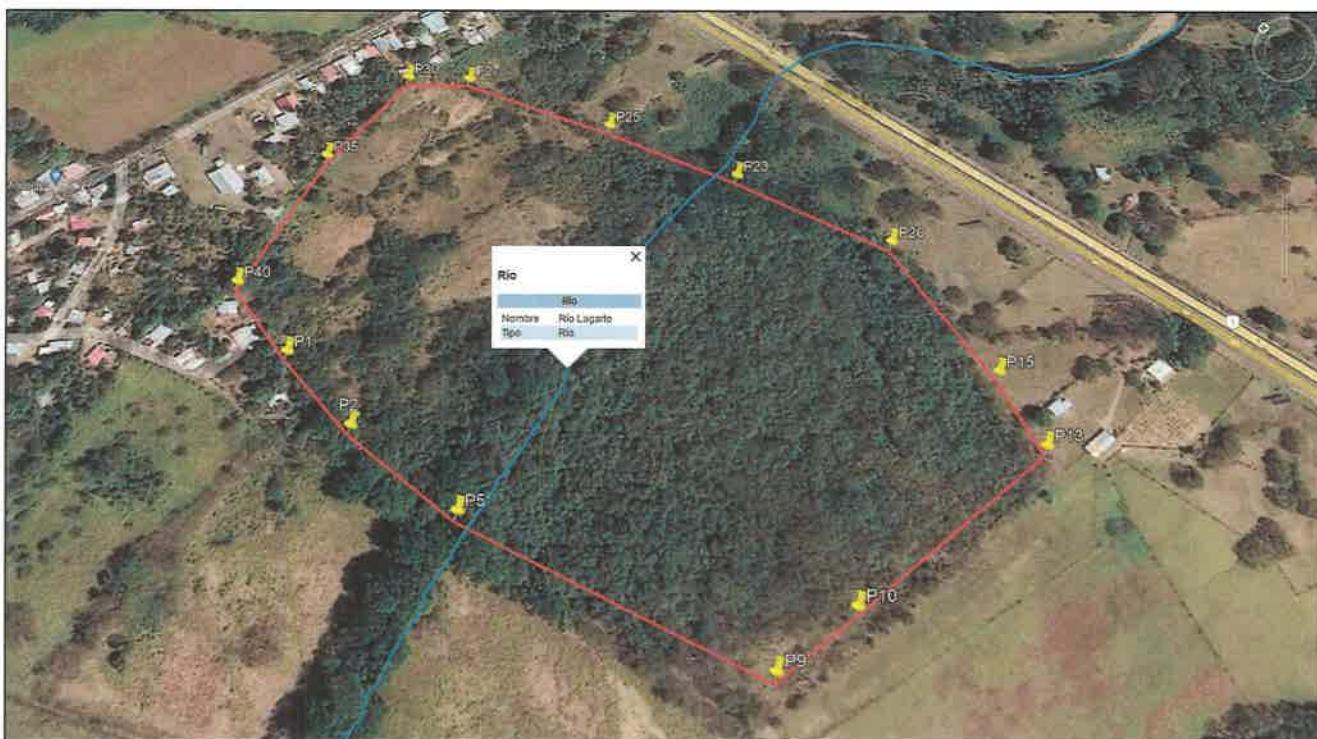
<b>Imagen N°2.</b>						
Imagen N°1 y 2. Río Lagarto. <b>Fuente:</b> Inspección realizada el 18 de mayo de 2022.

<table border="1"><thead><tr><th>#</th><th>Fuente Hídrica</th><th>Coordenadas UTM</th></tr></thead><tbody><tr><td>1</td><td>Río Lagarto</td><td>622994 E 954065 N</td></tr></tbody></table>		#	Fuente Hídrica	Coordenadas UTM	1	Río Lagarto	622994 E 954065 N	<b>Imagen N°1.</b>
#	Fuente Hídrica	Coordenadas UTM						
1	Río Lagarto	622994 E 954065 N						
Al momento de la inspección la fuente hídrica mantiene su bosque de galería, mostró un ancho de 18 metros aproximadamente, caudal corrido y coloración oscura, producto de las constantes precipitaciones.

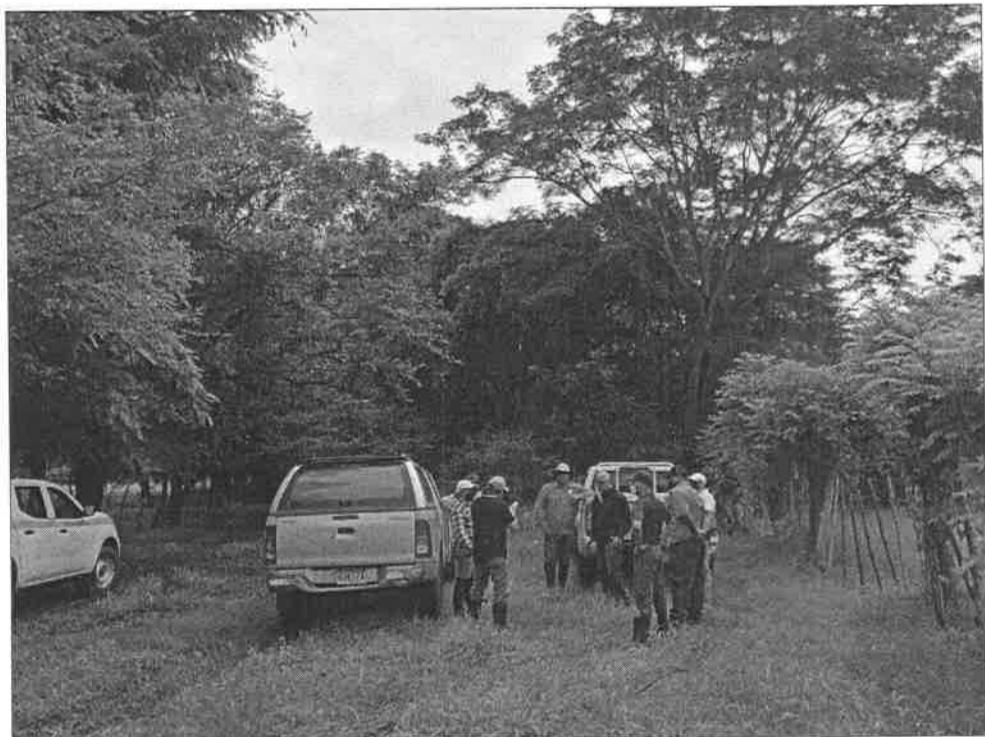
Imagen 6. Punto de encuentro y reunión.
