SECCIÓN DE EVALUACIÓN DE IMPACTO AMBIENTAL

INFORME TECNICO DE INSPECCIÓN N°. SSHCH-034-2022

ASUNTO	Atender solicitud de la Sección de Evaluación de Impacto Ambiental en la cual se solicita apoyo técnico para realizar inspección de campo como parte del proceso de evaluación del proyecto denominado “Estudio, Diseño y Construcción de Obras para la Rehabilitación del Sistema de Acueducto de la Comunidad de Volcán” presentado por INSTITUTO DE ACUEDUCTO Y ALCANTARILLADOS NACIONALES (IDAAN)
UBICACIÓN	Corregimiento de Volcán, Distrito de Tierras Altas, Provincia de Chiriquí.
FECHA DE INSPECCIÓN	Miércoles 27 de julio de 2022
FECHA DE INFORME	Lunes 01 de agosto de 2022
PARTICIPANTES	Por el Ministerio de Ambiente: -Técnico Evaluador SEIA – Lesly Ramírez -Técnico Evaluador SEIA – Alains Rojas -Técnico en manejo de cuencas – Dalmis Trejos Por el promotor: -Director Regional IDAAN – Máximo Miranda -Equipo Consultor y personal contratista

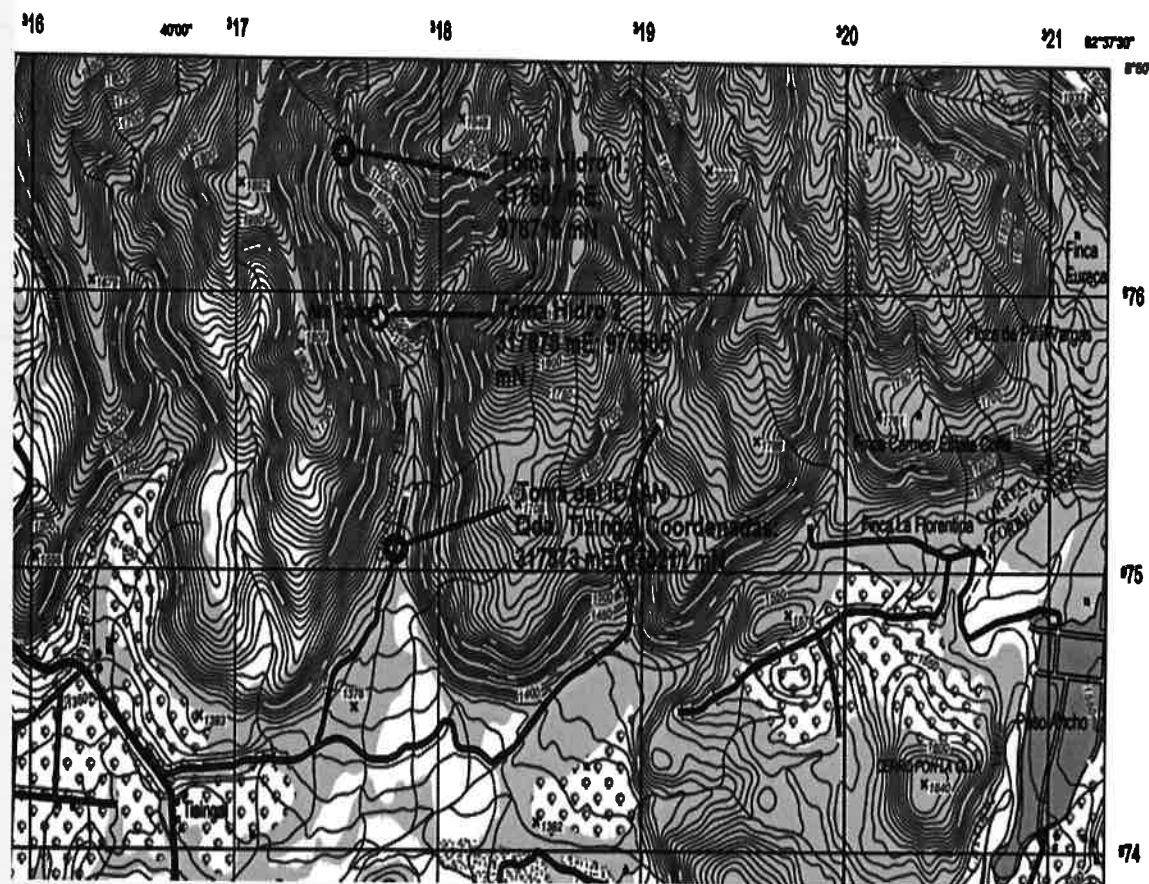
SERIE E862 HOJA 3642 II NW

Hoja 3642 II "Volcán" a escala 1: 25 000 del Instituto Geográfico Tommy Guardia, donde se indican los puntos de toma otorgados en concesión para uso hidroeléctrico y el punto de toma propuesto por el IDAAN.
