INFORME TÉCNICO DE INSPECCIÓN

DRCC-IIO-179-2020

Proyecto:	“CONSTRUCCIÓN DE CAMINOS PARQUE EÓLICO PENONOMÉ, FASE IV”
Promotor:	UEP PENONOMÉ III, S.A.
Rep. Legal:	RAFAEL PÉREZ
Categoría:	I
Consultores ambientales:	YENVIEÉ D. PUGA IRC-096-2009 FRANKLIN VEGA IAR-029-2000
Localización del proyecto:	PROVINCIA DE COCLÉ, DISTRITO DE PENONOMÉ, CORREGIMIENTO DE EL COCO.
Fecha de inspección:	14 de diciembre de 2020
Fecha de informe:	14 de diciembre de 2020
Participantes:	<ul style="list-style-type: none">• Yenvieé Puga – consultora del proyecto• Kiriam González - Evaluación de Impacto Ambiental- MiAMBIENTE, Regional de Coclé.• Angela López - Evaluación de Impacto Ambiental- MiAMBIENTE, Regional de Coclé.• Yarianis Santillana - Evaluación de Impacto Ambiental- MiAMBIENTE, Regional de Coclé.• Rodrigo Quijada - MiAMBIENTE, Regional de Coclé.

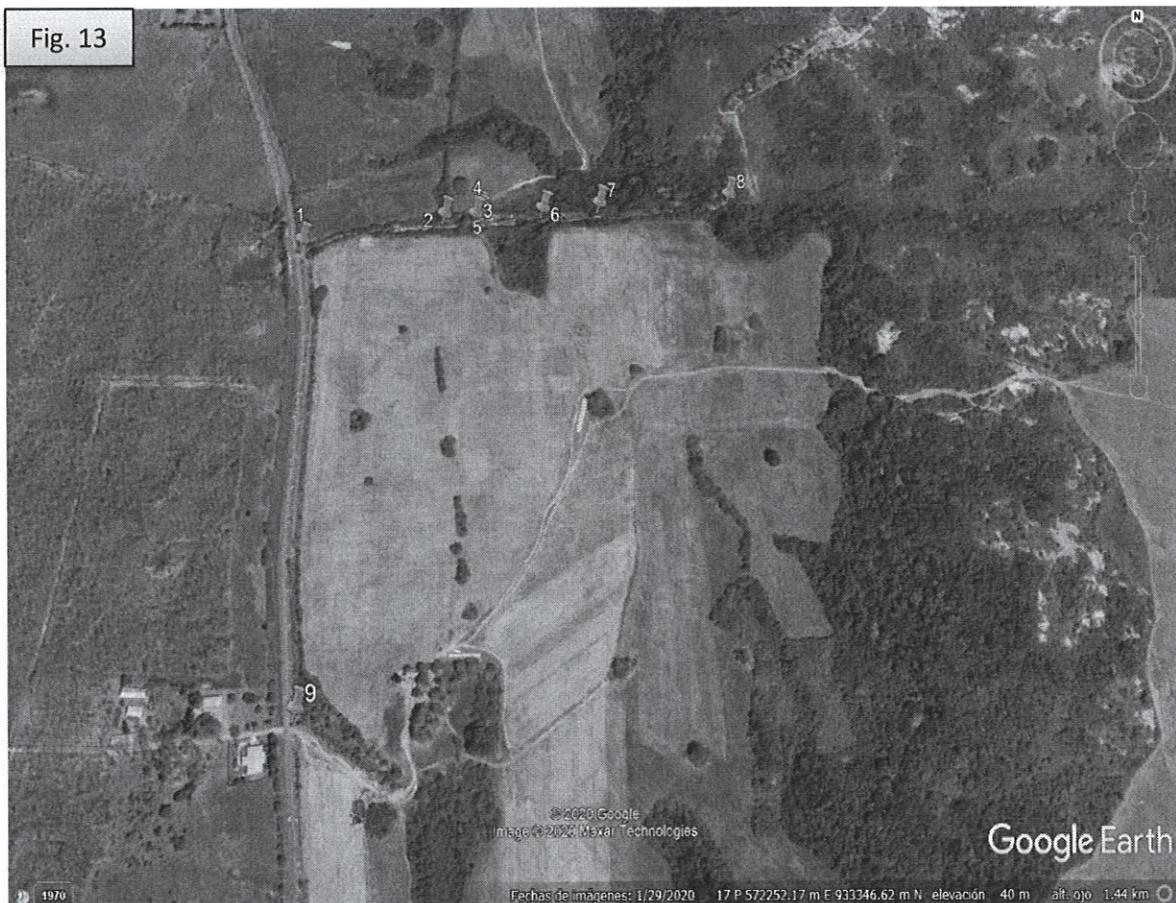
Fig. 13: Vista en google Earth, con referencia de las coordenadas tomadas en campo, para una sección del camino a rehabilitar (1 hasta el punto 8) hasta llegar al Río San José. Punto 4 y punto 9 corresponden al camino 13, el cual se une al camino a rehabilitar.

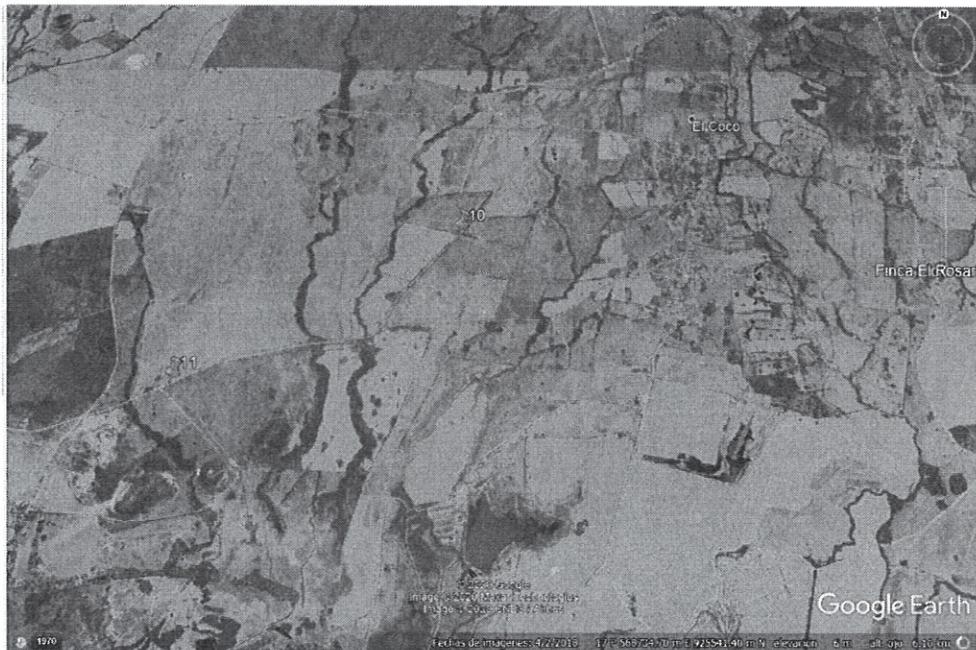
Fig. 14: Vista en google Earth, con referencia de las coordenadas tomadas en campo, para los caminos 14 y 15 que se ubican en fincas privadas.
