En respuesta al MEMORANDO DEEIA-0536-1209-2022 remitimos el Informe Técnico de inspección, realizada el día lunes 19 de septiembre de 2022, correspondiente al Estudio de Impacto Ambiental del proyecto **Categoría II** denominado “**PLANTA PROCESADORA DE GANADO BOVINO**” a desarrollarse en el Corregimiento y distrito de Río de Jesús, Provincia de Veraguas.

**INFORME TÉCNICO DE INSPECCIÓN No. 004-2022**

Proyecto	“PLANTA PROCESADORA DE GANADO BOVINO”	DE Categoría:	II
Promotor	PARQUE AGROINDUSTRIAL KM 29, S.A.		
Representante Legal	MARIA C. TORRES C.		
Localización del proyecto	Corregimiento de Rio de Jesús, Distrito de Rio de Jesús, Provincia de Veraguas.		
Fecha de inspección	19 de septiembre de 2022.		
Fecha del Informe	20 de septiembre de 2022.		
	<b>Por parte de la Sección de Evaluación de Impacto Ambiental del Ministerio de Ambiente – Veraguas</b>		
	Octavio Núñez; Jefe de la Sección		
	Álvaro Sánchez; Técnico Evaluador		Ministerio de Ambiente
	Etmara Donoso; Técnico Evaluador		
	Vielka Batista; Técnico Evaluador		
Participantes	<b>Por parte de las UAS invitadas</b>		
	Roberto Fábrega - MINSA/Veraguas		
	Oscar Gordillo - MINSA/Veraguas		
	Eddie Quintero - MIDA/Veraguas		
	Aldo

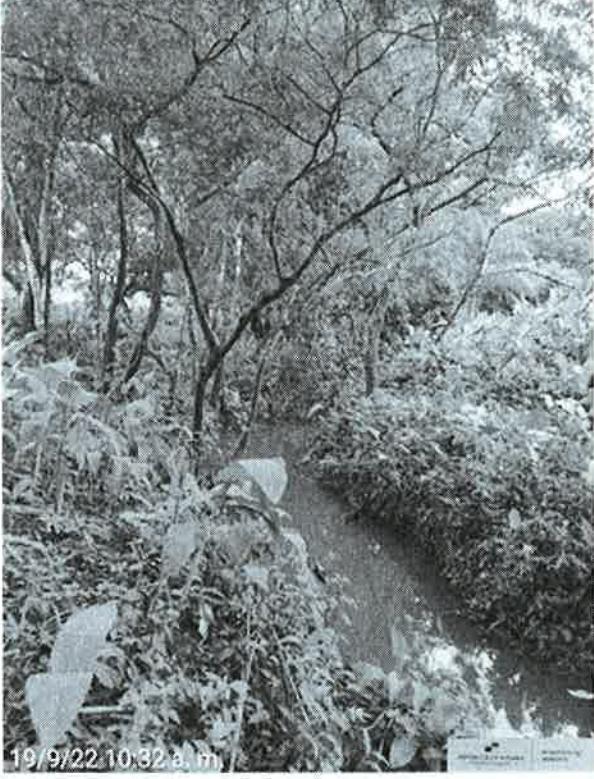
E 478419 N 889285

- Durante la inspección no se identificó el área en donde se construirá la planta de tratamiento de aguas residuales y la perforación de los pozos.
- Durante el recorrido se observó que dentro del polígono propuesto se ubica una fuente de agua con su bosque de galería en todo su recorrido, formado por especies tales como: Esparvé, guácimo, harino, laurel, pacora, jobo, entre otros; cabe señalar que el Promotor pretende realizar una canalización de las aguas en las siguientes coordenada de referencia UTM (WGS-84): 478282 – 889342; 478419 – 889285.

<p>19/9/22 10:32 a. m.</p>
E: 478345 N: 889290
