**DEPARTAMENTO DE EVALUACIÓN DE ESTUDIOS DE IMPACTO AMBIENTAL**  
**INFORME TÉCNICO DE INSPECCIÓN No. (009)-(2022)**

<b>Proyecto:</b>	PLAZA COMERCIAL	<b>Categoría:</b>	I
<b>Promotor:</b>	ABUNDIO CHENG		
<b>Representante Legal:</b>			
<b>Localización del Proyecto:</b>	Nuevo San Juan, Corregimiento de San Juan, Distrito y provincia de Colón		
<b>Fecha de inspección:</b>	12 de abril 2022		
<b>Fecha del Informe:</b>	25 de abril 2022		
<b>Participantes:</b>	Lic. Miguel Gómez - SEIA Ing. Yarissa Sánchez - Sección de Seguridad Hídrica Cristal Gonzalez – SEIA Ing. Randino Medina – SFOR Agustín Zomosa- AP

## INFORME TÉCNICO DE INSPECCIÓN No. 011-2022.

<b>Proyecto:</b>	PLAZA COMERCIAL	<b>Categoría:</b>	I
<b>Promotor:</b>	ABUNDIO CHENG NUÑEZ		
<b>Localización del Proyecto:</b>	CORREGIMIENTO DE SAN JUAN, DISTRITO Y PROVINCIA DE COLÓN.		
<b>Fecha de inspección:</b>	12 DE ABRIL DE 2022.		
<b>Fecha del Informe:</b>	18 DE ABRIL DE 2022.		
<b>Participantes día 12 de Abril del 2022:</b>	<b>MiAMBIENTE</b> Miguel Gómez/ SEEIA Yarissa Sánchez/ SSH Randino Medina / SF Agustín Somoza/ Biólogo  <b>PROMOTOR</b> Abundio Cheng Núñez/ Promotor Leticia Cedeño/ Promotora

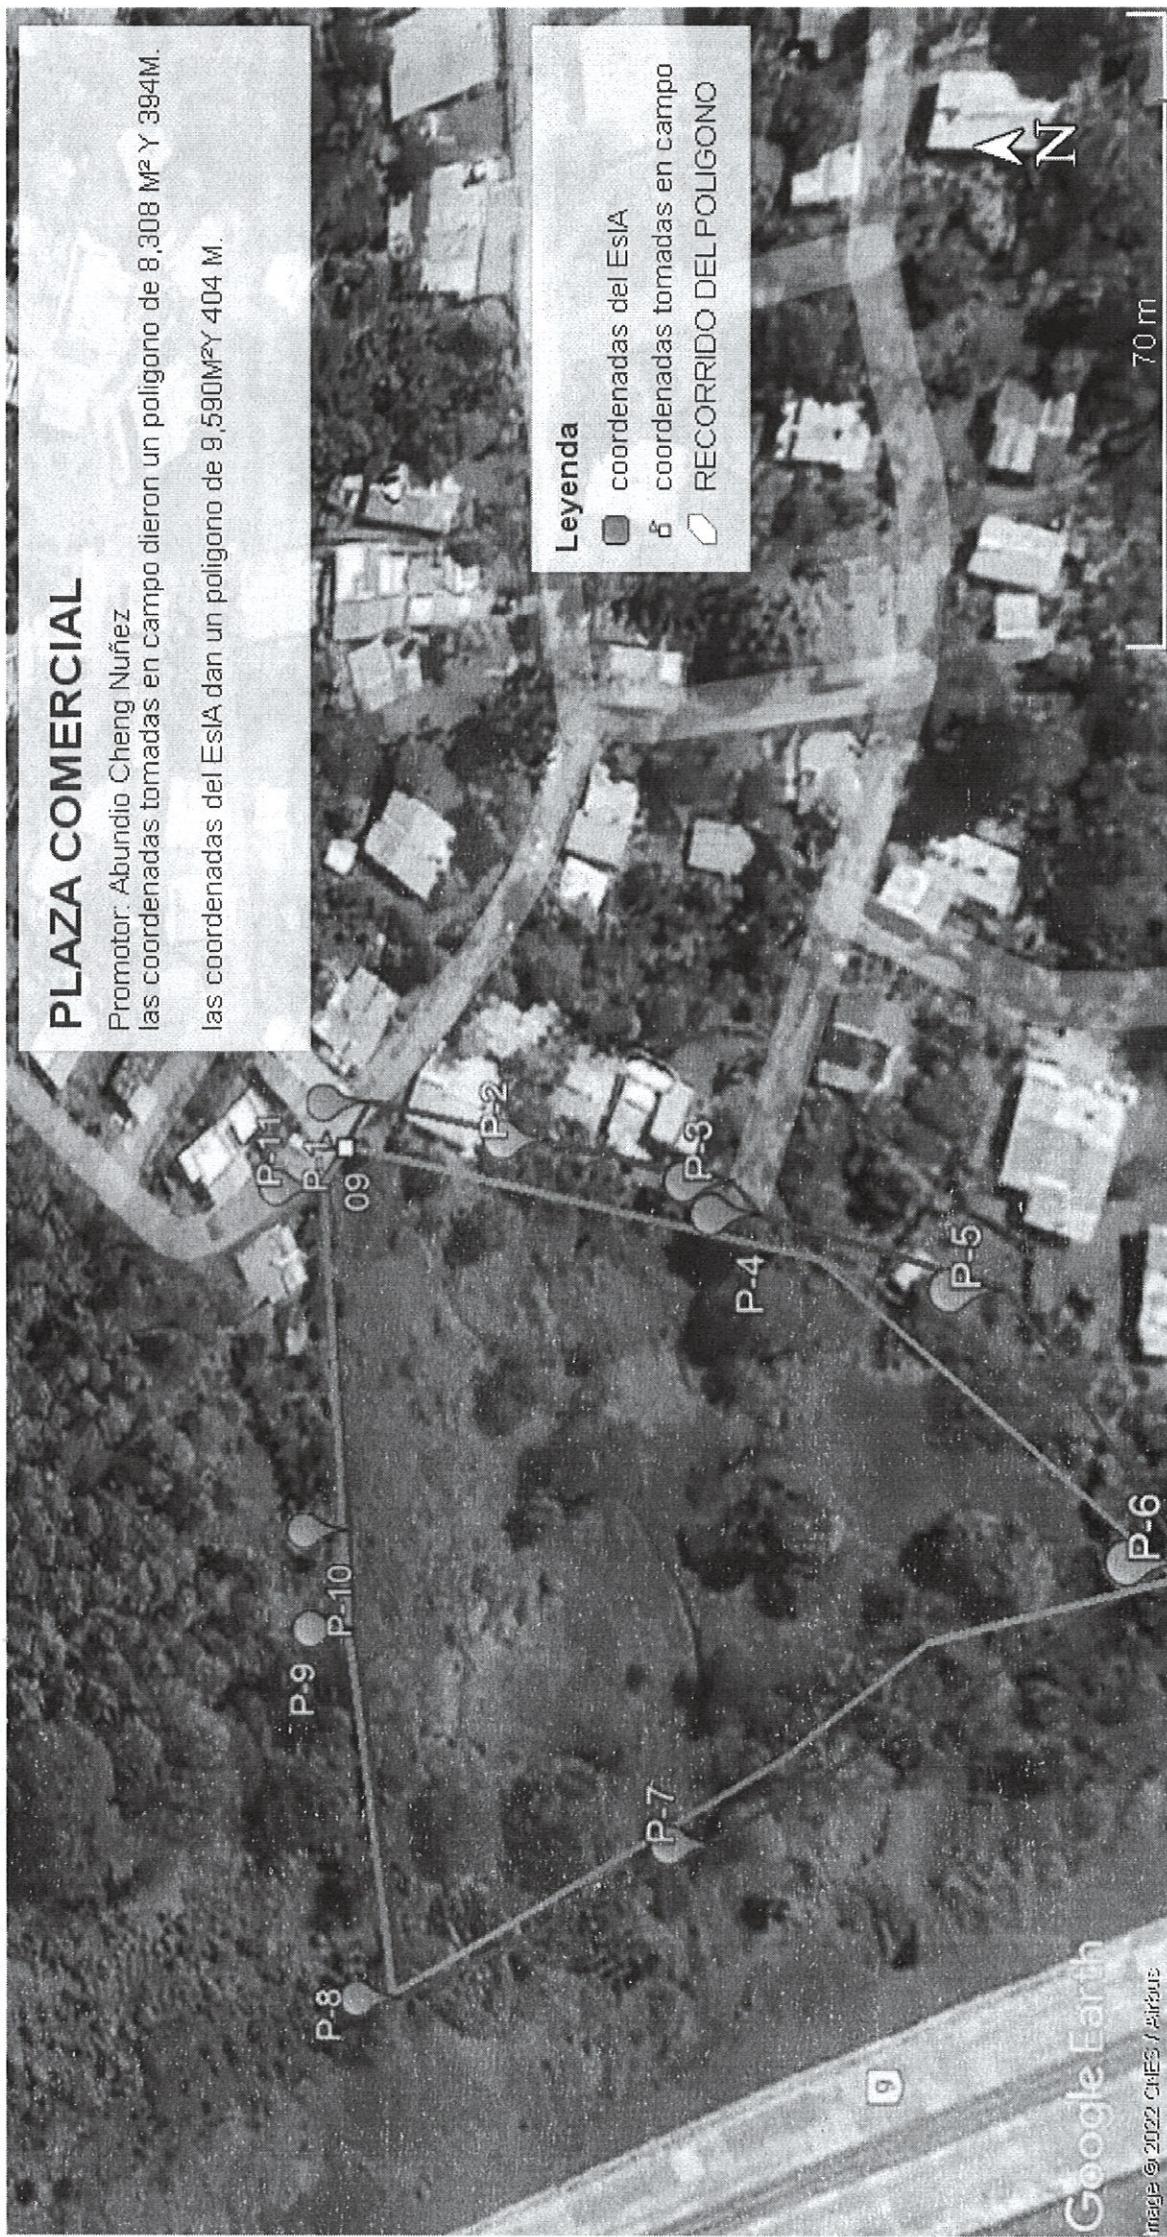
VII. IMAGEN DEL RECORRIDO DE LA INSPECCIÓN (Google Earth)

- El alineamiento donde se desarrollará el proyecto se ubicará en zona de administración del Canal de Panamá (Zona de la Cuenca del Canal de Panamá.)
- El proyecto no afectará recursos ambientales de alto valor como lo son ríos, quebradas ni bosques,
- El proyecto es colindante con residencias y un drenaje pluvial perteneciente a la autopista Alberto Motta.
