DEPARTAMENTO DE EVALUACIÓN DE ESTUDIOS DE IMPACTO AMBIENTAL

INFORME TÉCNICO DE INSPECCIÓN No. 038-2022

Proyecto:	LOTIFICACIÓN P. H. AURA	Categoría:	II
Promotor:	INMOBILIARIA PACIFIC HILLS, S.A.		
Representante Legal:	JOSÉ EDMOND ESSÉS		
Localización del Proyecto:	CORREGIMIENTO DE ERNESTO CÓRDOBA CAMPOS, DISTRITO DE PANAMÁ, PROVINCIA DE PANAMÁ		
Fecha de inspección:	12 DE OCTUBRE DE 2022		
Fecha del Informe:	14 DE OCTUBRE DE 2022		
Participantes:	Larisette Tello – Instituto de Acueductos y Alcantarillados Nacionales Daniela García – Instituto de Acueductos y Alcantarillados Nacionales Yamitzel Gutiérrez - MiCultura Gilian Johnson – MUPA Dimas Sanjur – I.P.H. María Fernanda González – I.P.H. Cecilio Castillero – ECOS Panamá José Núñez - MINSA Irma Hernández – Regional MiAmbiente Panamá Norte Héctor Maure - Regional MiAmbiente Panamá Norte Gladys Villarreal - Regional MiAmbiente Panamá Norte Jorge Sánchez - Técnico evaluador, Dirección de Evaluación de Impacto Ambiental MiAmbiente Itzy Rovira - Técnica evaluadora, Dirección de Evaluación de Impacto Ambiental MiAmbiente

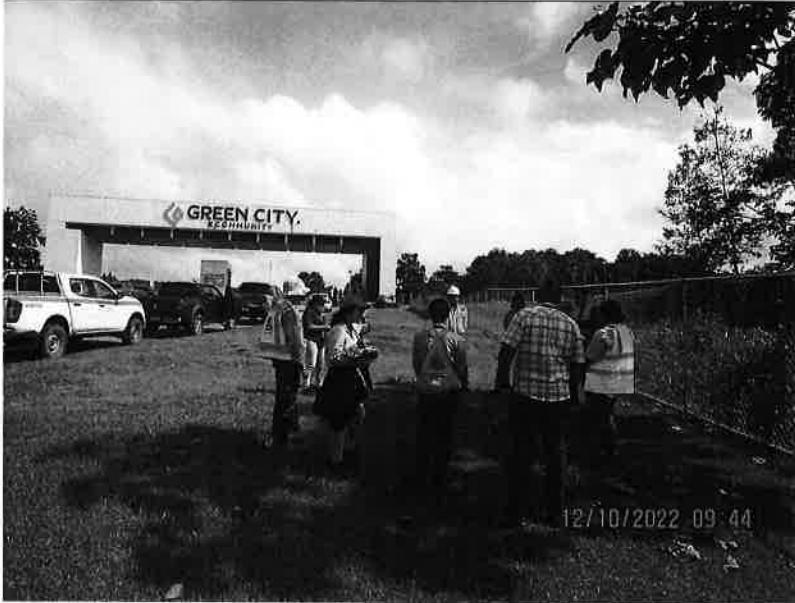
COORDENADA DE UBICACIÓN UTM (WGS-84):	IMÁGENES TOMADAS EN EL SITIO.
667448.56 m E 1007507.64 m N

<p>Foto 1. Punto de reunión previo al inicio de la inspección</p>
