DEPARTAMENTO DE EVALUACIÓN DE ESTUDIOS DE IMPACTO AMBIENTAL
INFORME TÉCNICO DE INSPECCIÓN No. 045-2022

Proyecto:	URBANIZACION MAR DEL SUR	Categoría:	III
Promotor:	INMOBILIARIA MAR DEL SUR, S.A.		
Representante Legal:	MIGUEL ANTONIO DE JANON STAGG		
Localización del Proyecto:	CORREGIMIENTO DE DON BOSCO, DISTRITO Y PROVINCIA DE PANAMÁ.		
Fecha de inspección:	LUNESS 3 DE OCTUBRE DE 2022. LUNES 17 DE OCTUBRE DE 2022		
Fecha del Informe:	JUEVES 20 DE OCTUBRE DE 2022.		
Participantes:	SE ADJUNTA LISTAS DE ASISTENTES

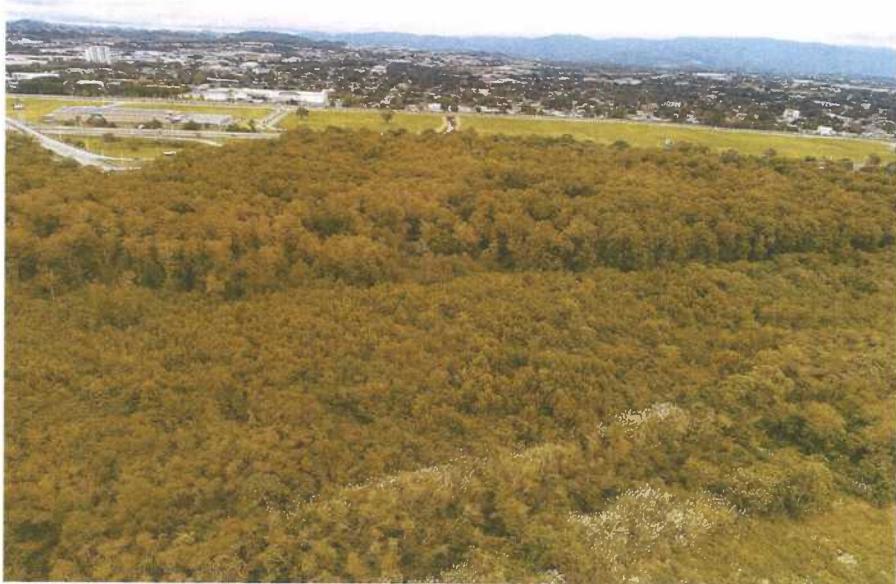
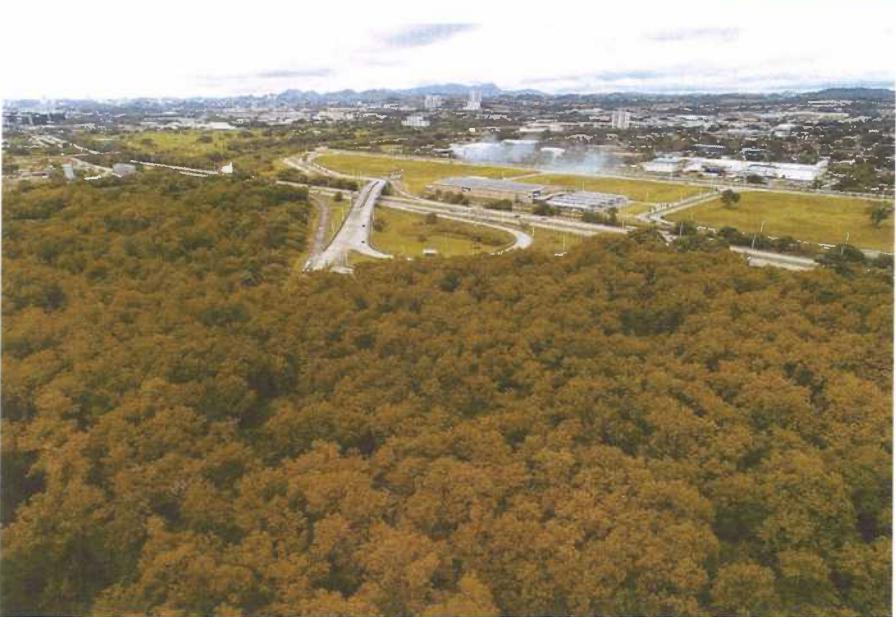
- Durante la visita no se observó fauna, sin embargo, dado a las condiciones del área (ecosistema saludable) y su interrelación con el río Juan Díaz (fuente hídrica más cercana al proyecto), se prevé que dicha superficie funcione de nicho, de fauna en la región, dado a la intervención de áreas colindantes, por desarrollos residenciales e infraestructuras del Corredor Sur (ver fotos # 10 y 11).

Foto 10 y 11. Colindancia del polígono hacia el este con el Rio Juan Diaz.
