Las Tablas, 15 de diciembre de 2022.
DRLS-1445-2022.

Sección	Informe de Inspección
Forestal	Informe de Inspección No. DRLS-SF-021-2022
Recursos Hídricos	Informe de Inspección 005-2022
Evaluación de Impacto Ambiental	Informe Técnico de Inspección No. SEIA-002-2022
Áreas Protegidas y Biodiversidad	Informe Técnico de Inspección SAPB-LS-038-2022

Propósito :	Verificación en campo del área propuesta para el desarrollo del proyecto “ESTUDIO DE IMPACTO AMBIENTAL CAT.II ADECUACION DE TERRENO” .
Promotor:	INVERSIONES VILLA MARINA, S.A.
Ubicación:	Provincia de Los Santos, distrito de Pedasi, corregimiento de Oria Arriba.
Fecha de la Inspección:	12 de diciembre de 2022.
Fecha del Informe:	14 de diciembre de 2022.
Participantes:	Hillary N. Igualada: Técnico de la Sección de Evaluación de Impacto Ambiental. Virgilio Ureña: Jefe de la Sección de Recursos Hídrico. Alexis Pérez: Jefe de la Sección de la Sección de Áreas Protegidas y Biodiversidad. Fernando Domínguez: Jefe de la Sección de Forestal. Alexis Rivera: Sección de Áreas Protegidas y Biodiversidad. Miguel Batista: Agencia de Pedasi. Héctor Justiniani: Consultor de Inversiones Villa Marina, S.A

INFORME TÉCNICO DE INSPECCIÓN No. SEIA-002-

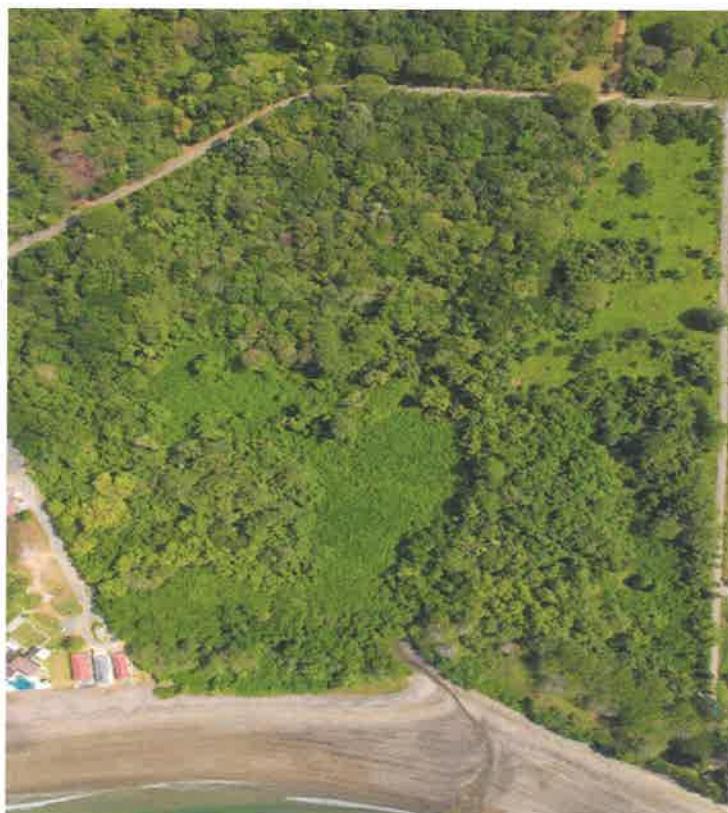
Fotografía 1. Vista aérea del globo de terreno a desarrollar

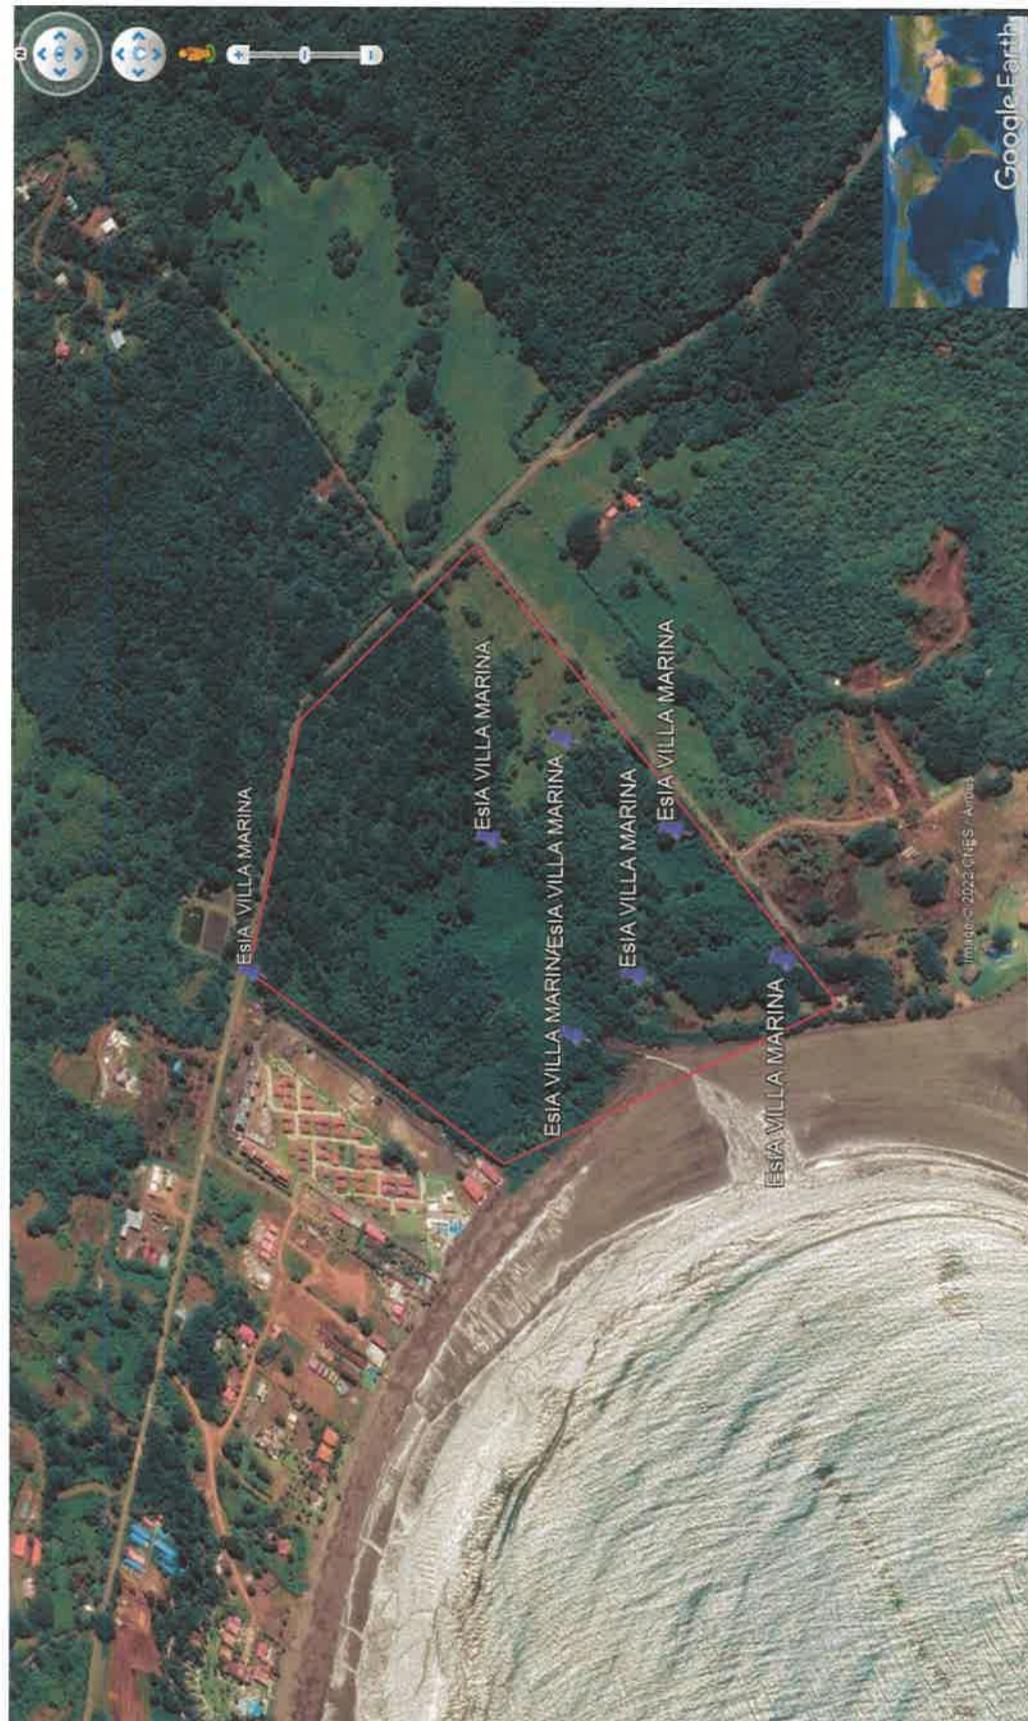
Fotografía 11. Puntos tomados durante la inspección

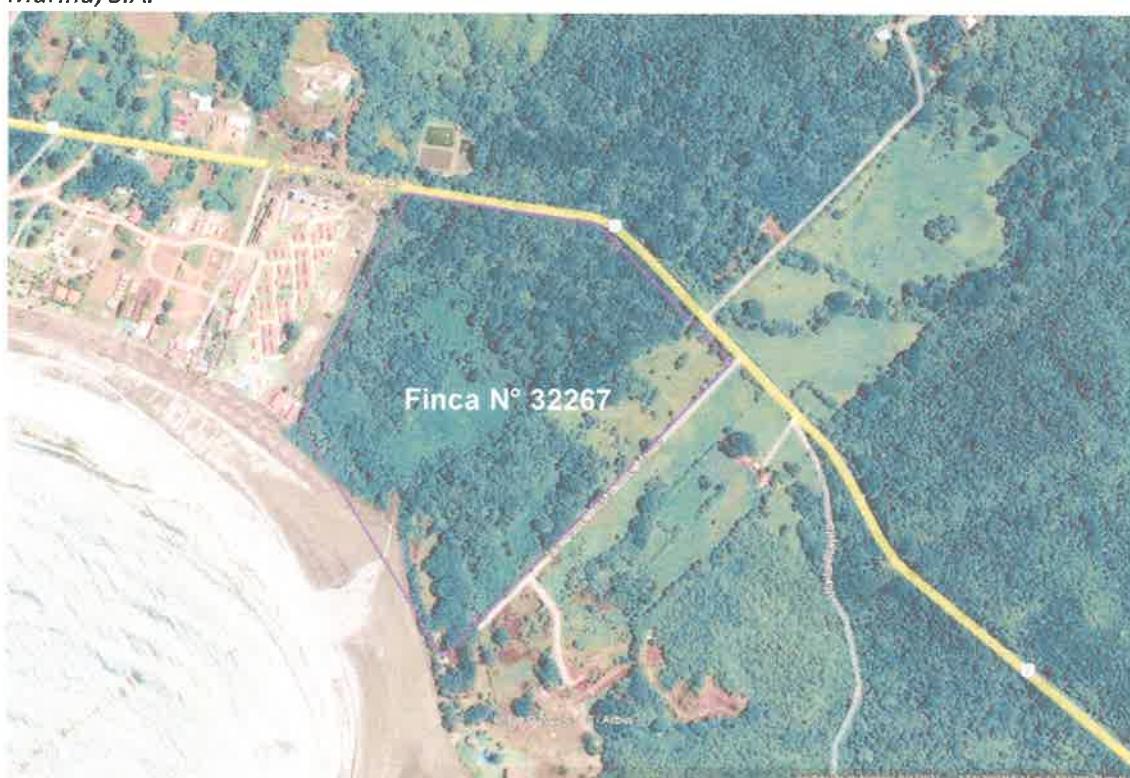
La finca donde se pretende desarrollar el proyecto es la inscrita en el Registro Público con el Folio Real N° 32267 (F), con código de ubicación 7402, propiedad de la Sociedad Inversiones Villa Marina, S. A., con una superficie total de 29 ha + 1908 m² + 57 dm², (ver figura No. 1).

Figura No. 1. Imagen Google Earth de la finca N° 32267, propiedad de la Sociedad Inversiones Villa Marina, S.A.

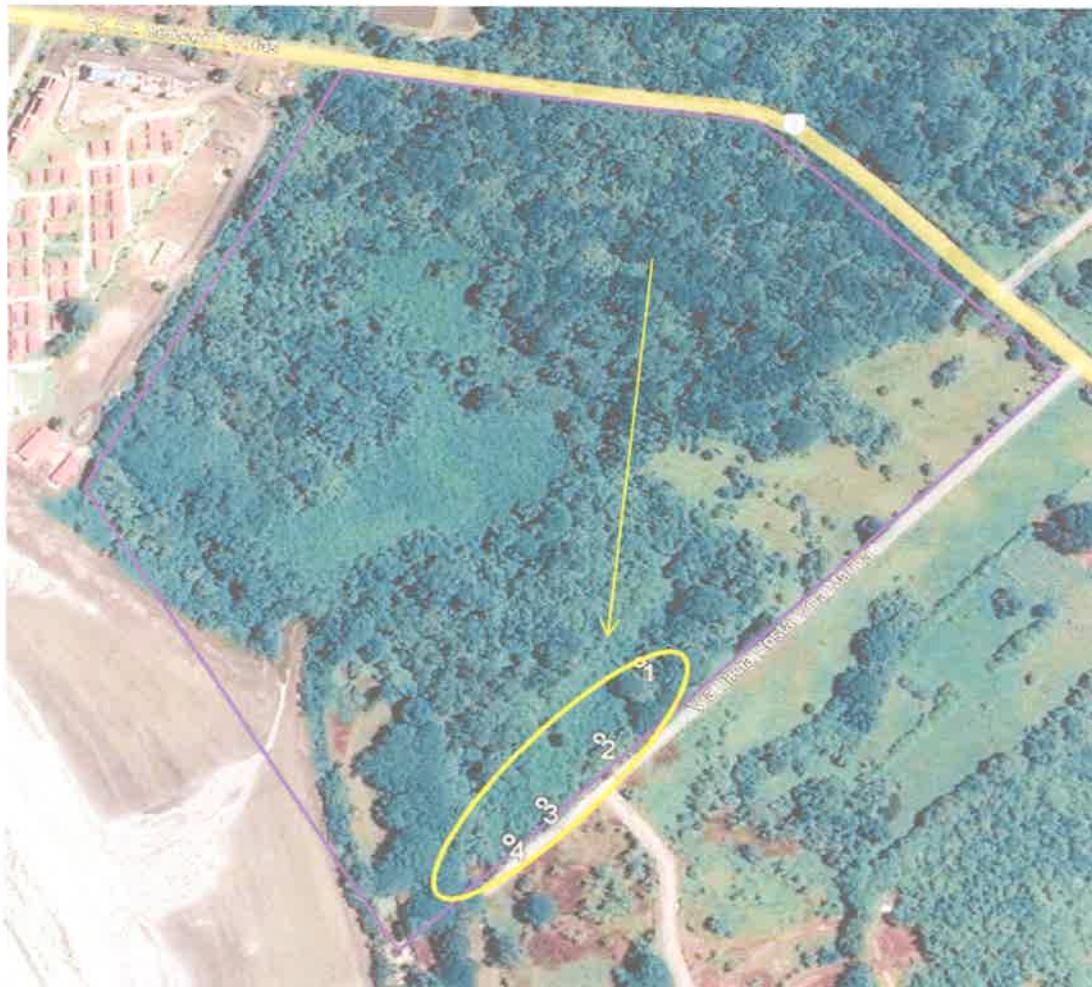
El documento recalca que, en esta zona de vegetación herbácea existen zonas anegadas por la temporada lluviosa y la poca permeabilidad del suelo y lo cual no corresponde a vegetación de manglar propiamente dicho, en esta zona también existen algunas áreas de rastrojos anegados y las especies presentes en esta sección del polígono no corresponden a vegetación del manglar. Coordenadas de ubicación de esta zona: 590047 E, 821131 N, 590014 E, 821073 N, 589971 E, 821026 N, 589947 E, 821000 N. (ver figura N° 2)

Figura N° 2. Imagen Google de la zona con las coordenadas arriba mencionada

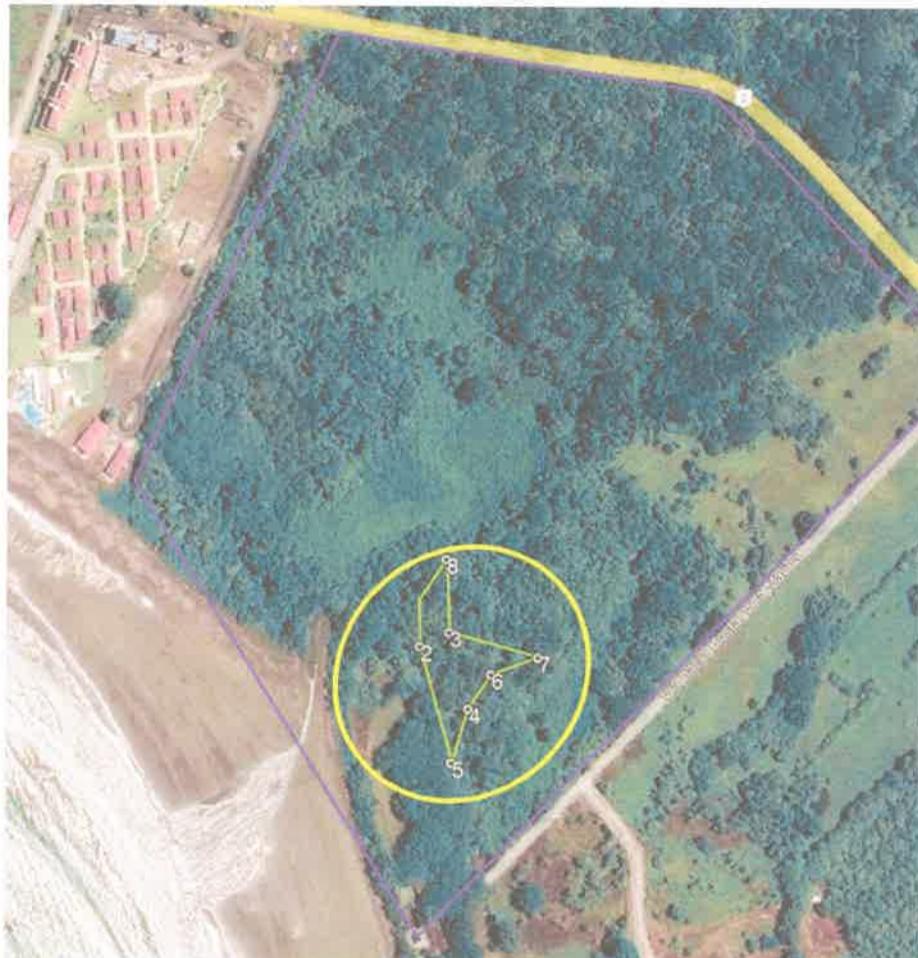
Por lo tanto, según dichas coordenadas la zona de manglar dentro de la finca se encuentra marcada en la imagen siguiente, (Figura N° 3)

Figura N° 3. Imagen Google de la zona con las coordenadas arriba mencionada, que corresponde al área de manglar.

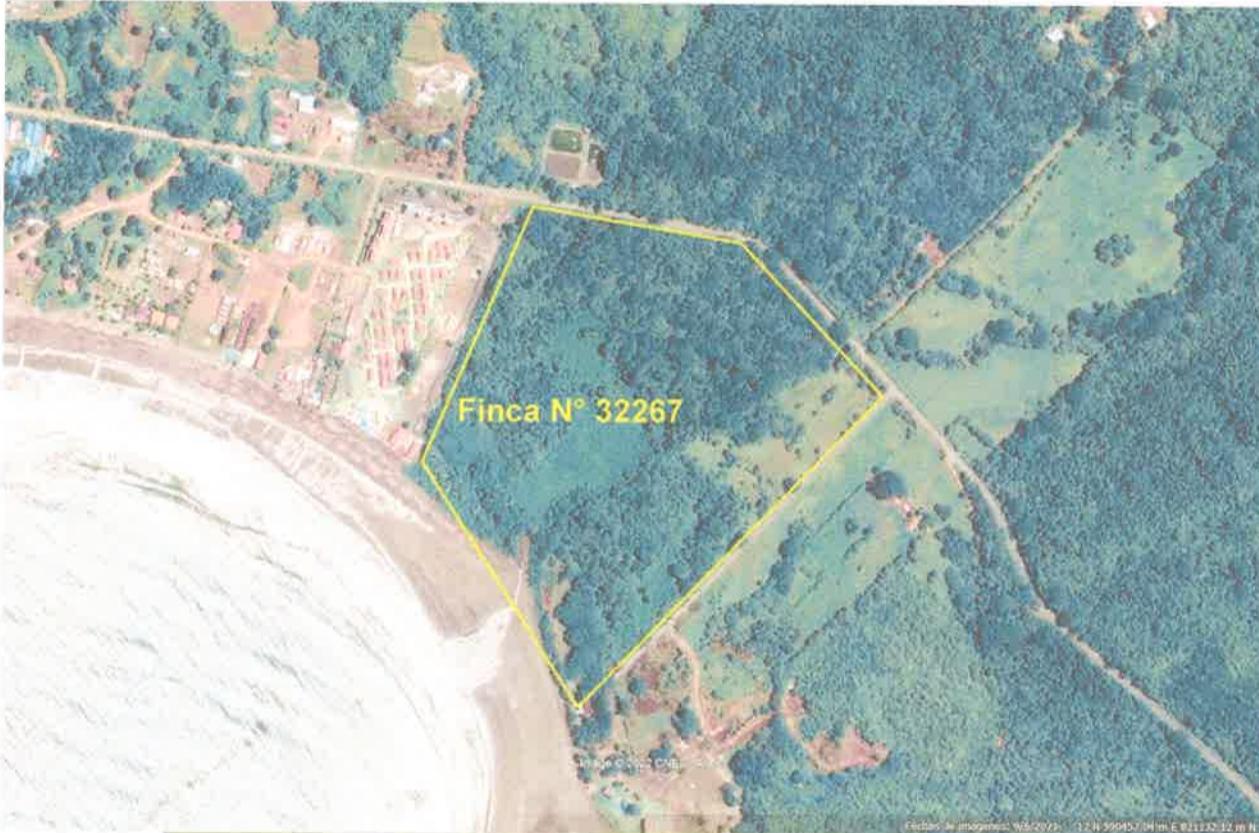
- El día 12 de diciembre de 2022 se procede a realizar la inspección ocular al lugar antes mencionado, y se realiza la caracterización ambiental del sitio donde se pretende desarrollar el proyecto de adecuación de terreno, el sitio de estudio, se caracteriza por tener actualmente una cobertura de bosque natural en su gran mayoría, y en una parcela menor cobertura de gramíneas con árboles dispersos. Se trata de la finca con **Folio Real N° 32267 (F)**, con **código de ubicación 7402**, inscrita en la sección de propiedad de Los Santos del Registro Público (ver figura No. 4).

Figura No. 4. Imagen Google Earth de la Finca No. 32267

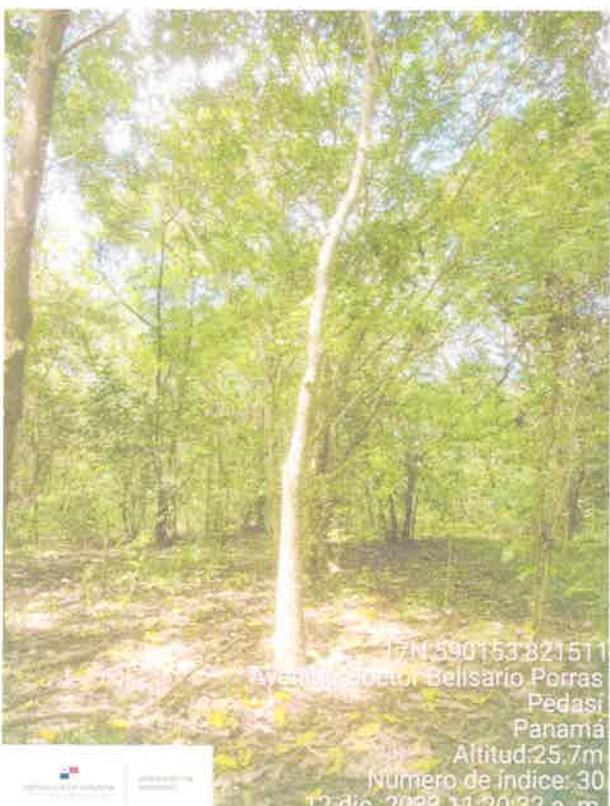
Figura N° 8.- Foto de árboles de diferentes especies encontradas en bosque latifoliado mixto secundario.

Árbol de Arcabú o tachuelo (*Zanthoxylum acuminatum*)

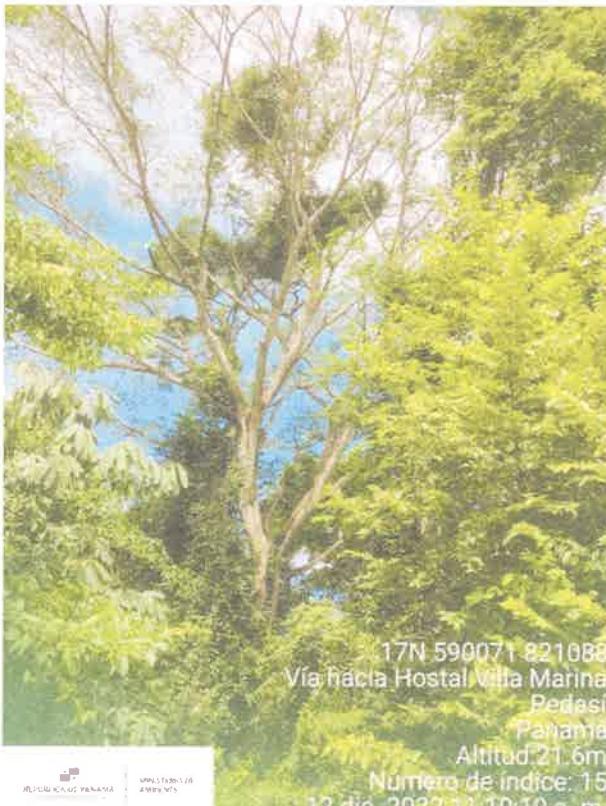
Árbol de Corotú (*Enterolobium cyclocarpum*)

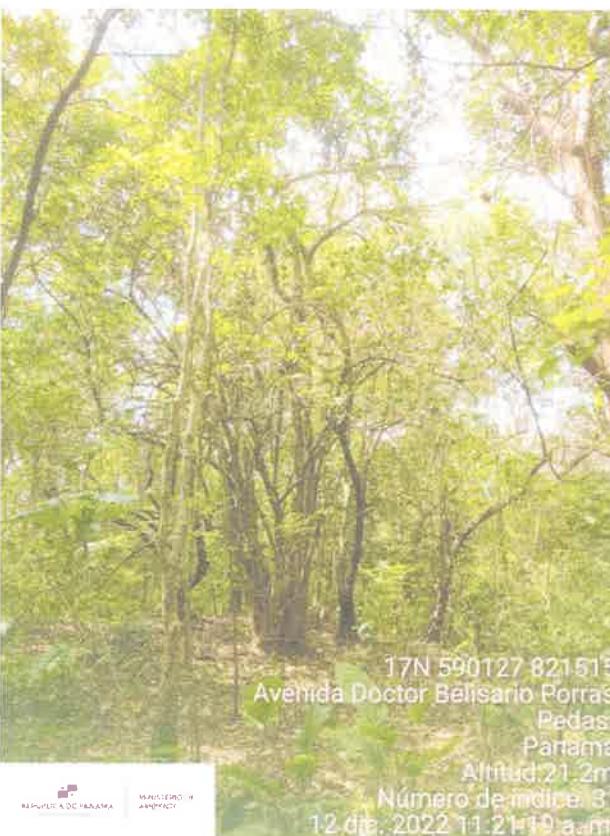
Árbol de uvero (*Coccoloba lasseri*)

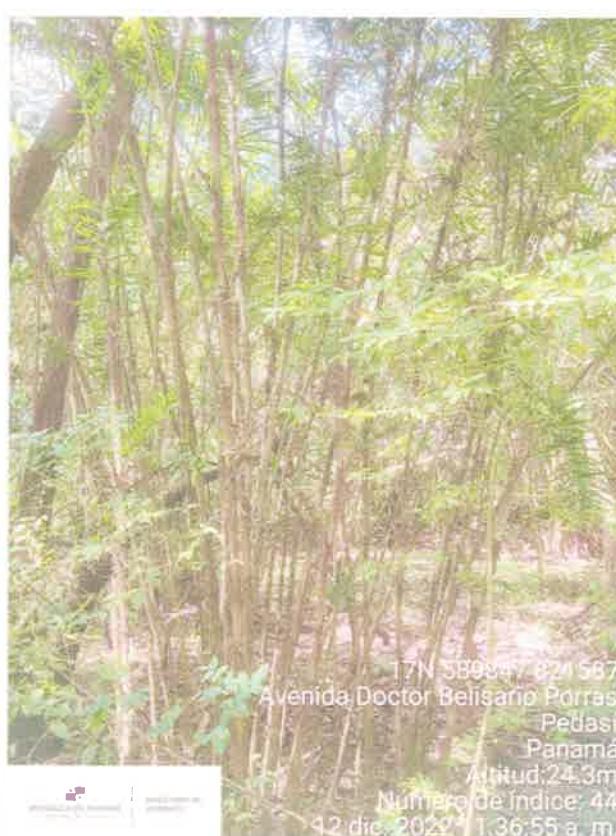
Caña brava (*Bactris major* Jacq.)

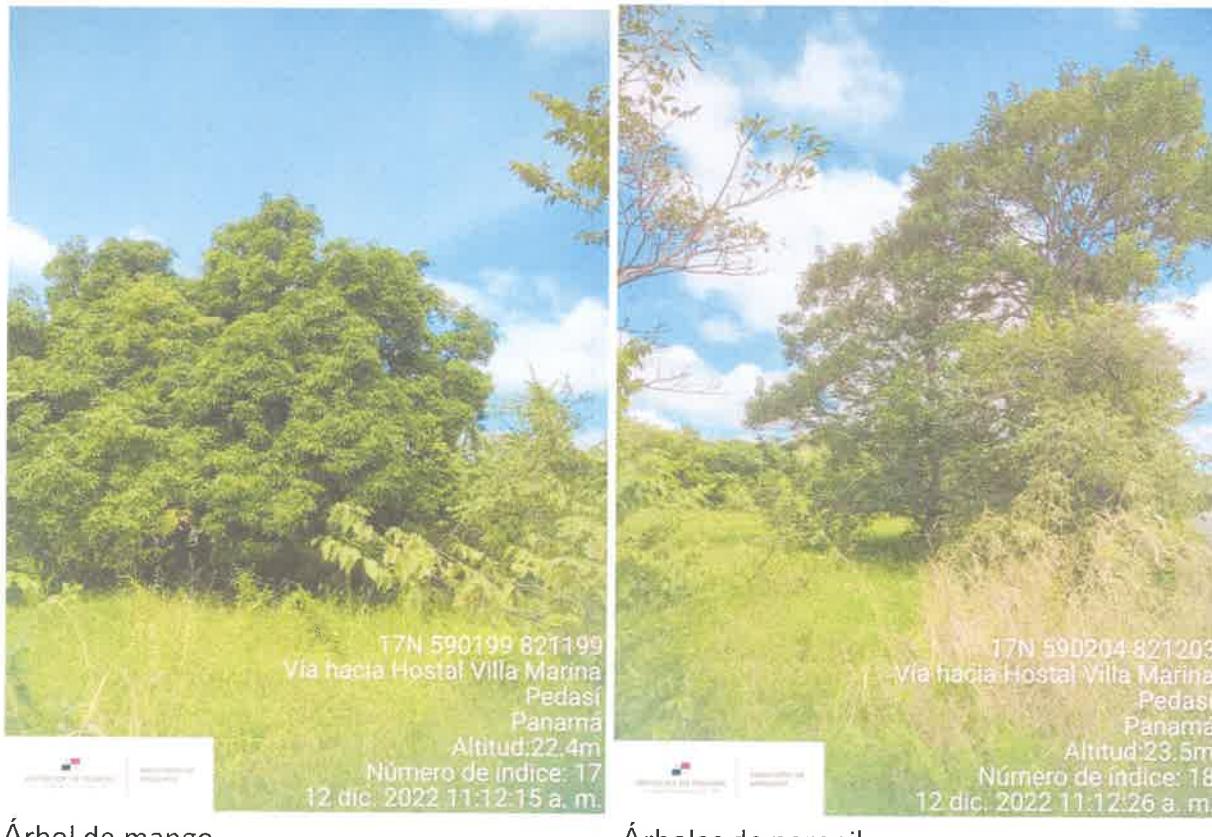
Figura N° 10. Foto de árboles de diferentes especies, observados en la zona de herbáceas con árboles dispersos, dentro de la finca 32267.

Árbol de mango

Árboles de peronil
