ASUNTO: INFORME DE INSPECCIÓN TÉCNICA PROYECTO “CACAO PANAMÁ”

## INFORME TÉCNICO DE INSPECCIÓN No. 008-2023 BV.

<b>Proyecto:</b>	<b>“CACAO PANAMÁ”</b>	<b>CATEGORIA</b>	<b>III</b>
<b>Promotor:</b>	NEXT GENERATION FARMS, CORP		
<b>Localización del Proyecto:</b>	CORREGIMIENTO DE MIGUEL DE LA BORDA Y COCLÉ DEL NORTE, DISTRITO DE DONOSO, PROVINCIA DE COLÓN		
<b>Fecha de inspección:</b>	23 AL 27 DE ENERO DE 2023.		
<b>Fecha del Informe:</b>	10 DE FEBRERO 2023		
<b>Participantes 23 al 27 de Enero de 2023:</b>	<b>MiAMBIENTE-COLÓN</b> Soledad Batista J./SEEIA César Conte/SOF Manuel Zúñiga/Áreas Protegidas Isabel González/ <b>MIAMBIENTE-CENTRAL</b> Alfonso Martínez/DEIA Johny Pardo/DICOMAR Samira Kiwan/DICOMAR Joel Jaramillo/Jefe de Conservación de Suelos SSH Jorge Aizprua/DIFOR Adrián Jiménez/Áreas Protegidas y Biodiversidad <b>OTRAS INSTITUCIONES</b> José Dimas González/Evaluación AMP Armando Solís/MIDA Rogelio Caballero/ATP <b>PROMOTOR/CONSULTOR</b> Edwin Velásquez/Representante Promotor

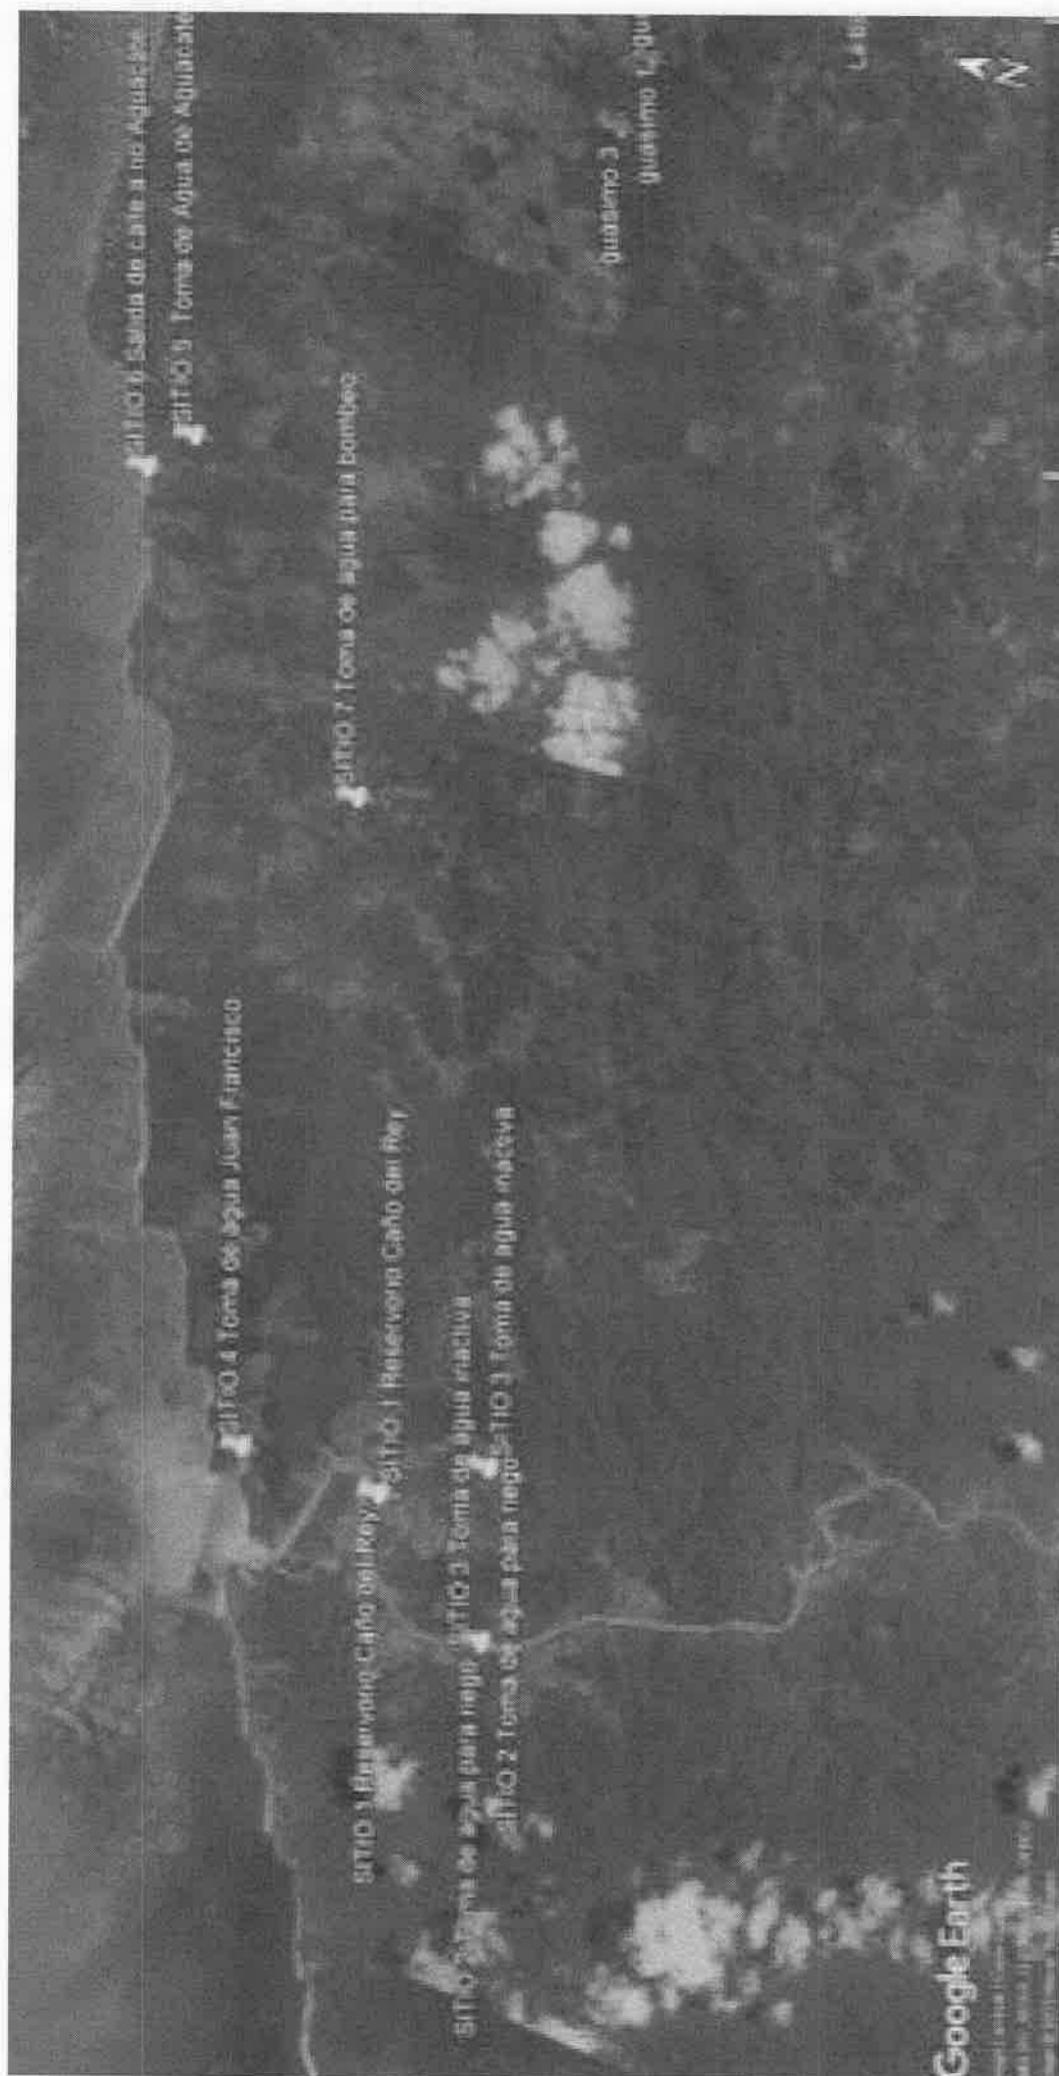
# IMAGEN DEI, RECORRIDO DE LA INSPECCIÓN (Google Earth) SEGURIDAD HIDRÁULICA

posiblemente corresponda al área de a climatización según el Plano NR.1 Sistemas de, Plantas e Infraestructuras. Se ubica en las coordenadas 554099-1007168.
