**MEMORANDO-SEEIA-037-1603-2023**

**ASUNTO:** BORRADOR DE RESOLUCIÓN DE APROBACIÓN

INFORME TÉCNICO DE INSPECCIÓN No. 001-2023.

<b>Proyecto:</b>	PLAZA COMERCIAL	CATEGORIA I
<b>Promotor:</b>	MARIO JET LO	
<b>Localización del Proyecto:</b>	CORREGIMIENTO DE BUENA VISTA, DISTRITO DE COLÓN, PROVINCIA DE COLÓN.	
<b>Fecha de inspección:</b>	3 DE FEBRERO DE 2023	
<b>Fecha del Informe:</b>	3 DE FEBRERO DE 2023	
<b>Participantes día 19 de Diciembre del 2022:</b>	MiAMBIENTE Soledad Batista J.../SEEIA Alcibiades De León / SOF Isabel González/SSH

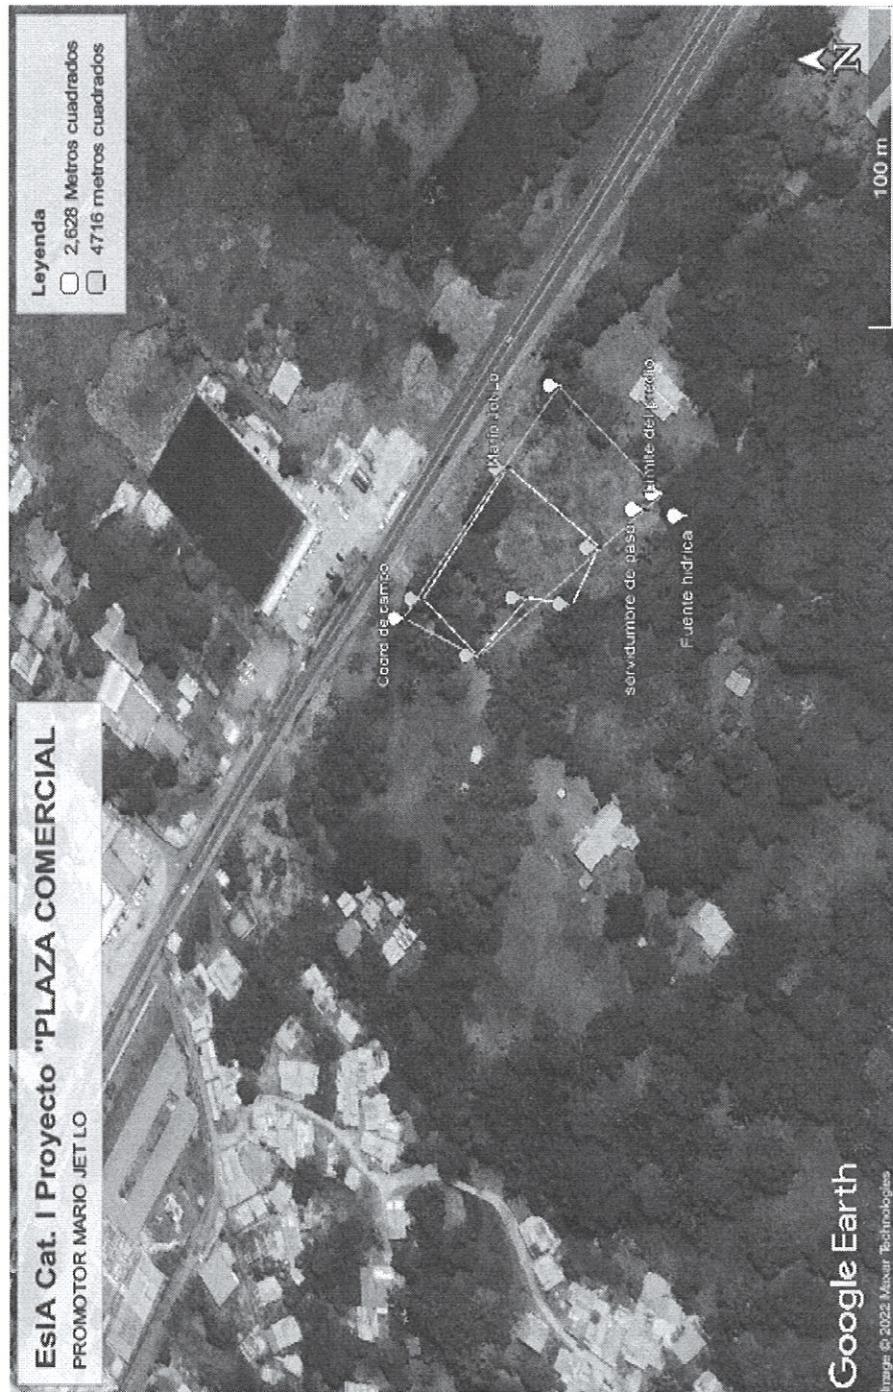
**MAPA DE UBICACIÓN DEL PROYECTO  
“PLAZA COMERCIAL”, Promotor Mario Jet Lo**

- *Nota: Se adjunta el mapa de ubicación del proyecto, en base a las coordenadas del EsIA y las coordenadas levantadas en camp. Se adiciona coordenadas del tanque séptico con el objetivo de precisar el punto de descarga.*

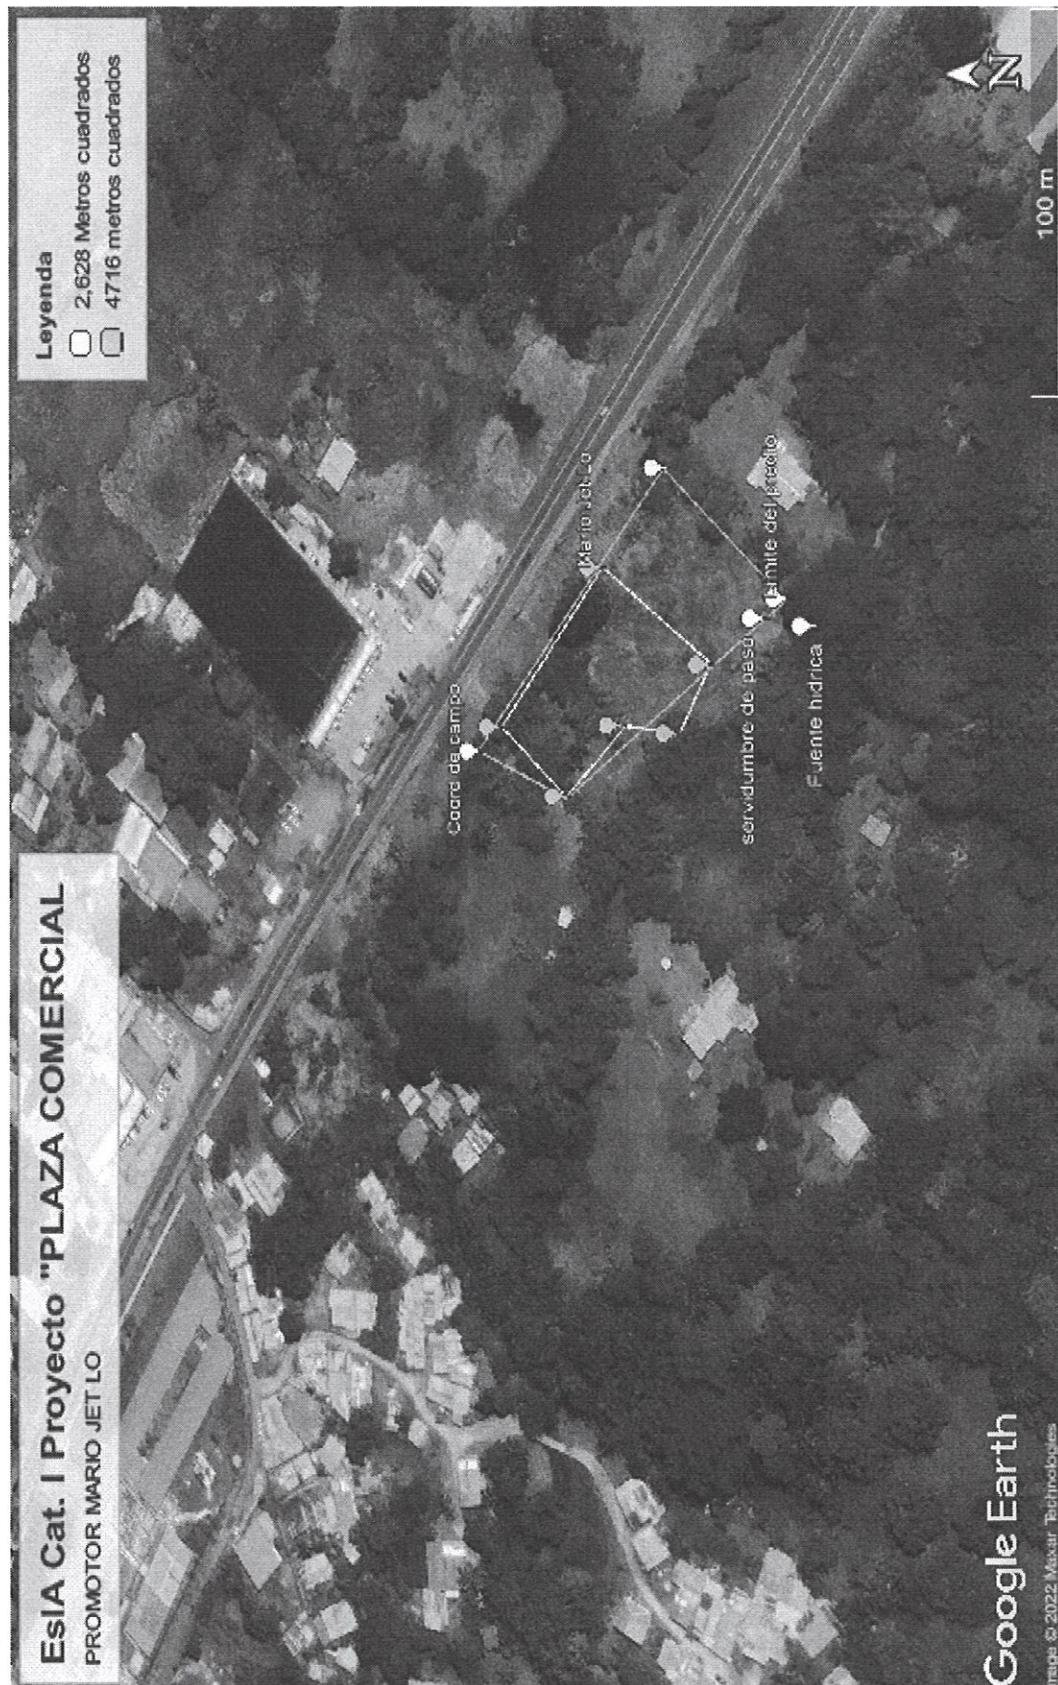
**VII. IMAGEN DEL RECORRIDO DE LA INSPECCIÓN (Google Earth)**

- El área del proyecto presenta componentes ambientales de baja significancia debido a que el globo de terreno es un área intervenida, compuesta su vegetación por gramínea, palmas, y algunos árboles dispersos la cual coincide según el personal de la Sección Forestal en lo establecido en el documento, sin embargo en la descripción no se indica la cantidad de árboles que serán afectados durante la construcción del proyecto. Por otro lado se observaron árboles talados que no cuenta con el permiso según lo indicado en la página 36. Por la ubicación del sitio no se observó fauna silvestre y fuentes hídricas superficiales. Se debe dejar en claro cuáles son los árboles y la superficie de gramínea que será afectados para calcular el pago de indemnización ecológica. De igual forma es necesario que cuenten con los permisos de uso servidumbre de la calle así como el detalle de la obra en cause que será realizada para el relleno y la laguna existente.
