MEMORANDO-DRCL-SEEIA-028-1005-2023

ASUNTO: REMISIÓN DE INFORME DE INSPECCIÓN Y EVALUACIÓN

INFORME TÉCNICO DE INSPECCIÓN No. 025-2023

Proyecto:	"ESTUDIO, DISEÑO, CONSTRUCCIÓN Y FINANCIAMIENTO DEL VIADUCTO VEHÍCULAR Y PASO A DESNIVEL CON SUS ACCESOS A LA AUTOPISTA PANAMÁ – COLÓN Y 4 RETORNOS A NIVEL SOBRE LA AVE. BOYD ROOSEVELT (CARR. TRANSÍSTMICA)"	Categoría:	II
Promotor:	MINISTERIO DE OBRAS PÚBLICAS		
	CORREGIMIENTO DE LIMÓN, DISTRITO DE COLÓN, PROVINCIA DE COLÓN, SECTOR QUEBRADA ANCHA		
Fecha de inspección:	10 DE MAYO DE 2023		
Fecha del Informe:	10 DE MAYO DE 2023		
Participantes: día 14 de marzo de 2023	MiAMBIENTE Isabel González/SSH César Conte/SOF Soledad Batista J./SEEIA AUTORIDAD DEL CANAL DE PANAMÁ Victoriano Jackson Palma PROMOTOR José King/Transeq Estrella Aneth Méndez/ ITS Consultores

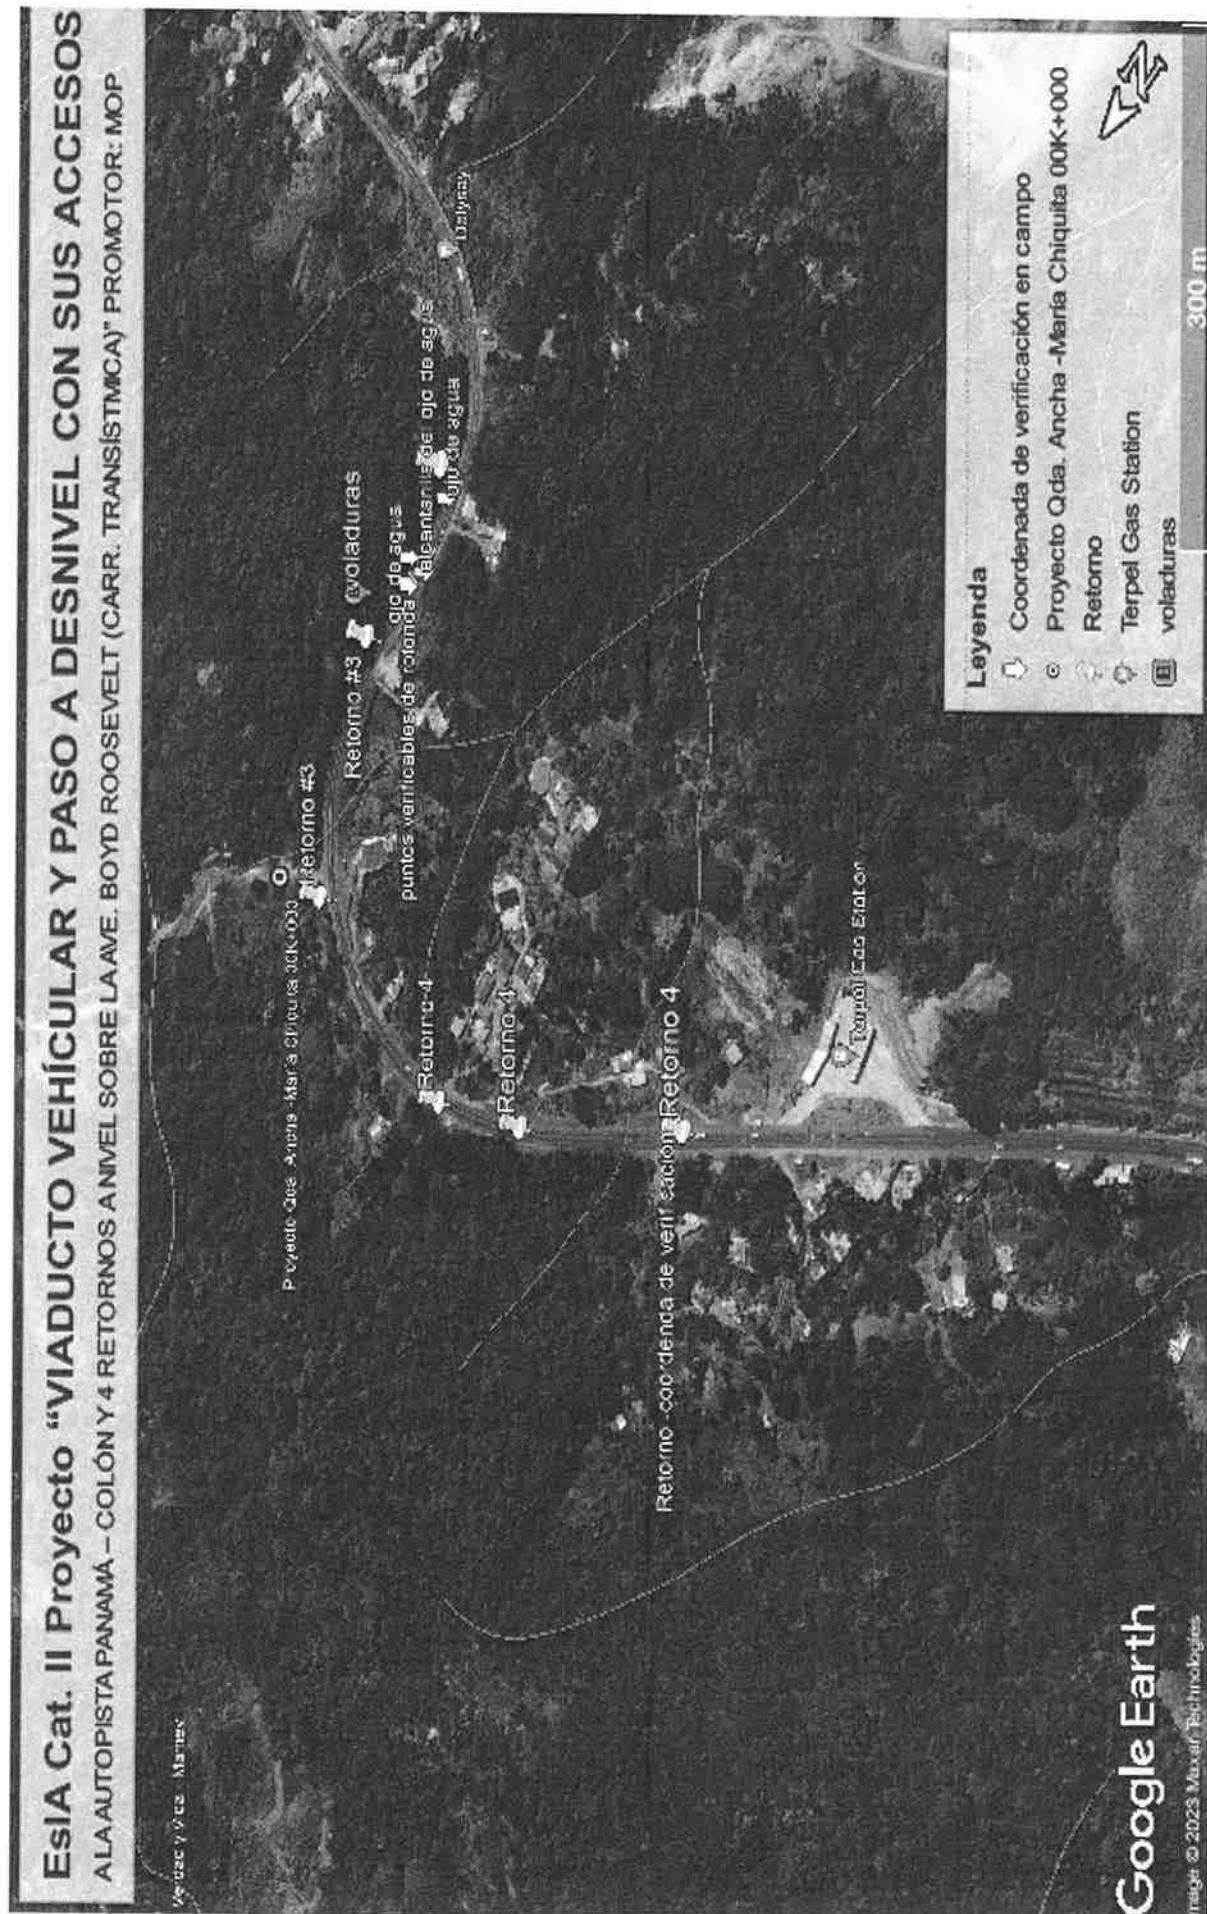
VII. IMAGEN DEL RECORRIDO DE LA INSPECCIÓN (Google Earth)

ESIA Cat. II Proyecto "VIADUCTO VEHICULAR Y PASO A DESNIVEL CON SUS ACCESOS

ALA AUTOPISTA PANAMÁ - COLÓN Y 4 RETORNOS A NIVEL SOBRE LA AVE. BOYD ROOSEVELT (CARR. TRANSISTMICA) PROMOTOR: MOP
