## MEMORANDO-DRCL-SEEIA-033-3005-2023

ASUNTO: Informe regional de inspección

**INFORME TÉCNICO DE INSPECCIÓN No. 028-2023.**

<b>Proyecto:</b>	“NUEVO SISTEMA DE ABASTECIMIENTO DE AGUA POTABLE PARA LAS COMUNIDADES DE PALMAS BELLAS, NUEVO CHAGRES, SALUD Y PIÑA – COSTA ABAJO DE COLÓN”	<b>Categoría:</b>	II
<b>Promotor:</b>	INSTITUTO DE ACUEDUCTOS Y ALCANTARILLADOS NACIONALES (IDAAN)  CORREGIMIENTO DE SALUD, PALMAS BELLAS, CHAGRES, PIÑA, DISTRITO CHAGRES, PROVINCIA DE COLÓN.		
<b>Fecha de inspección:</b>	9 DE MAYO DE 2023.		
<b>Fecha del Informe:</b>	26 DE MAYO DE 2023.		
<b>Participantes:</b>	<p><b>MiAMBIENTE</b> Miguel Gómez/ SEEIA Yinette Velásquez/ SF Isabel González / SH</p> <p><b>INSTITUCIÓN PROMOTORA IDAAN</b> Larisette Tello/ IDANN Yamileth Best/ consultora David Velasco/ consultor Carlos Magallón/ Contratista</p> <p><b>SINAPROC</b> Jaime Ospino/ Director Rgional</p>

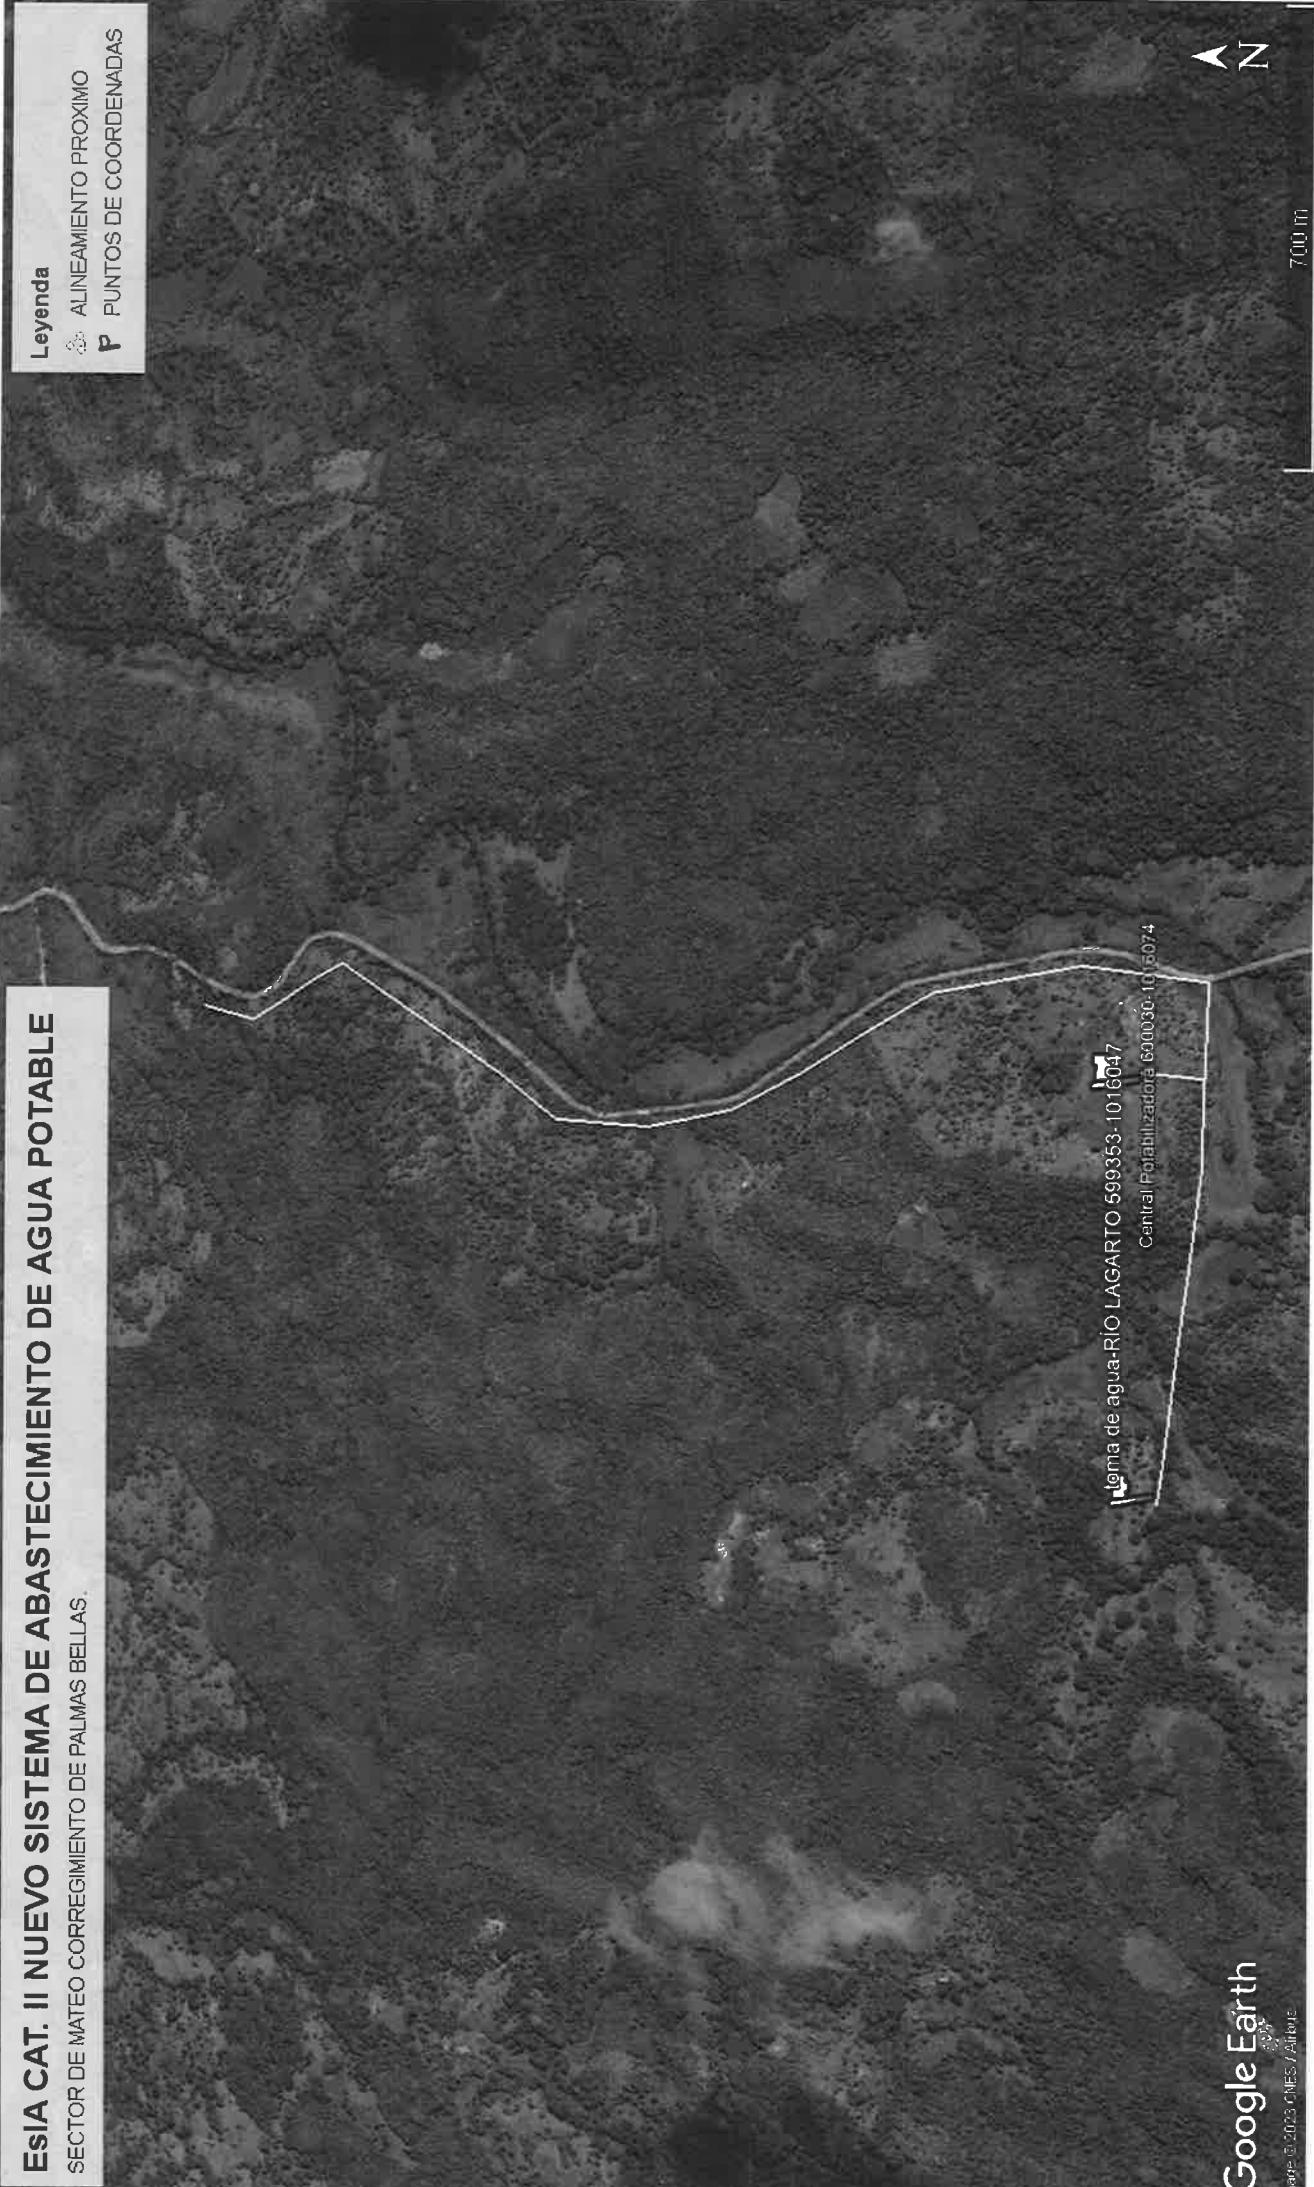
**EsIA CAT. II NUEVO SISTEMA DE ABASTECIMIENTO DE AGUA POTABLE**  
SECTOR DE MATEO CORREGIMIENTO DE PALMAS BELLAS.

- Se recorrió el corregimiento de Palmas Bellas, específicamente el sector de Mateo, lugar donde se ubica el cauce del río Lagarto; se caracteriza por estar altamente incidido por actividades ganaderas de las fincas ubicadas en el área circundante.

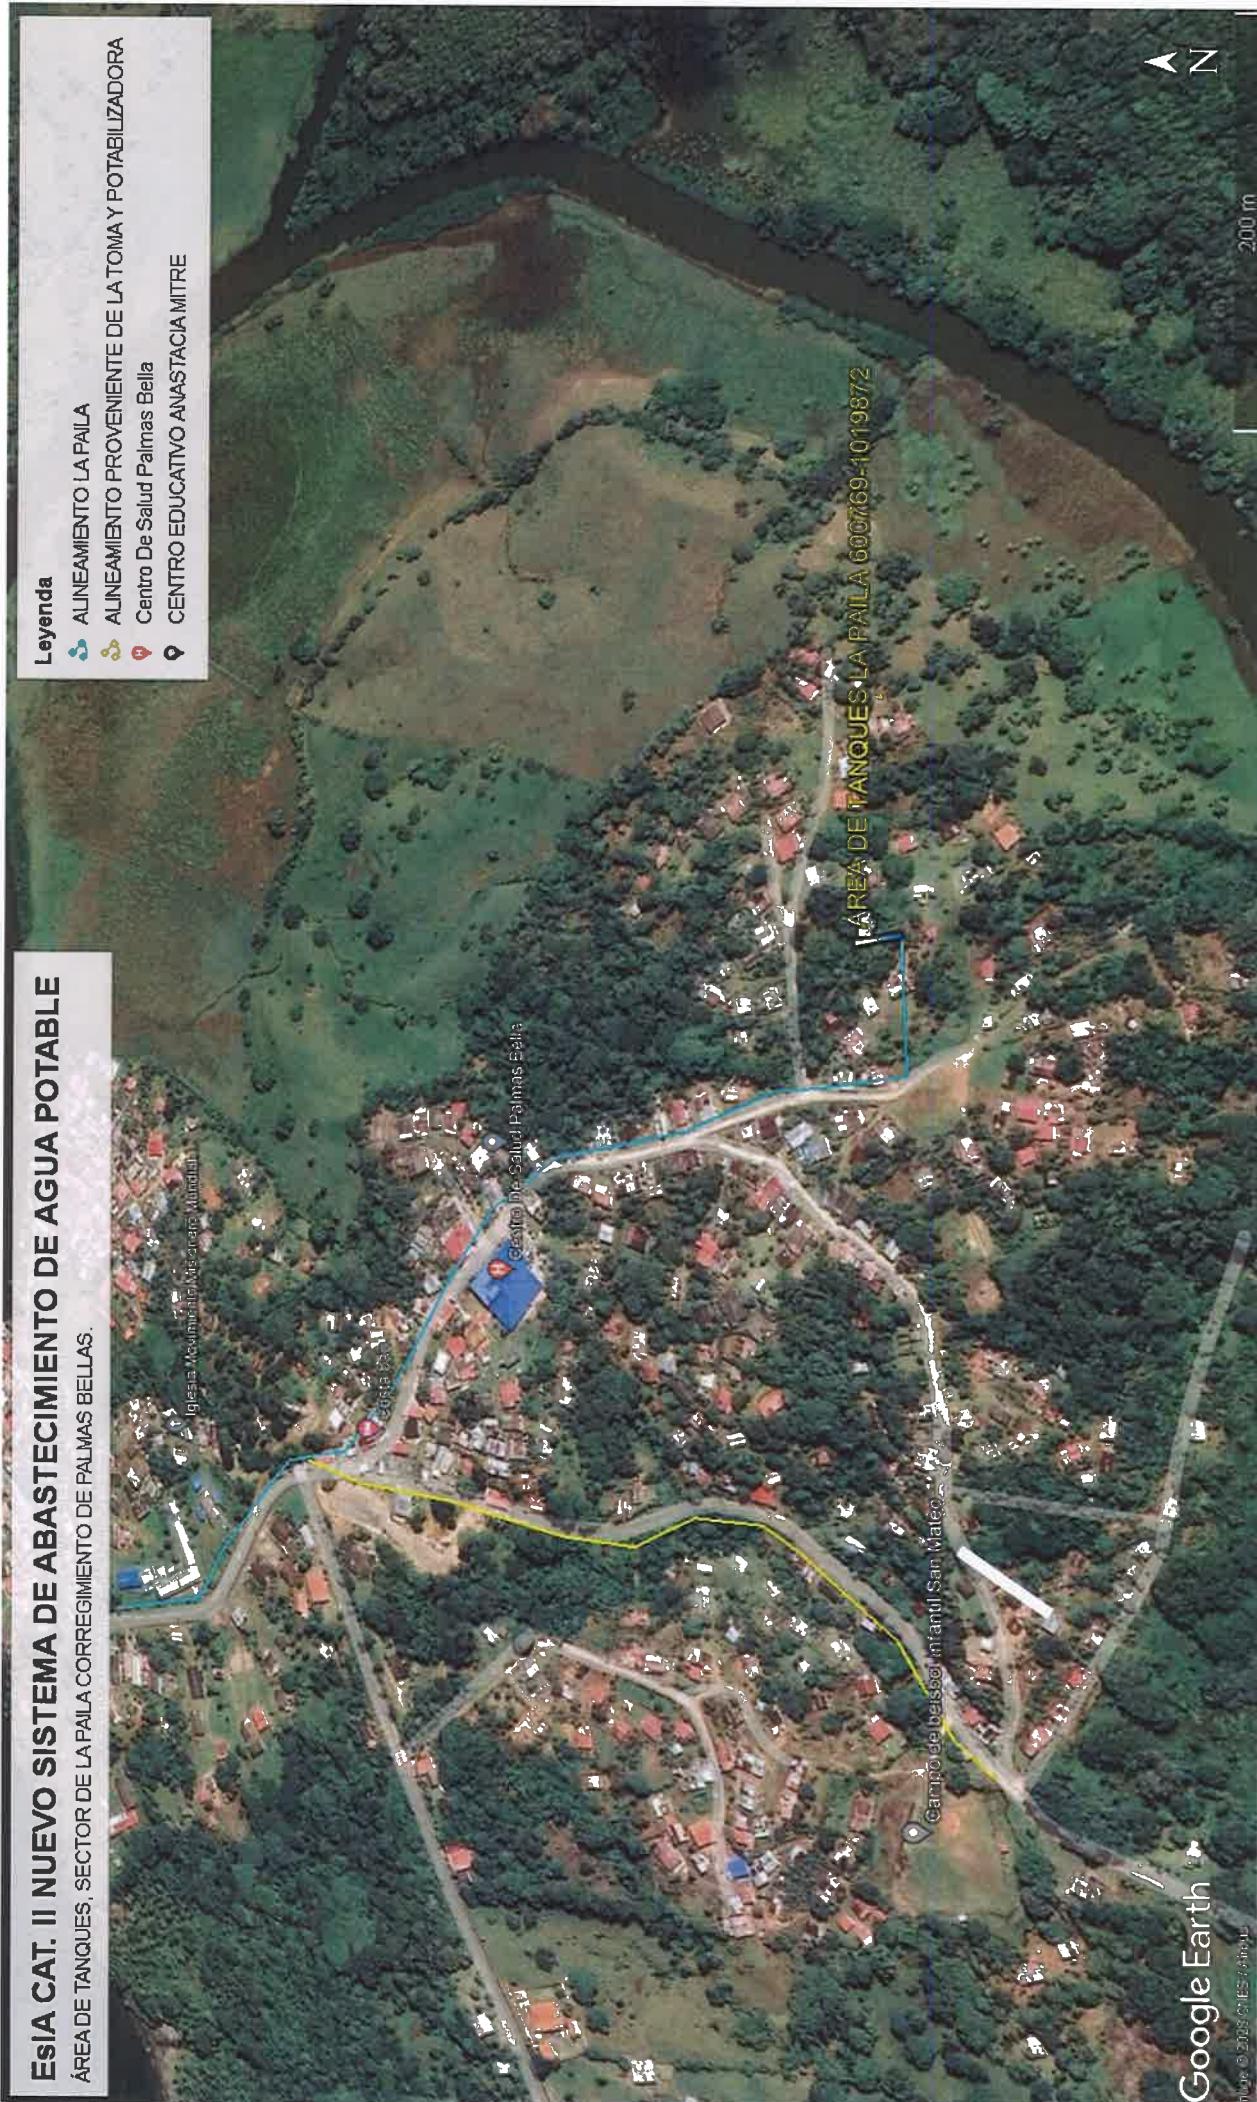
## ÁREA DE TANQUES, SECTOR DE LA PAJALA CORREGIMIENTO DE PALMAS BELLAS.

- Siguiendo la ruta del corregimiento de Palmas Bellas, nos trasladamos al área de tanques de reservas en el sector de La Paila, caracterizado por las cercanías de residencias a aproximadamente 4 metros de distancias.

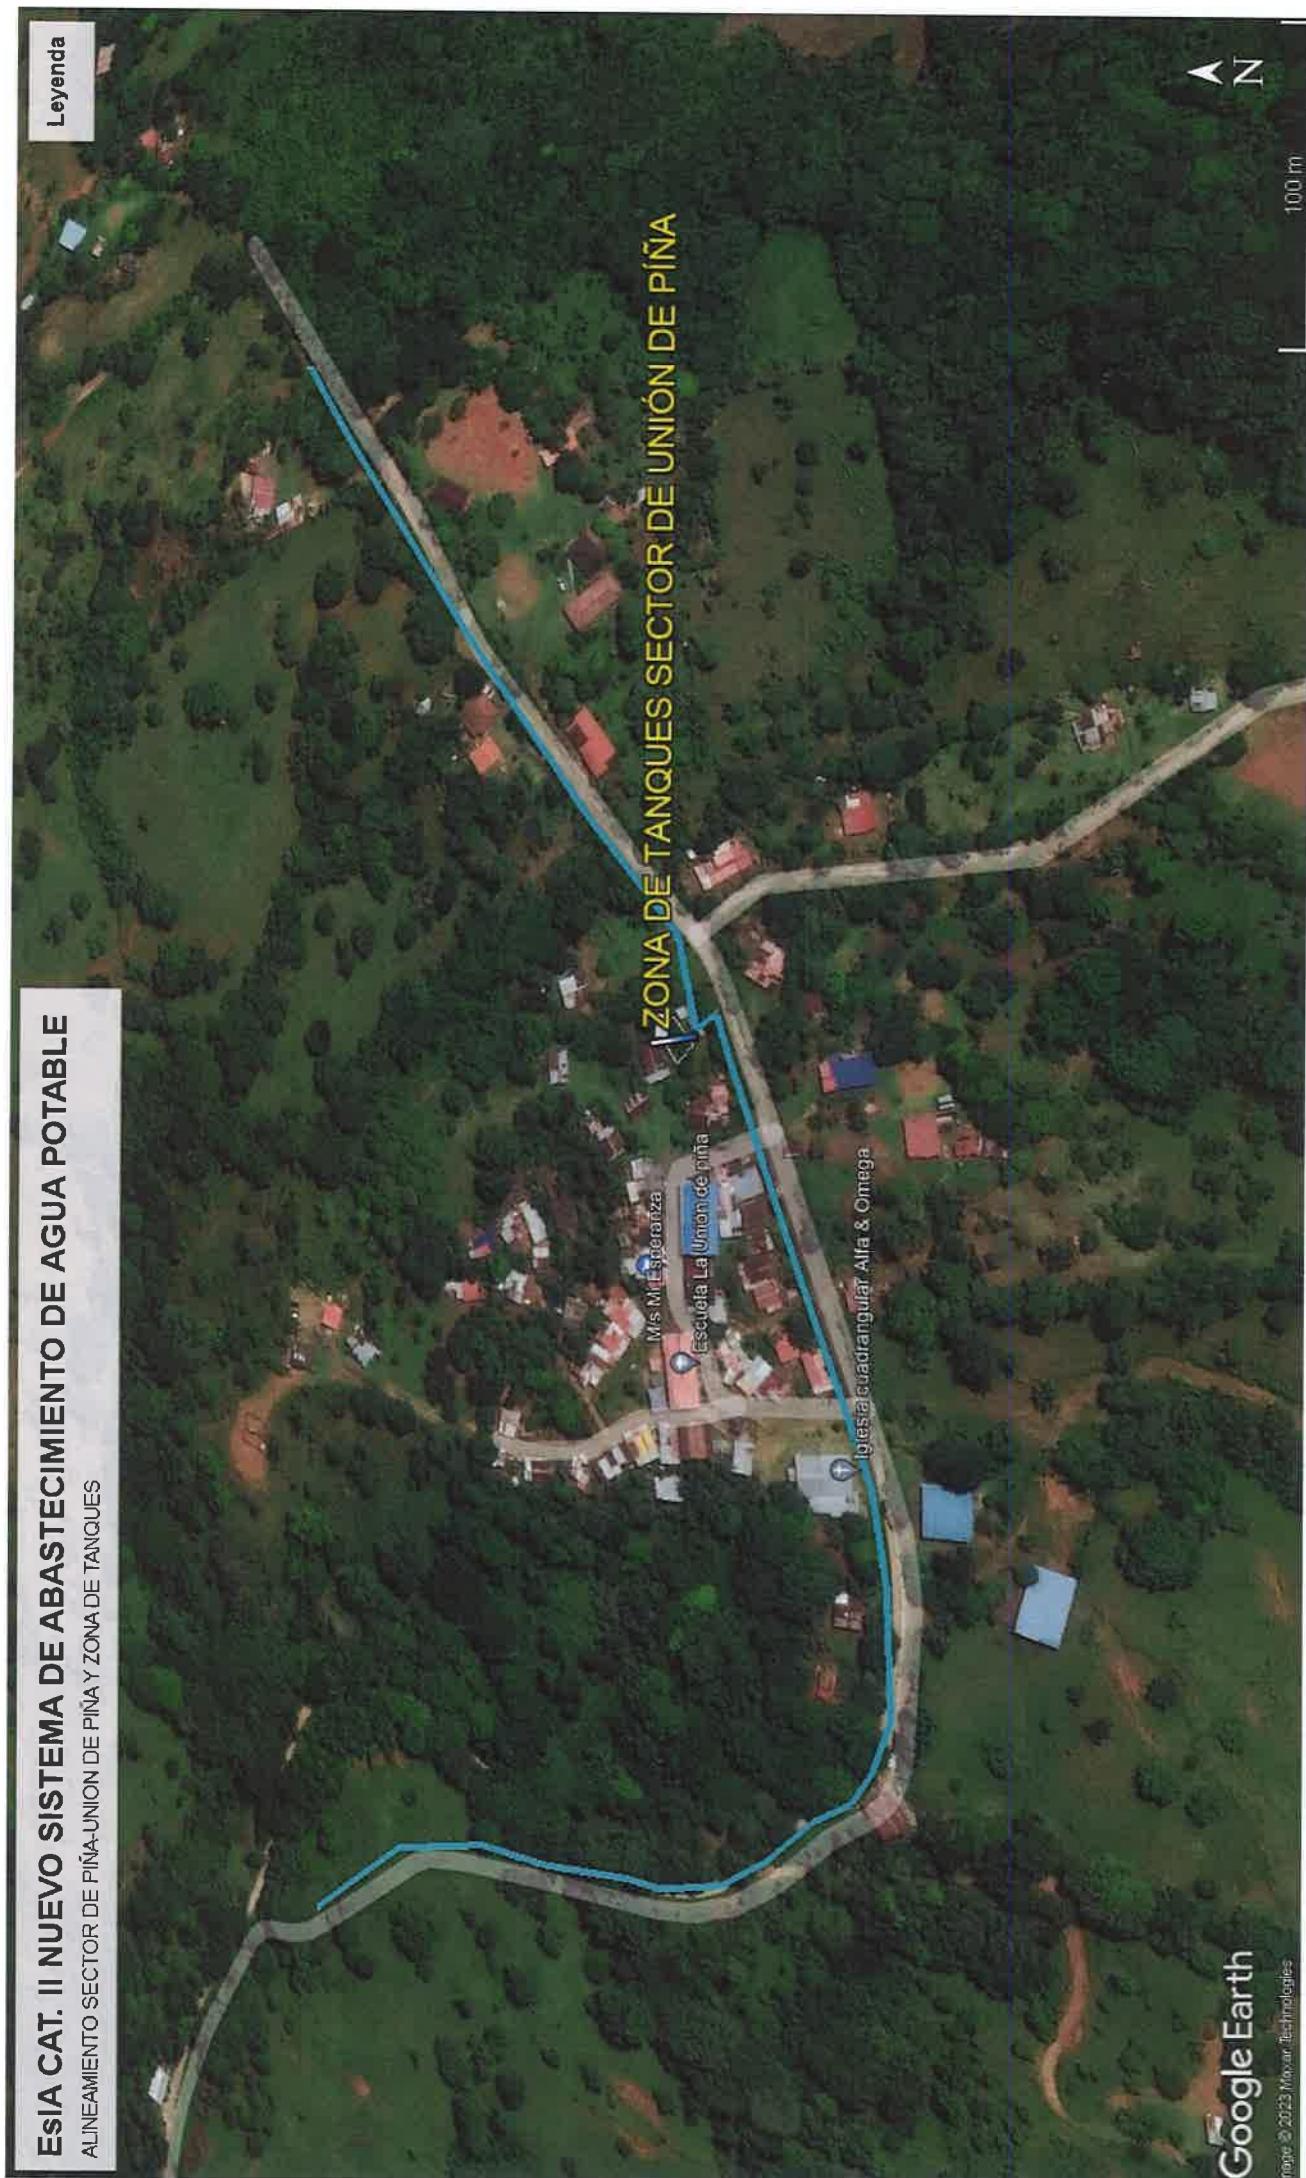
**EsIA CAT. II NUEVO SISTEMA DE ABASTECIMIENTO DE AGUA POTABLE**  
ALINEAMIENTO SECTOR DE PIÑA-UNIÓN DE PIÑA Y ZONA DE TANQUES

- Por último llegamos al sector de Unión de Piña, corregimiento de Piña (área de tanques de almacenamiento), está caracterizado por ser una zona altamente intervenida donde el tanque actual colinda con residencias a una distancia aproximada de 3 a 4 metros.
