MEMORANDO
DSH-503-2023

ASUNTO: **“Envío del INFORME TÉCNICO DSH No. 103-2023”**

INFORME TÉCNICO DSH No. 103-2023

Tipo de Inspección	Inspección Técnica.
Proyecto	“MATADERO PECUARIO DE CHEPO”/ Categoría II.
Promotor	Sociedad EMPRESA SERVICIOS INDUSTRIALES PECUARIOS DE CHEPO, S.A.
Representante Legal	Evelio Peralta.
Ubicación del proyecto	Corregimiento y distrito de Chepo, provincia de Panamá.
Nombre y No. de la Cuenca donde se ubica el proyecto	Cuenca Hidrográfica del Río Bayano (cuenca No. 148).
Fecha de la Inspección	25 de mayo de 2023.
Fecha de Elaboración del Informe	7 de junio de 2023.
Participantes en la Inspección	<ul style="list-style-type: none"> • Dirección de Seguridad Hídrica <ul style="list-style-type: none"> • Victoria Hurtado - Técnica del Departamento de Recursos Hídricos. • Dirección de Evaluación de Impacto Ambiental <ul style="list-style-type: none"> • Yajaira Chung Pan – Técnica Evaluadora de Estudios de Impacto Ambiental. • Karen Salazar – Técnica Evaluadora de Estudios de Impacto Ambiental. • Dirección Regional de Panamá Este <ul style="list-style-type: none"> • José Jaramillo – Técnico de la Sección Operativa Evaluación de Impacto Ambiental. • Rubis Pérez –

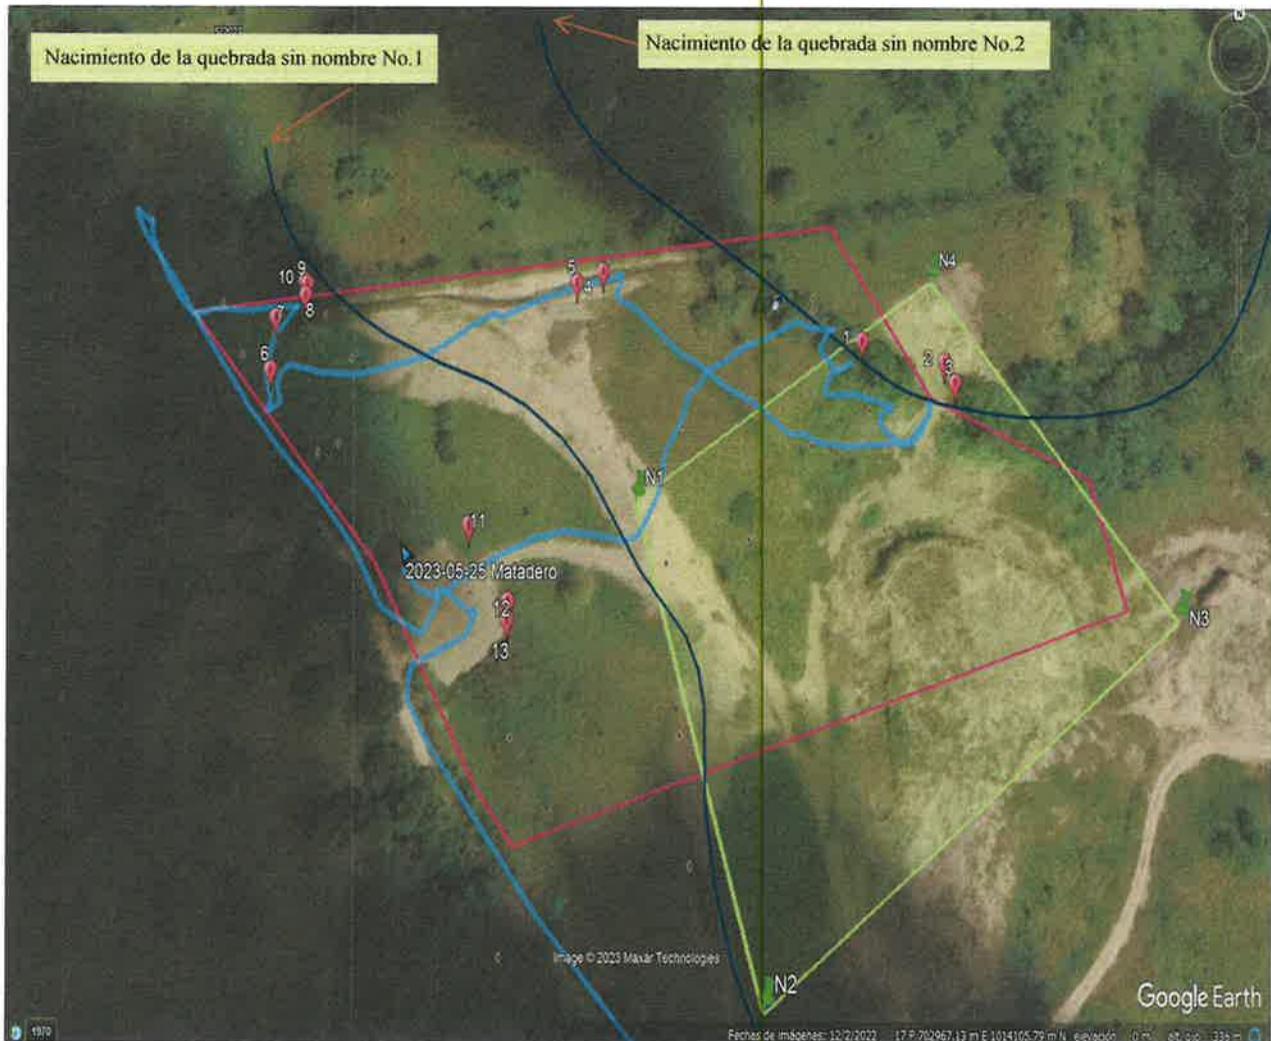
Imagen No. 2. Imagen de Google Earth con el detalle del recorrido realizado en la inspección técnica.

De acuerdo a lo detallado en el Informe Técnico DSH No. 070-2023 fechado el 15 de mayo de 2023, para el análisis técnico de la inspección, se continuará utilizando la escala de la red de drenaje en 25K, y la denominación de las quebradas sin nombre como quebrada sin nombre No.1 y quebrada sin nombre No.2 (Ver Imagen No. 2).

- El polígono del Proyecto MATADERO PECUARIO DE CHEPO, mantiene secciones que coinciden con el polígono del Proyecto Categoría I - Nivelación de Terreno. Dicho proyecto fue aprobado por medio de la Resolución No. DIEORA-IA-084-2016 de 2 de junio de 2016, para la nivelación de 2 hectáreas de la finca con código de ubicación 8401, folio real No. 118941, al rollo 9741, la cual cuenta con una superficie total de 20 hectáreas + 7588 m² + 25 dm² (Ver Imagen No. 2).
