MINISTERIO DE AMBIENTE
DIRECCION DE INFORMACION AMBIENTAL

INFORME TÉCNICO DE INSPECCIÓN No. 023-2023.

Proyecto:	“ESTUDIOS, DISEÑO, CONFECCIÓN DE PLANOS Y CONSTRUCCIÓN PARA CERCA DE LOS SECTPRES DE COLÓN Y FRANCE FIELD, EN LA ZONA LIBRE DE COLÓN”	Categoría:	II
Promotor:	ZONA LIBRE DE COLÓN		
	CORREGIMIENTO DE BARRIO NORTE, BARRIO SUR, DISTRITO COLÓN, PROVINCIA DE COLÓN.		
Fecha de inspección:	26 DE ABRIL DE 2023.		
Fecha del Informe:	3 DE MAYO DE 2023.		
Participantes:	<p>MiAMBIENTE Miguel Gómez/ SEEIA Cesar Conte/ SF Isabel González / SH</p> <p>EMPRESA PROMOTORA Frank Jiménez / Zona Libre Fernando Díaz / Zona Libre Johana De Alba / CODESA</p>

INFORME TÉCNICO DE INSPECCIÓN
No. SSH-IA-009 2804-2023

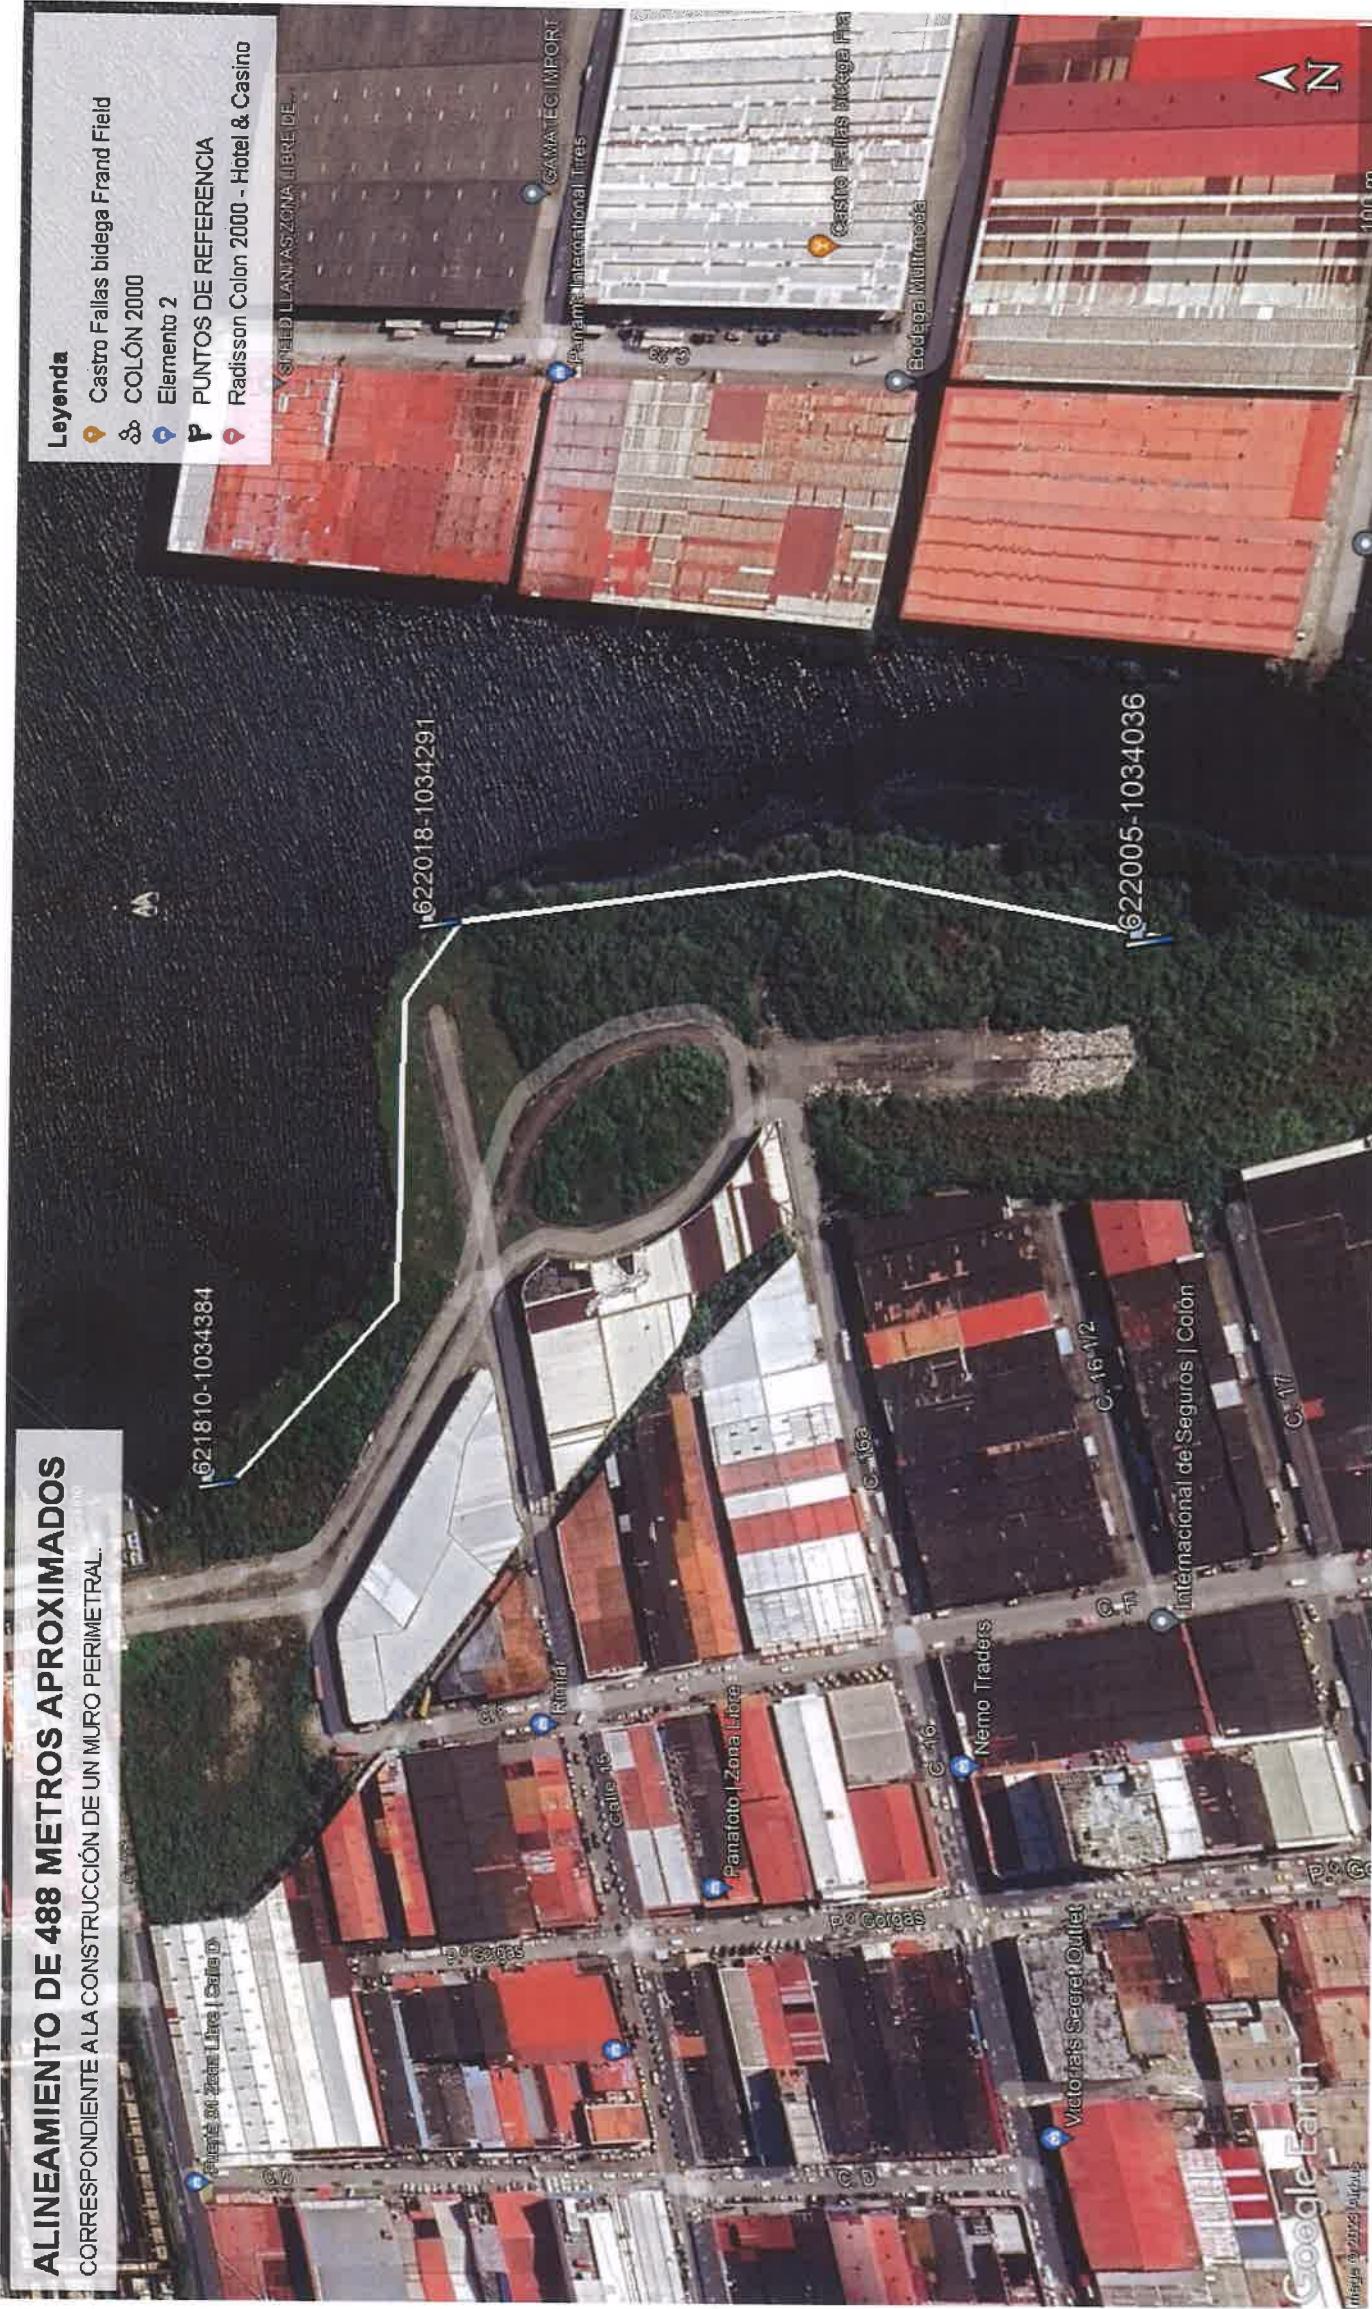
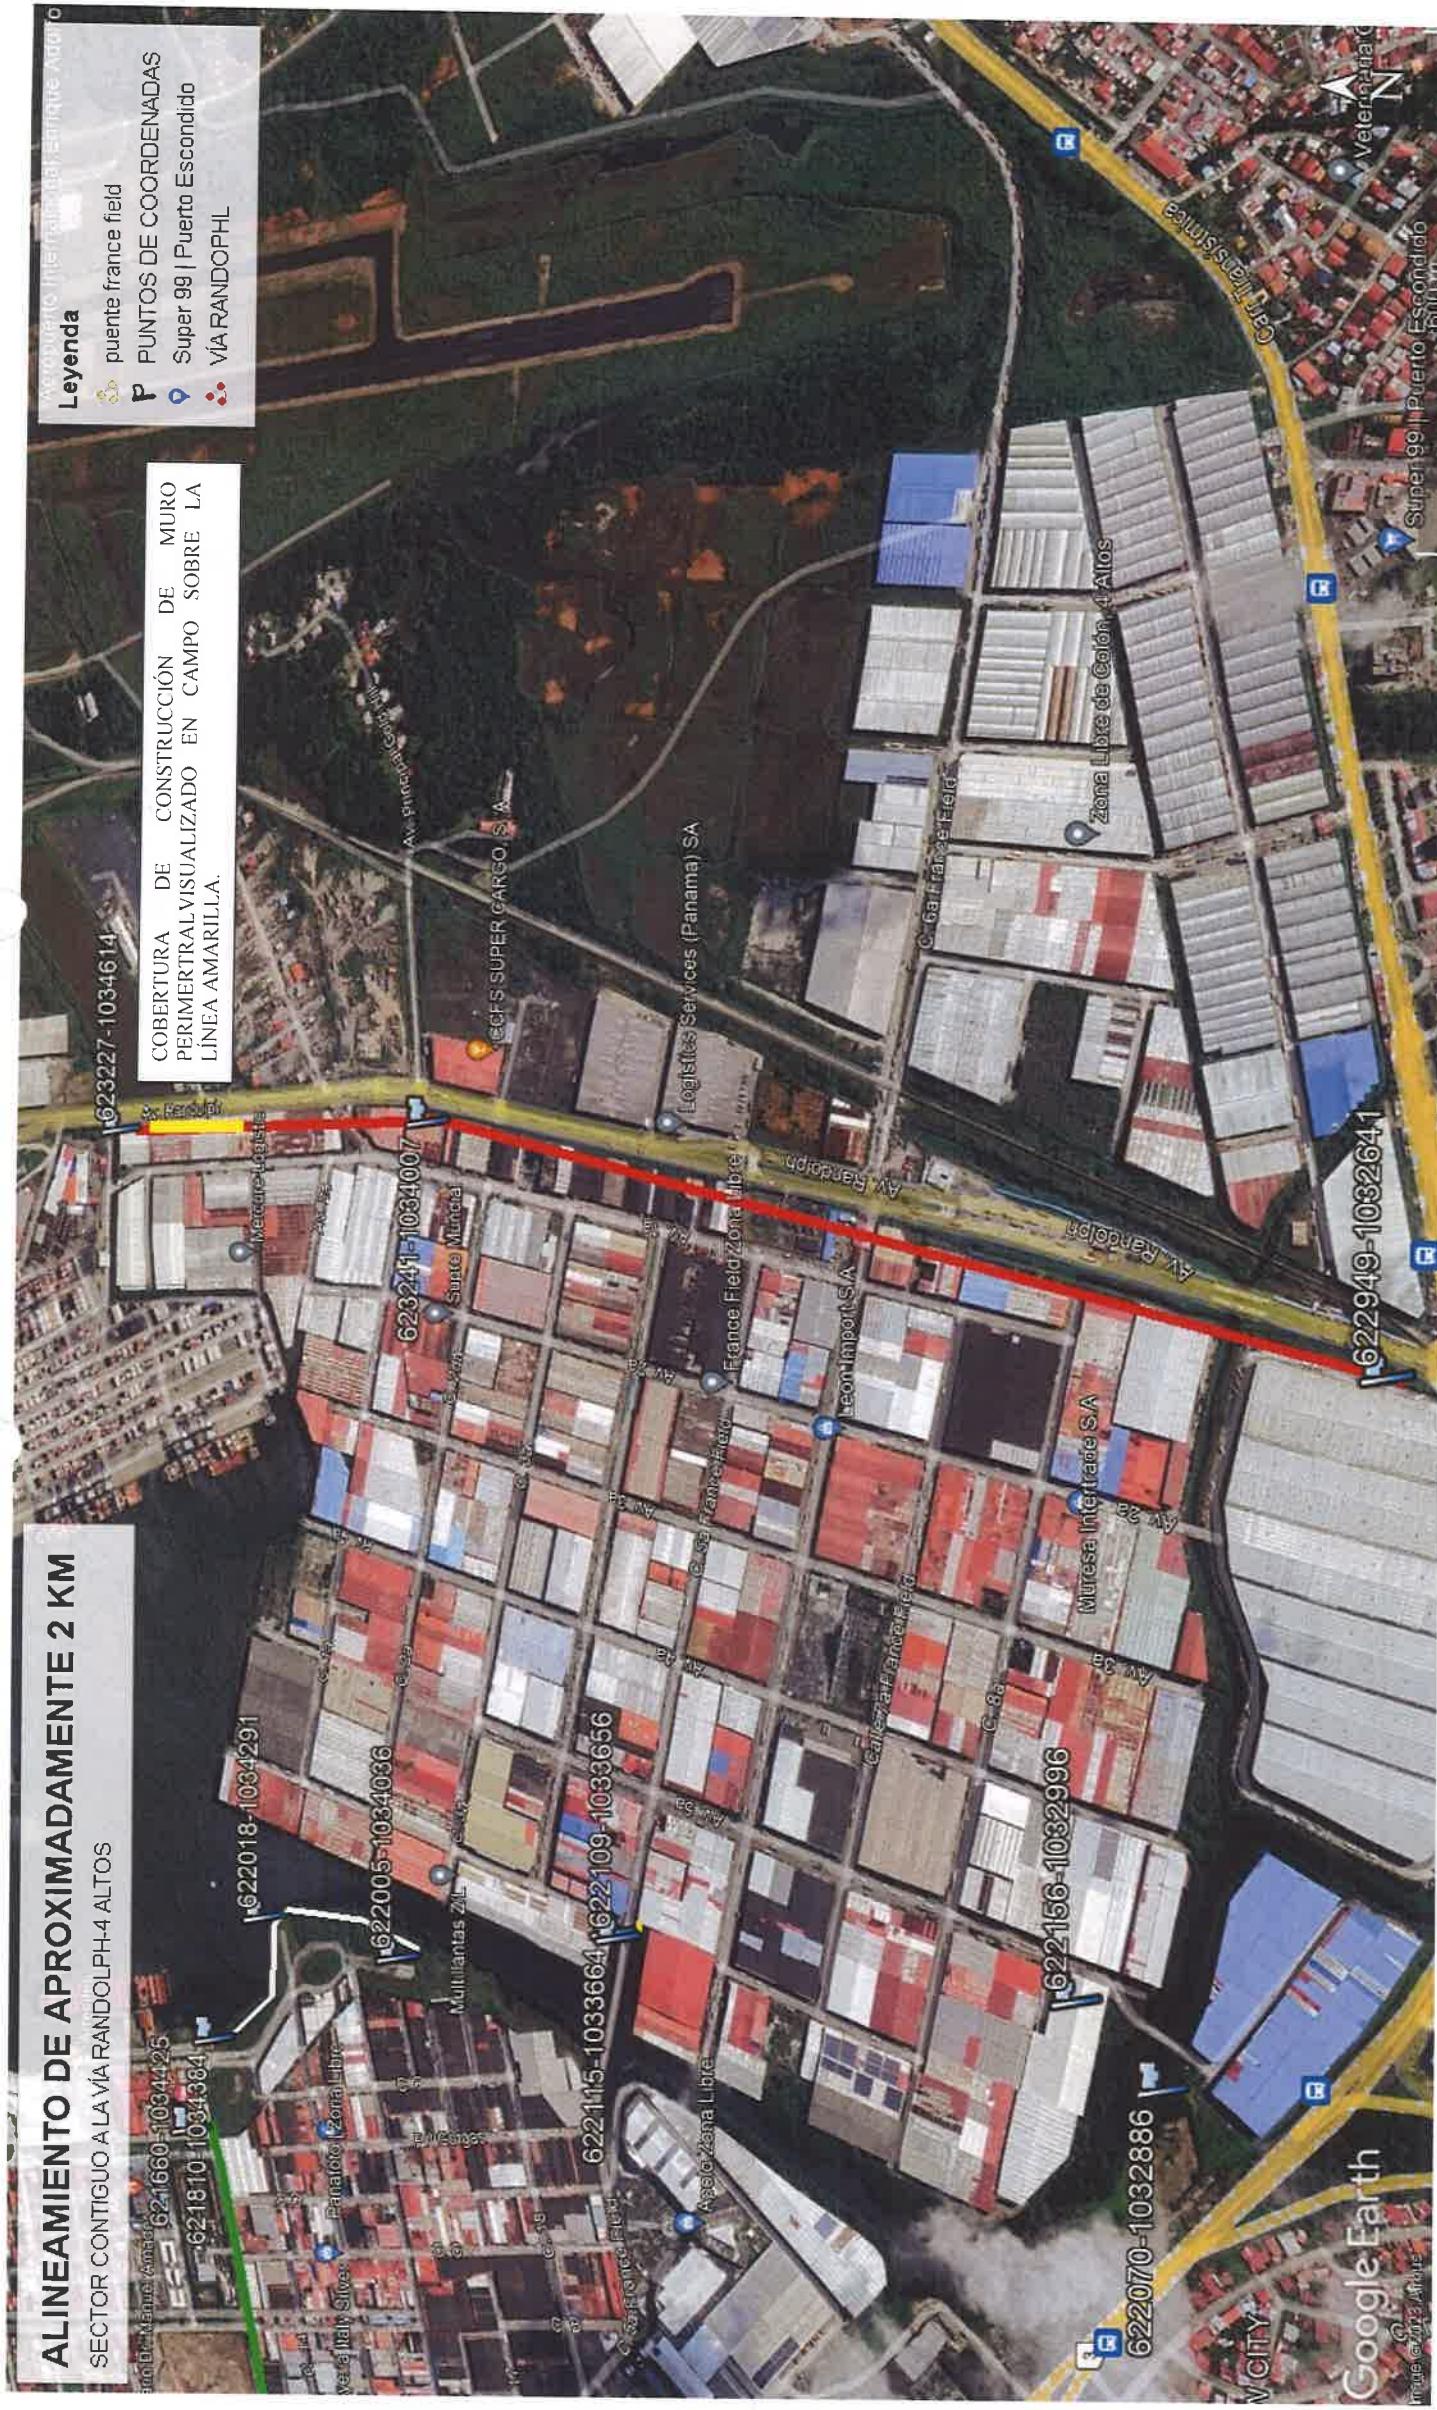
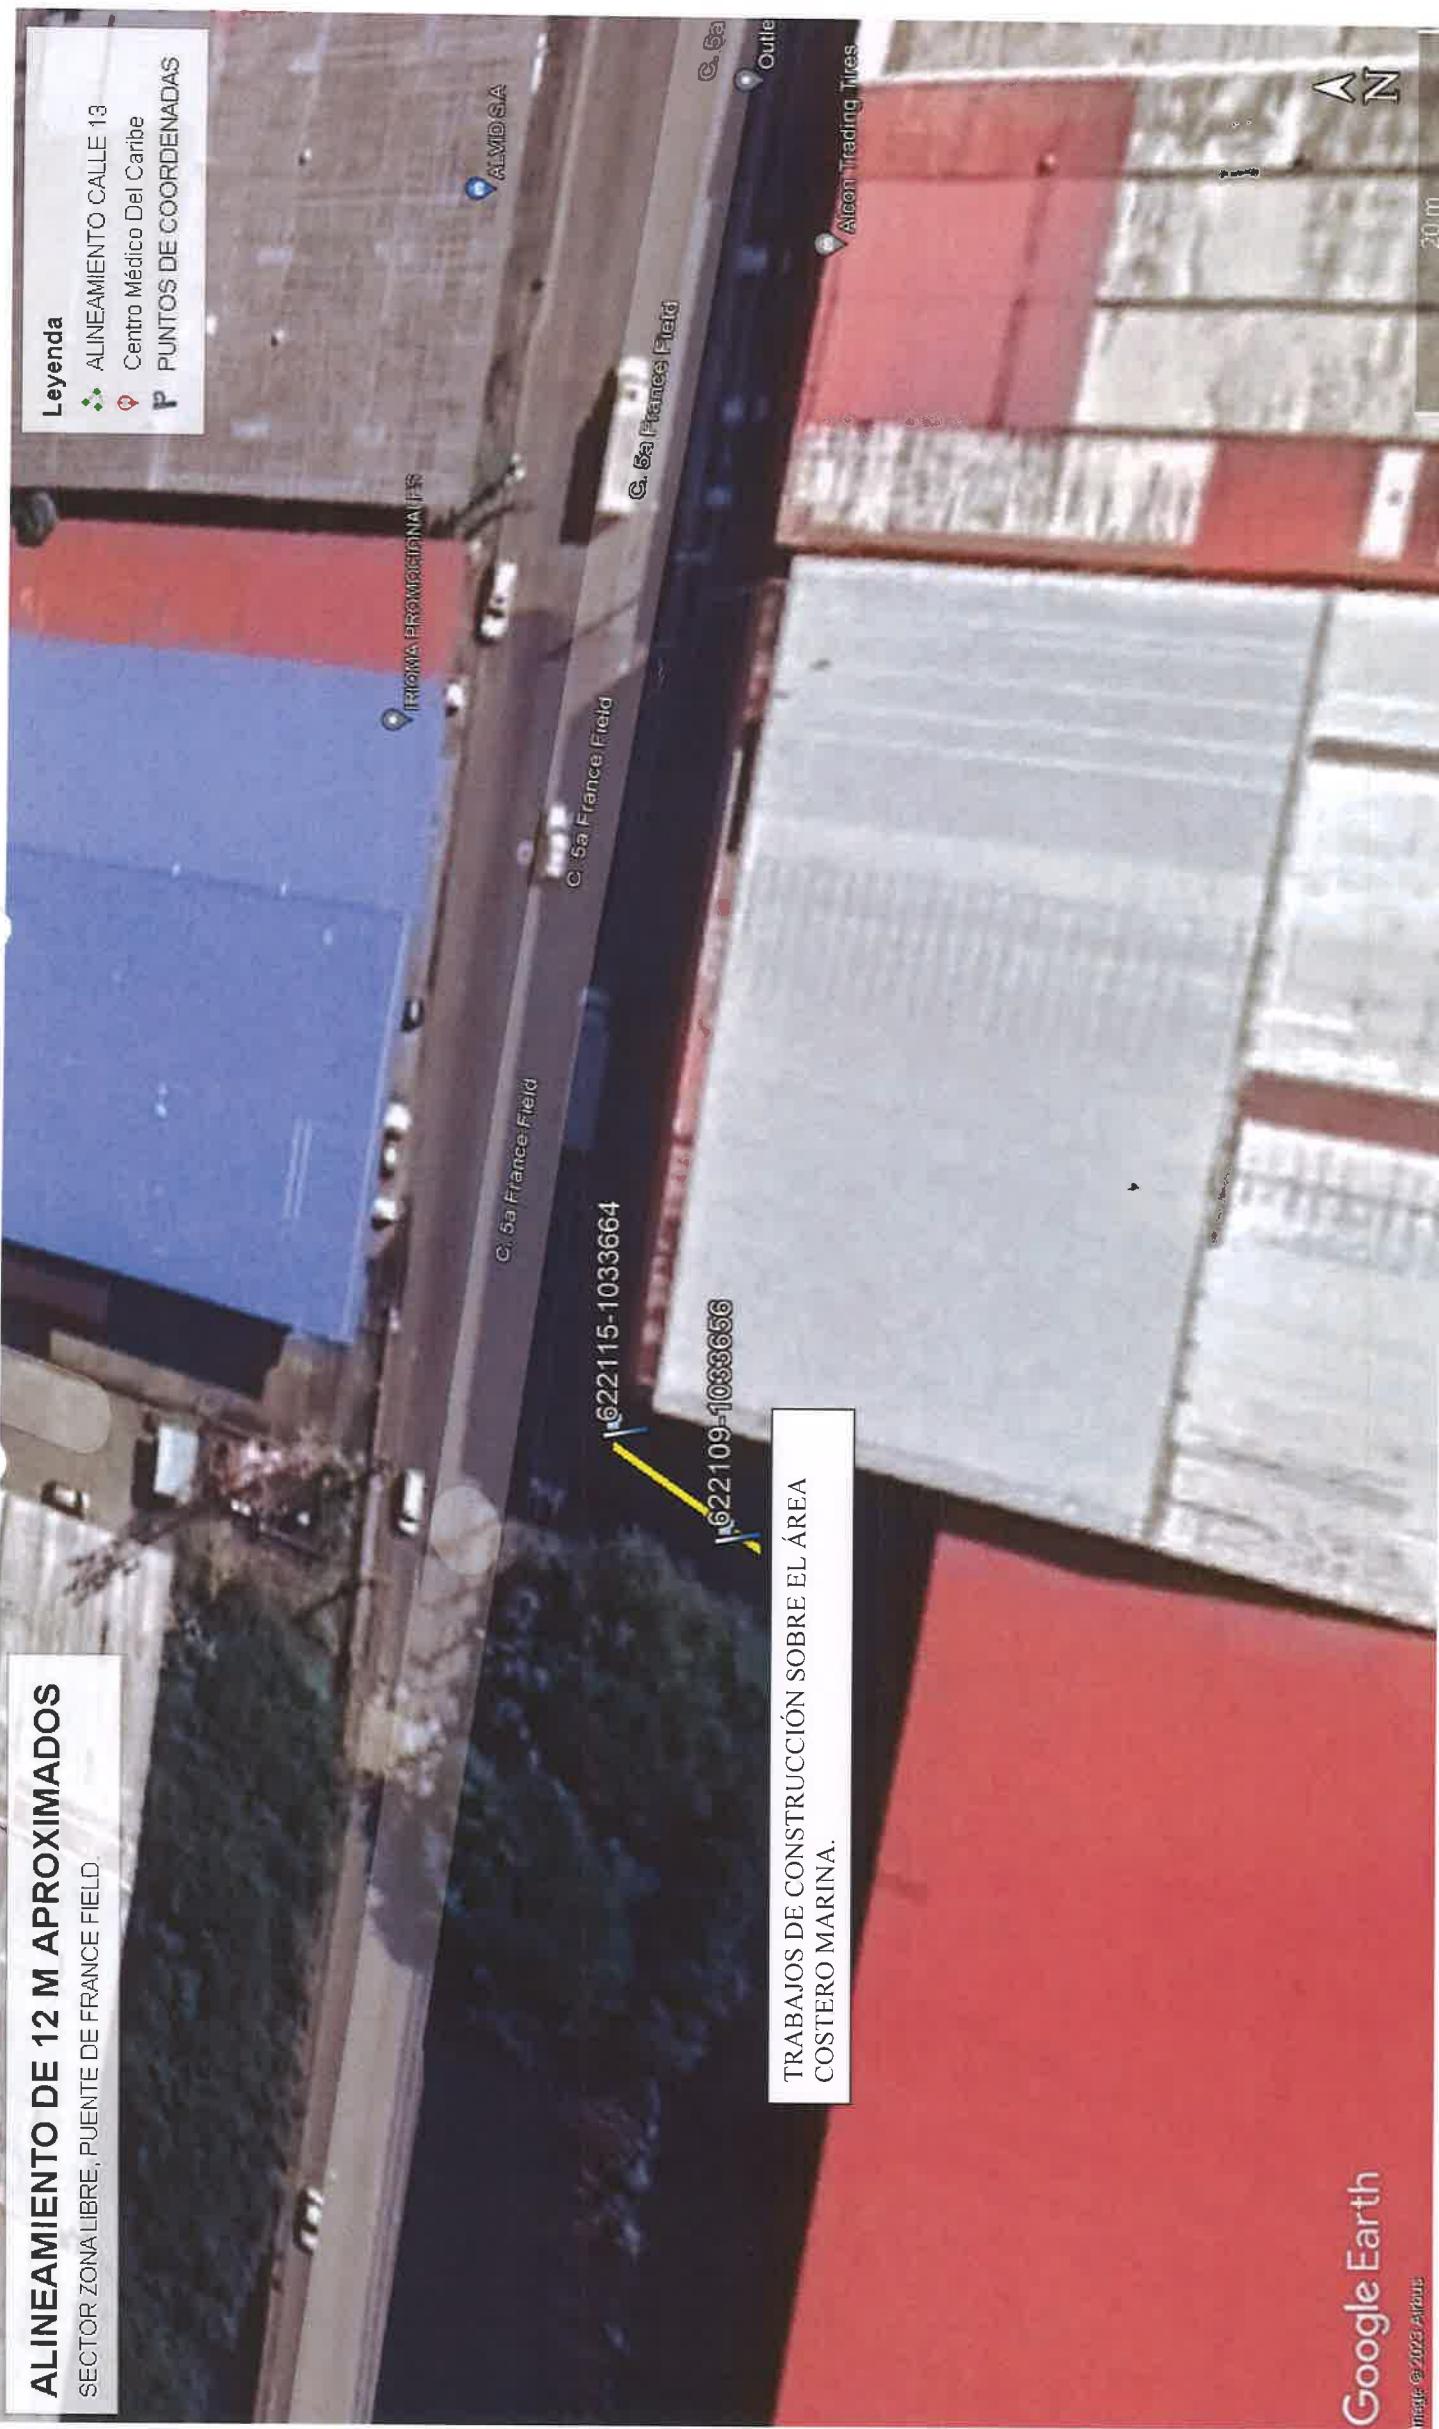
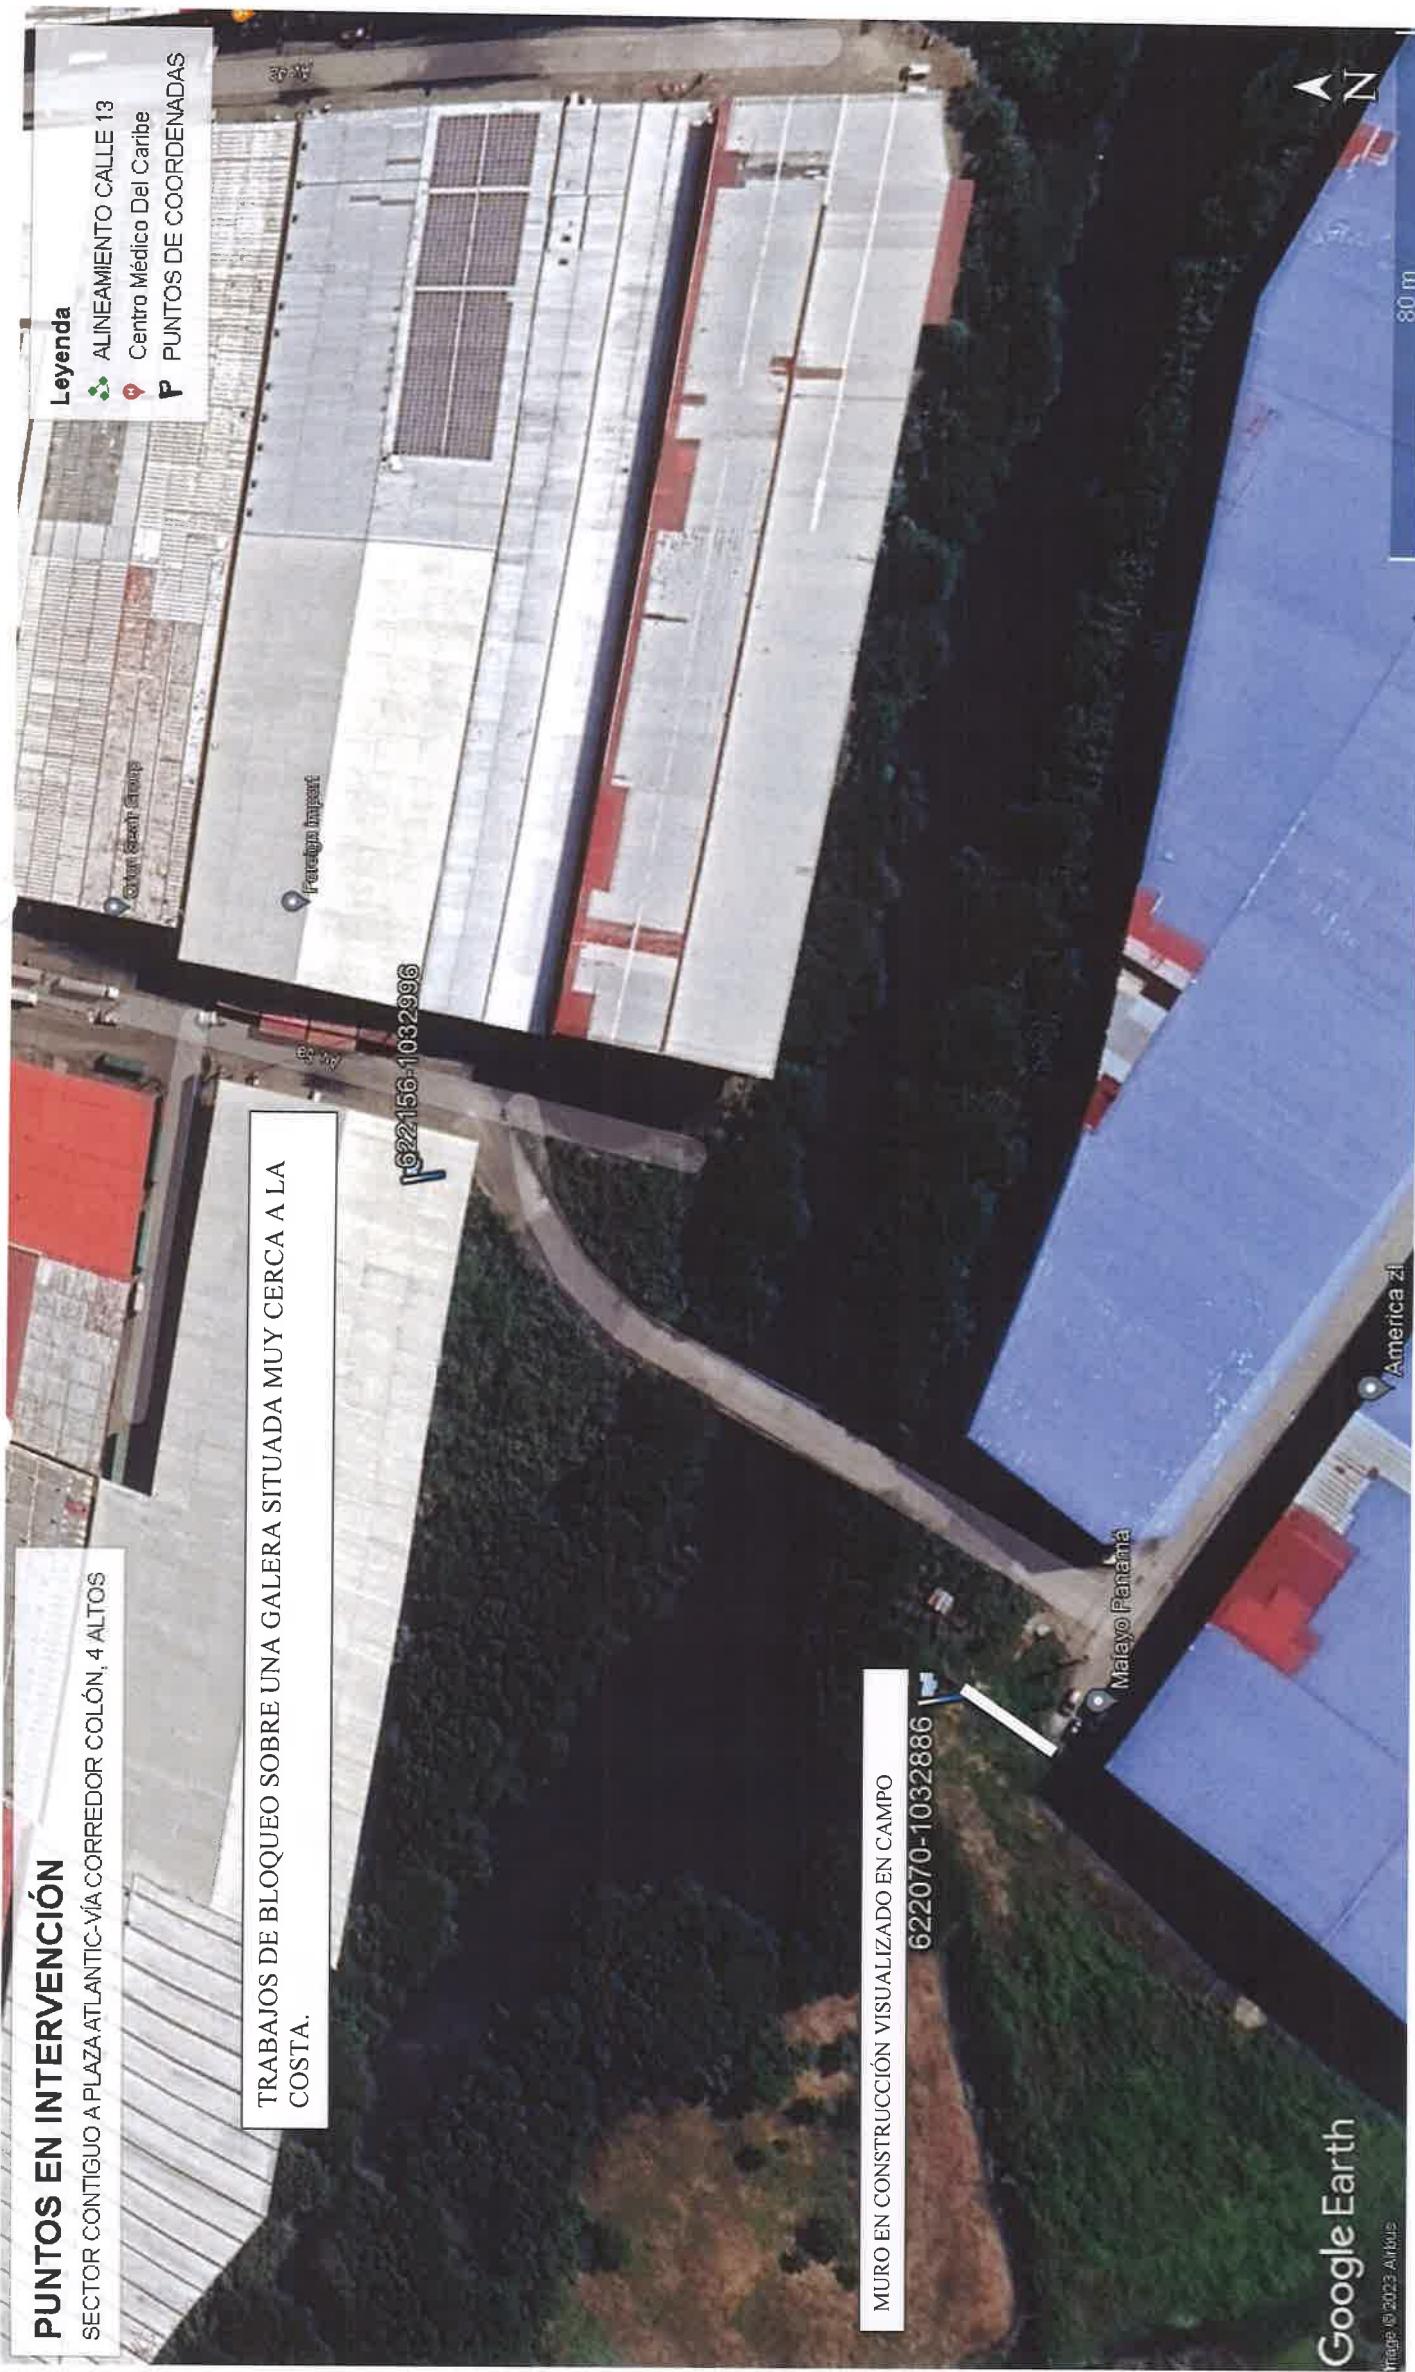
VI. IMÁGENES DE LA INSPECCIÓN

- El área de influencia directa del proyecto corresponde a entornos intervenidos en mayor cobertura; mientras que el resto son áreas cercanas al ecosistema costero-marino.
- El promotor inició obras de construcción durante el proceso de evaluación en los sectores de France Field y el área cercana a Atlantic Plaza.
- Las obras de construcción observadas se realizaron muy cerca al área costera marina de los sectores de France Field, lo cual pudo afectar dicho elemento.
