**MEMORANDO
DRPO - SEIA – 174 – 2023**

**SECCIÓN DE EVALUACIÓN DE ESTUDIO DE IMPACTO AMBIENTAL
INFORME TÉCNICO DE INSPECCIÓN DE CAMPO DE EsIA, CATEGORÍA II**

DRPO – SEIA – IIO – 246 – 2023.

SEA HILLS ETAPA 2

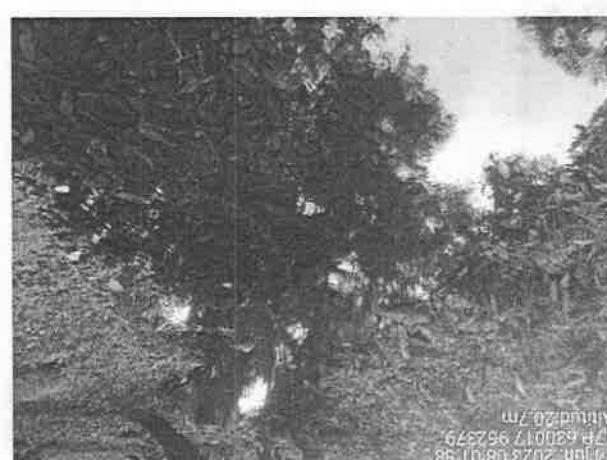
Imagen No. 1 y No. 2 Vistas de la Quebrada Corozal, que discurre dentro de la quebrada del proyecto y servidumbre hidráulica.

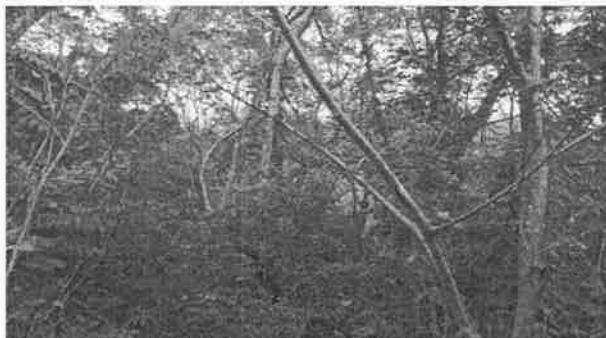
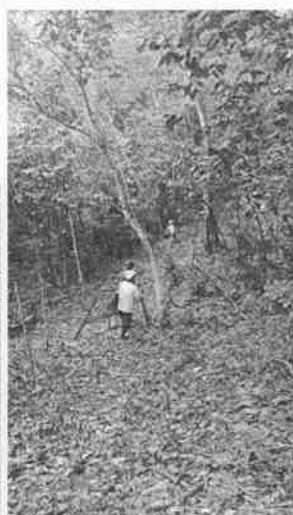
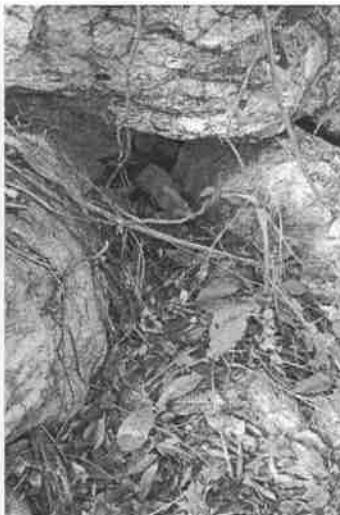
Vista del área a impactar
