SAM-437-2023

**ESTUDIO DE IMPACTO AMBIENTAL: EIA Categoría II, DEIA-II-D-114-2023**

**PROYECTO:** “Proyecto Remodelación de Galera para Incinerar Narcóticos”

**UBICACIÓN:** a desarrollarse en la Base Del DOE Ubicado en Horoko, Corregimiento y Distrito De Arraiján y provincia de Panamá Oeste, muy cerca de la ciudad de Panamá

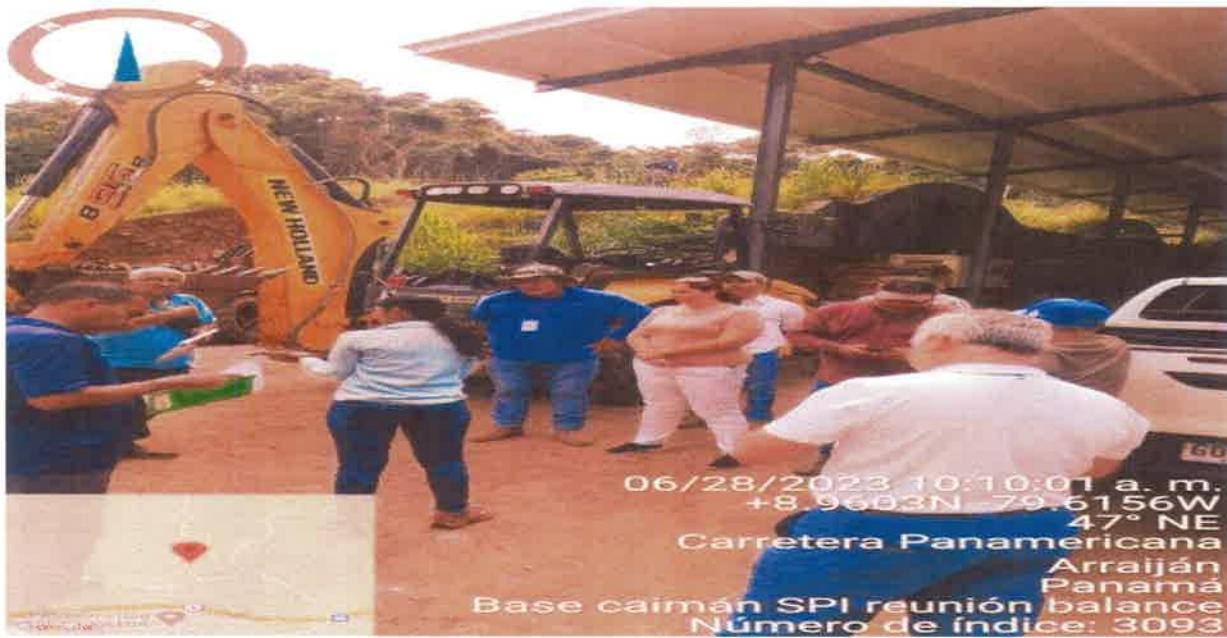
Reunión de Balance del EIA Categoría II, DEIA-II-D-114-2023 titulado "Proyecto Remodelación de Galera para Incinerar Narcóticos"
