INFORME TÉCNICO DICOMAR 056- 2023

Inspección del Estudio de Impacto Ambiental Categoría II

“NIVELACIÓN DE TERRENO Y CONSTRUCCIÓN DE INFRAESTRUCTURA PARA PROYECTO FUTURO”

Referencia de Memorando:	DEEIA-0386-2905-2023 recibida en DICOMAR el 30 de mayo de 2023.
Ubicación del Proyecto:	Corregimiento de San Carlos, distrito San Carlos, provincia de Panamá Oeste.
Promotor:	DESARROLLO TURISTICO SAN CARLOS, S.A.
No. de expediente	DEIA-II-F-059-2023.
Persona de contacto:	
Técnico asignado:	Lcda. Samira Kiwan/Departamento de Ordenamiento de Espacios de Costas y Mares.
Fecha de Inspección y elaboración del Informe:	Miércoles 2 de junio y 13 de junio de 2023.

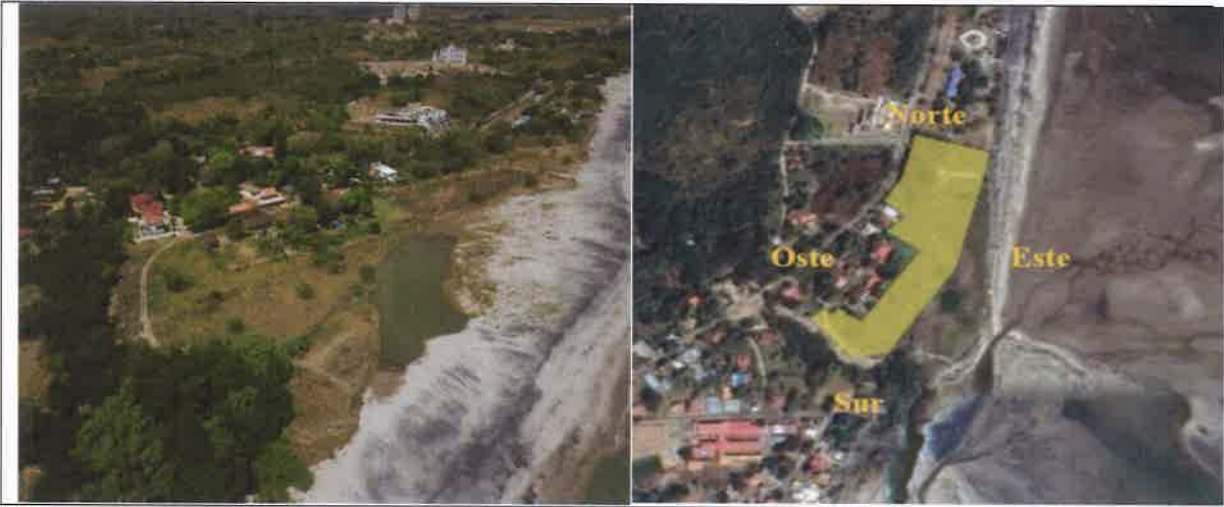
Dentro del alcance del proyecto se propone drenar y rellenar parte de una laguna costera, la cual está dentro de una de las fincas del proyecto con presencia de mangle blanco (*Laguncularia racemosa*).
