PLANTA DE CONCRETO PARA EL PROYECTO REHABILITACIÓN Y FINANCIAMIENTO DE LA VÍA LA FERIA PLAYA PAUNCH VÍA BIG CREEK – BOCA DEL DRAGO Y CALLES INTERNAS EN ISLA COLÓN

SISTEMA NACIONAL DE PROTECCIÓN CIVIL
DEPARTAMENTO DE PREVENCIÓN Y MITIGACIÓN DE DESASTRES
Informe SINAPROC-DPM-CH-185/21-10-2022

Ministerio de Obras Públicas	INFORME TÉCNICO EVALUACIÓN DE PUNTOS CRÍTICOS EN PROYECTO DE REHABILITACIÓN DE CALLES DE ISLA COLON FASE A	FECHA 21 DE OCTUBRE DE 2022

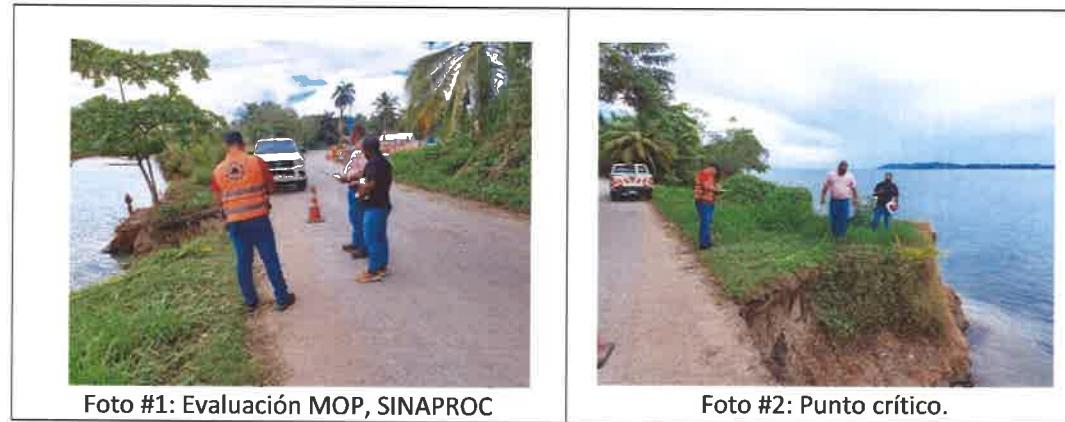
Observaciones: Sector con afectación en la vía por socavación, se requiere intervención por emergencia notoria, para evitar perdida de la calzada vial.

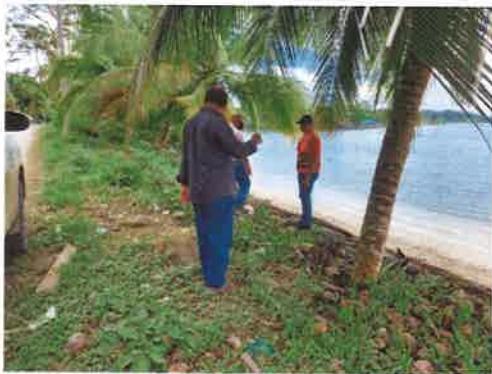
Foto #4: Medidas de gaviones afectados por oleajes.

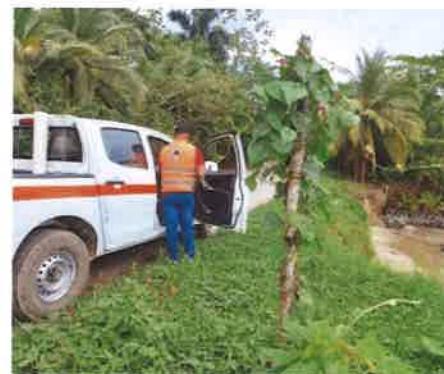
Foto #5: Punto final de afectaciones por oleajes.

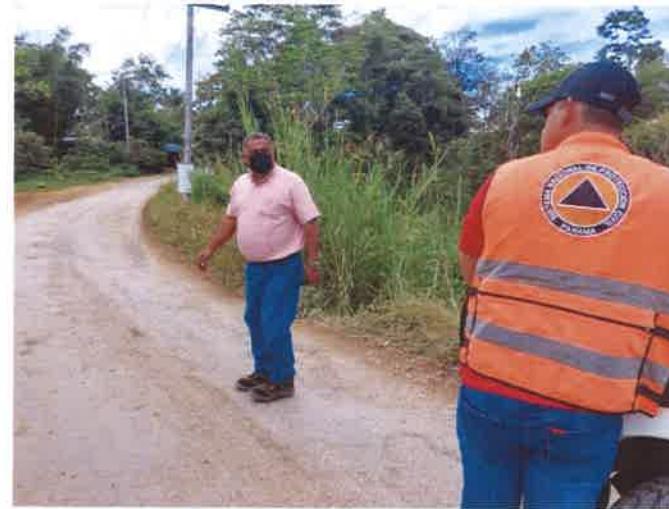
Punto Crítico # 2

Foto #7: Inspección del sector

Observaciones: Paliativo con relleno de 10.00m de vía + 1m de hombro, propenso a tener falla por deslave, se requiere intervención definitiva, contracunetas, bajantes escalonadas e hidrosiembra.

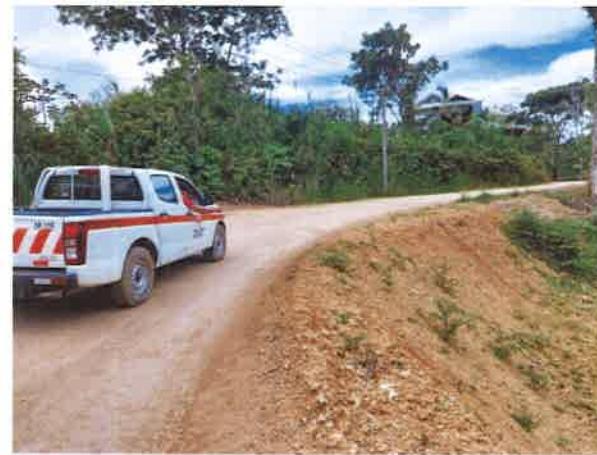
Punto Crítico # 3

Foto # 8: Tramo de vía a intervenir.

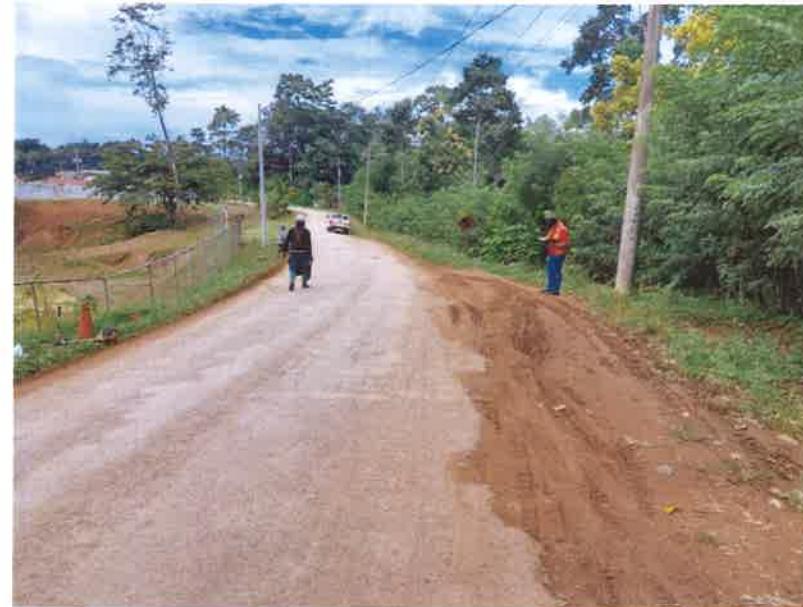
Punto Crítico # 5

Foto 12: Evaluación de tramo por Ingeniero de SINAPROC

Observaciones: Se requiere sellar las grietas con material asfáltico para evitar el colapso de la vía, mejora de estructura de pavimento con material selecto, capa base, carpeta asfáltica, construcción de cunetas a borde de pata de talud para conducción de aguas.

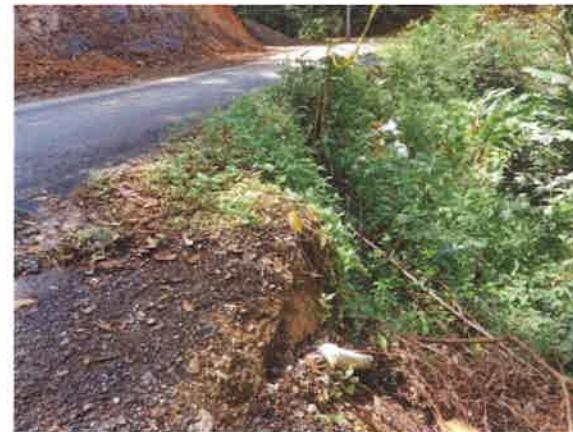
Imagen # 20: Tramo a mejorar estabilidad

Recomendaciones: Utilizar sistema de muros con geoceldas o gaviones, muro de tablestaca, dimensionados mediante un diseño de un geotécnico y construido con una empresa que tenga experiencia en la construcción de estos tipos de muros.
